# 地铁 16 号线工程七工区（田头站）“7·25” 高处坠落死亡事故调查报告

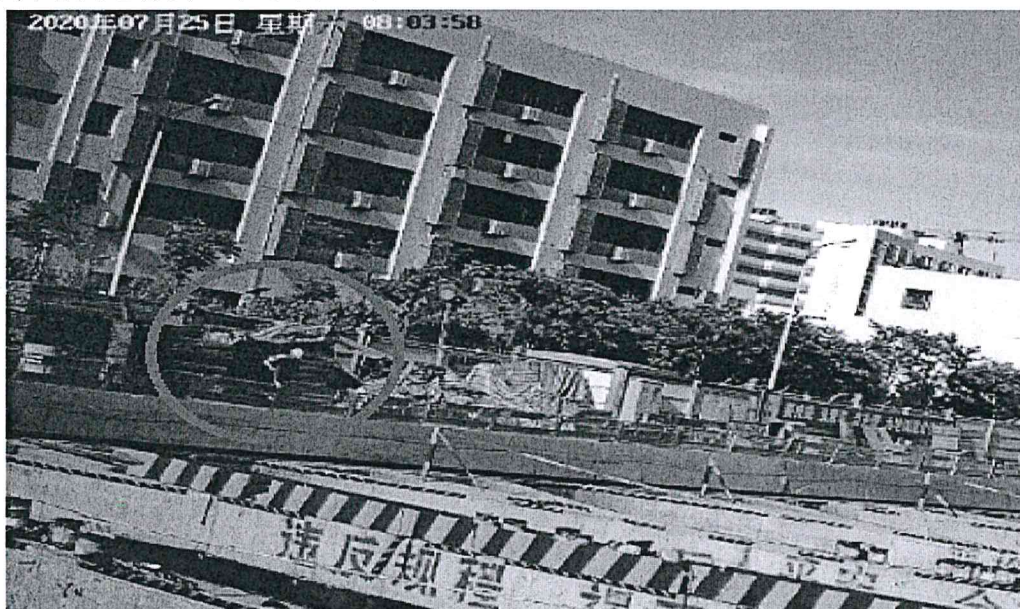
图2 刘云伍翻越栏杆进入基坑（视频截图）

监控视频显示，2020年7月25日08时01分，刘云伍身穿工作服戴着头盔骑着其个人的三轮车从田头站工地大门进入工地，随后将三轮车停在基坑第十仓旁边的过道上。08时03分，刘云伍私自翻越1.2米高的围栏进入基坑内（见图2），收集防

水涂料空桶（以下简称：空桶）并堆放在支撑梁上面。后刘云伍又将支撑梁上的空桶搬到靠近三轮车停放位置附近第十仓的冠梁边上。10时18分许，刘云伍双脚踩在两个垫高空桶上面，双手拿着一空桶使劲往围栏外扔，此时右脚踩的空桶倾倒，致其重心失衡，随即跌落至身旁4.3米深的基坑内，现场无其他作业人员发现。10时30分，陈某某、丁某某到现场查看昨晚防水施工的质量情况时，看到刘云伍躺在基坑地面上，有意识，身体虚弱，满头汗水，但身上未发现明显外伤，因当天气温较高，以为是中暑。陈某某立即让妻子去项目部值班室拿降暑药和矿泉水给刘云伍服用，并用毛巾擦拭头部为其降温。项目部值班室管理人员王某知悉后也立即赶到现场，现场观察也认为刘云伍可能是中暑，于是将情况报告了项目部。

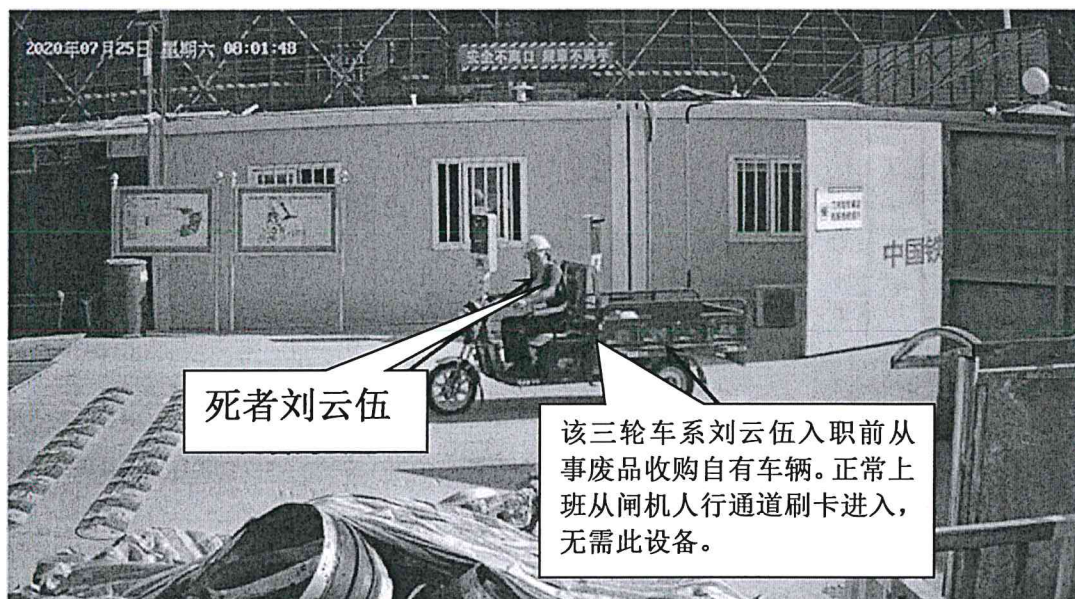
图 6 事发前刘云伍进入现场监控截图

7. 私自违规翻越栏杆且行为危险。刘云伍事发当日驾驶三轮车从工地车辆出入的大门进入场内，将三轮车停在基坑第十仓南侧围栏外的车辆通道附近，违章翻越安全防护栏杆，违反劳动纪律私自进入封闭围挡的基坑内收集废弃空桶，最后在扔空桶时不

慎跌落至 4.3 米深的基坑内。（见图 6，7）

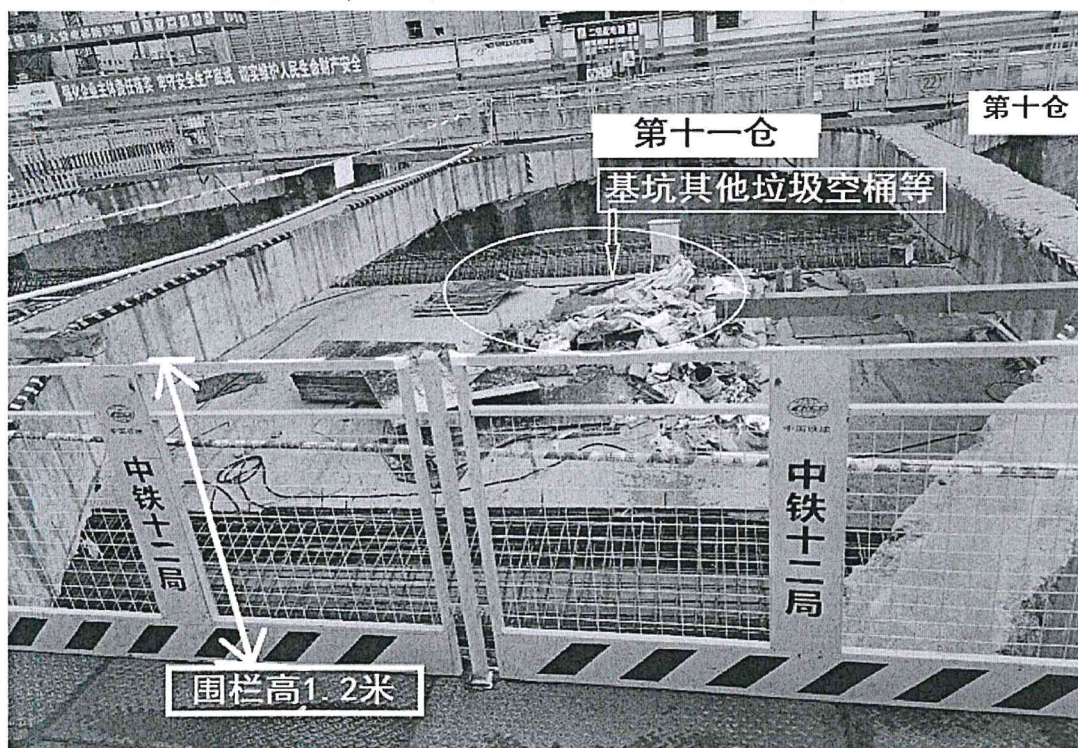
图 7 基坑内及现场围挡情况

6. 事发地点安全防护。经现场核查，施工项目部在基坑施工开挖后沿基坑周边安装了临边防护栏杆，高度1160mm（下部挡水坎高度500mm，上部金属标准化栏杆高度660mm）。根据《建筑深基坑工程施工安全技术规范》（JGJ311-2013）关于防水围挡和防护栏杆高度要求（防护栏杆高度宜为1000-1200mm），现场设置挡水坎和防护栏杆符合规范要求。

建设、监理、施工、分包单位要进一步落实安全生产责任制，建立安全生产长效机制，牢固树立“安全第一”的意识，加强对施工各部位、各环节的安全隐患排查治理工作，落实危险作业监护等防范措施。针对此次事故，施工单位要严格落实安全管理制度和安全巡查制度，防止人员擅自进入施工场地违规捡拾空桶等违规行为；加强施工现场的空桶回收管理。同时，各参建单位应认真合理和科学编制应急预案，定期修订和完善应急预案，按规定定期组织应急预案演练，抢救伤员应遵循以人为本、科学就近、及时合理原则；施工单位应设置应急物资仓库，多点位配备应急救援和急救药品、设备、设施，提升应急处置能力；各参建单位应落实夜间、节假日等特殊时期领导现场轮流带班制度，监管部
