# 坪山区龙田街道南布家园桩基础、主体工程 “5·23”亡人事件调查报告

2021年5月23日7时35分许，位于龙田街道南布社区燕子岭四路的南布家园桩基础、主体工程（市管工程）发生一起亡人事件，造成1人死亡。根据《生产安全事故报告和调查处理条例》（国务院令 第493号）的规定，经区政府研究同意，决定成立“5·23”亡人事件调查组。调查组由区应急管理局牵头，成员由市住房和城乡建设局、区住房和城乡建设局、区群团工作部（区总工会）、坪山公安分局、龙田街道办事处相关人员组成。

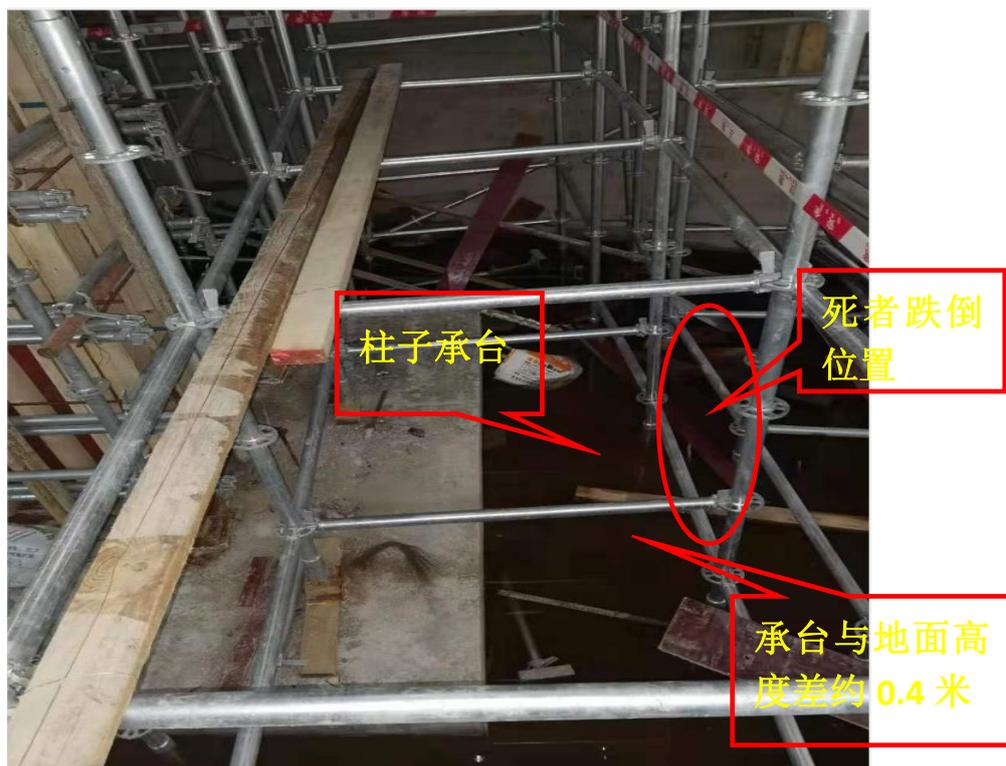
1. 现场作业环境情况。事件发生位置为5号楼地下二层副楼东侧5-D交5-20轴交叉处编号为KZ1的柱子，该KZ1柱子为独立柱，柱的底层有2.4米×2.4米的基础，基础外沿地板比基础面低0.4米，且有积水。该柱子尺寸为0.6米×0.6米，高度为3.7米，柱子模板采用厚度为14mm的木模，竖楞采用40mm×90mm的木方，柱子水平抱箍采用双排盘扣式脚手架加蝴蝶扣固定的模式。水平抱箍有8道，最底下的一道水平抱箍距离地面0.35米，其他每道水平抱箍间距0.5米。竖向抱箍采用直径48mm，壁厚3mm的双列钢管加蝴蝶扣对拉的模式，竖向抱箍对拉点设在柱子

中心，该柱每面竖向抱箍设有三个对拉点。柱周围是地下二层采用的盘扣式脚手架，纵横间距为 1.2 米，步距为 1.5 米。柱子南面离地面 1.6 米的盘扣式脚手架水平杆上有两条方木，柱子承台与地面高度约 0.4 米，现场无交叉作业情况，事发现场详见图 1。

图 1 柱子南面现场情况
