# 坪山区坪山街道佳华领悦广场主体工程“7·17” 高处坠落死亡事故调查报告

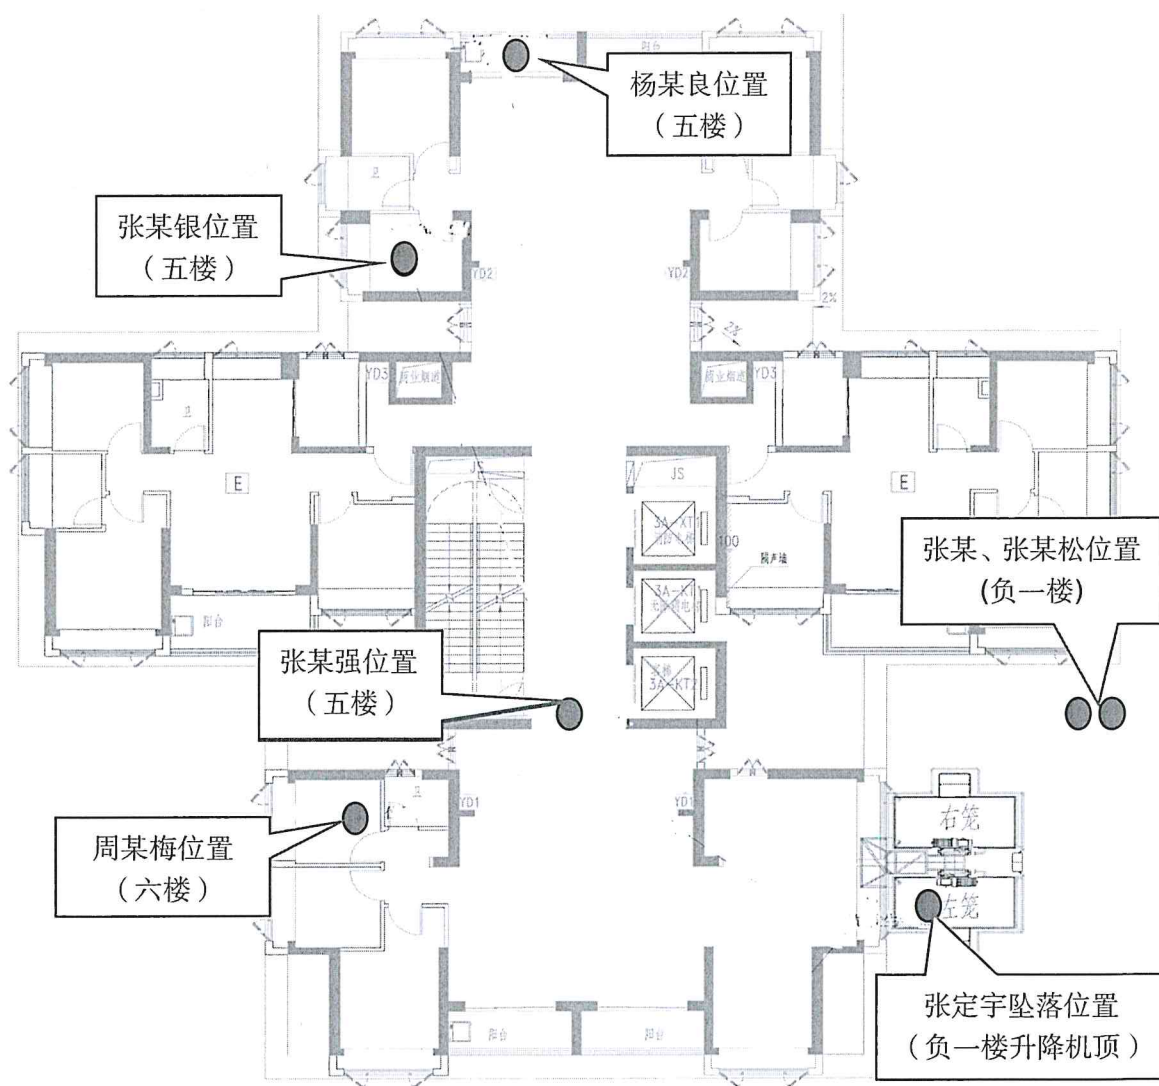
23时35分许，周某梅操作左笼将张某强送达5楼后，（未停机断电关门的情况下）便离开升降机到6楼去方便，不久张定宇自行操作右笼也抵达5楼。之后在5楼倒完混凝土后的张某松准备下去，因未看到周某梅（在未关闭左笼层门）便私自操作左笼下到负一楼。23时40分许，张某强倒完混凝土后推着电斗车走到5楼过道（此时现场人员的位置详见图1）时，听到楼下传来“咚、咚”两声紧凑的声响。他立即跑到向升降机层门处，看到左笼层门敞开，向下看时发现张定宇连人带车摔在负一楼升降机左笼顶部，便在楼上喊“三三（张定宇）掉下来了”。此时，在负一楼工作的张某和张某松立即从楼梯预留洞口爬到施工升

图1 事故发生时施工人员位置

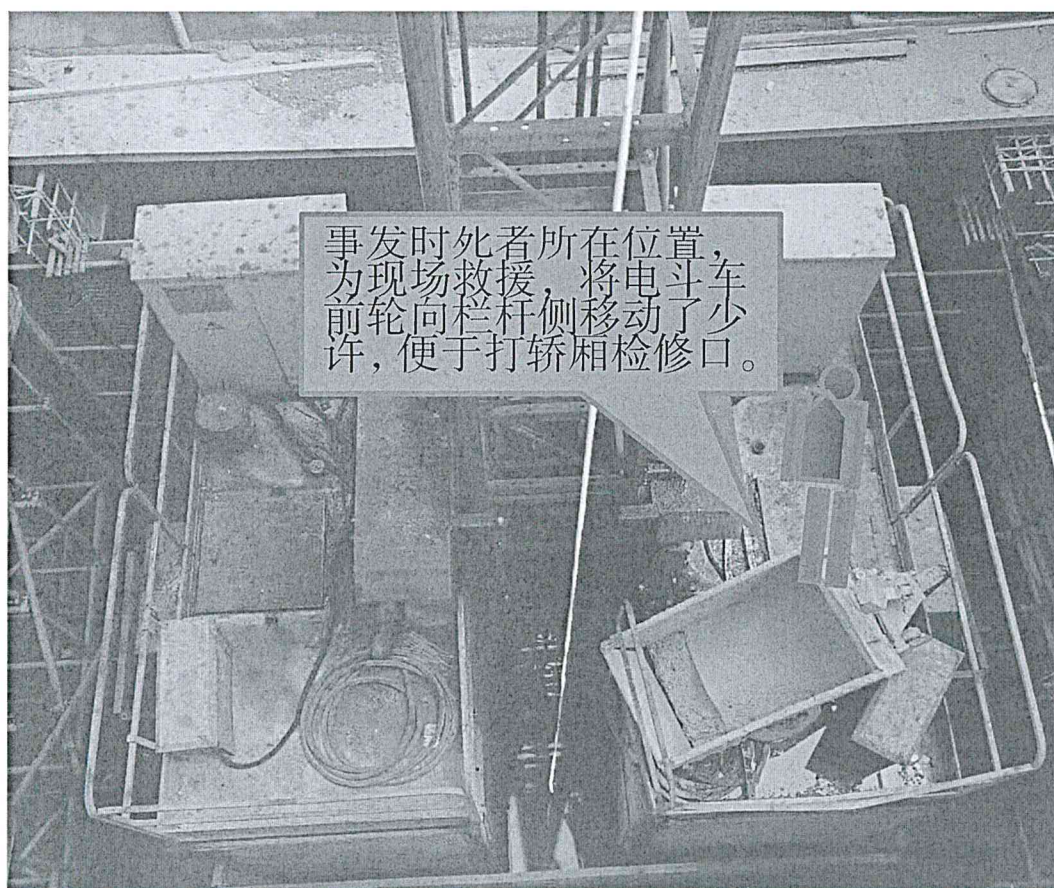
1.施工升降机。设备制造商：广州市特威工程机械有限公司，生产日期：2020 年 7 月，最大提升高度 250 米，吊笼尺寸  $3.2 \times 1.5 \times 2.5$  米，额定载重量  $2 \times 2000\text{kg}$ ，额定运行速度  $0-58\text{m/min}$ 。事发前，施工升降机左笼、右笼均在使用，无设备故障，事发时，左笼停留在负一楼，右笼停留在 5 楼。施工升降机左笼顶部前侧防护栏杆距离 3A-25 轴墙体 0.77 米，事故发生后前侧防护栏杆向外突出 0.08 米，左前侧防护栏杆距离左侧墙体最近距离 0.55 米，右前侧防护栏杆靠近导架位置焊接点已裂开，外突 0.17 米。

证人证实，张定宇脸朝下、背朝上的趴在施工升降机轿厢顶上铁箱子的旁边，运送混凝土的电动长斗车在张定宇的旁边，电动长斗车的前轮压在施工升降机轿厢顶上的检修口盖板上，前轮及两个后轮均严重变形。电动长斗车钥匙插在钥匙孔并处在启动位置，电源显示灯亮；电动长斗车速度档位位于高速档位，车斗卸载插销位于闭合状态。事故现场见图 2。

图 2 事故现场图

4.现场无目击证人和视频监控，经专家现场勘察研判分析及结合询问笔录，张定宇在 5 层卸完电动长斗车内的混凝土后，在 5 层楼层门处连人带车一起坠落到停靠在负一层左笼施工升降机顶部，坠落高度约 27.5m，死者和电动长斗车坠落在离施工升降机层门出口垂直水平距离约 3m 位置，小于坠落半径（5m），基本排除死者开启电动长斗车（空车）往楼层门行驶时，误操作电动长斗车高速倒车，电动长斗车顶着死者冲至楼层门外跌入施工升降机左笼上方受伤致死。

综上分析，由于现场光线较暗，死者在 5 楼准备乘梯时，看到左、右笼层门都打开（但没有观察到左笼并未停靠在 5 楼），进入左笼时连人带车坠落到停在负 1 层施工升降机左笼箱顶上。

要深查作业升降机使用管理漏洞，增强开启验证、运行检测、违规告警、离岗断电等全时段自动检测功能；重视作业环境安全风险辨识，发现作业现场照明不良等问题及时整改。
