# 坪山区田心车辆段综合楼“11·24”一般物体打击死亡事故调查报告

2021年11月24日19时13分许，位于坪山区金田路和聚龙路交汇处的田心车辆段综合楼项目工地发生一起物体打击事故，造成1人死亡。根据《生产安全事故报告和调查处理条例》（国务院令 第493号）第十九条、第二十二條规定，经区政府研究同意，决定成立“11·24”事故调查组（以下简称“调查组”）。组长由区应急管理局局长胡未东同志担任，副组长分别由区应急管理局副局长朱咸勇同志、区住房和建设局副局长黄晓昆同志担任，成员由区应急管理局、区住房和建设局、市住房和建设局（深圳市市政工程质量安全监督总站）、石井街道办事处、区群团工作部（区总工会）、区轨道交通管理中心以及坪山公安分局相关人员组成。

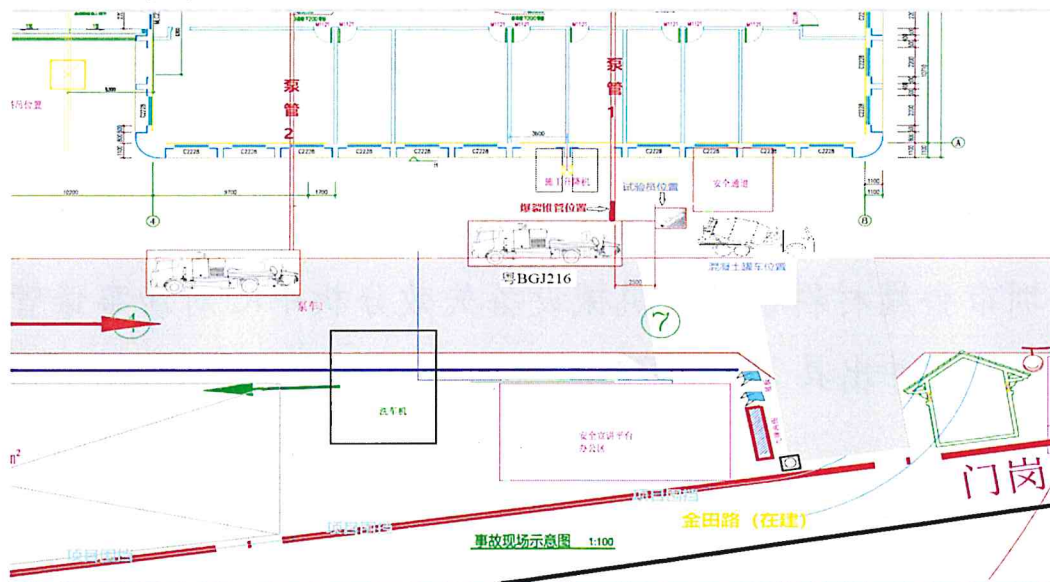
图 1-1 事故发生位置平面图

事故发生点位于坪山区金田路和聚龙路交汇处的田心车辆段综合楼南侧水泥路边，该水泥路边停放有一辆车牌号为粤BMS580的混凝土搅拌车和一辆车牌号为粤BGJ216的混凝土泵车，其中粤BMS580牌混凝土搅拌车车头朝东，粤BGJ216牌混凝土泵车车头朝西，粤BGJ216牌混凝土泵车车尾连接有一根管道，管道由南至北延伸至综合楼内，其中锥管有一处破口，管道破口长尺寸约：60mm×64mm，锥管断口呈喇叭状，由内往外扩

展，出现开裂位置位于锥管直径小的端头侧，锥管开裂位置附近可见明显的鼓包变形，外表面无明显的磨损、撞击痕迹，其他位置未见明显的鼓包变形，断口表面可见金属光泽，呈新型断口形貌特征，断口与断面呈 45 度夹角，呈一次性撕裂形貌特征，断口处出现明显的减薄，整个断口厚度不均，其中最薄位置厚度仅为 1.24mm，该处为起裂源区。该管道破口东侧地面上有喷溅状混凝土。死者熊某兵位于粤 BMS580 牌混凝土搅拌车北侧地面上，旁边有一个头盔、一只橡胶手套，其中死者头朝西，脚朝东，头部下方地面上有一滩血泊，该血泊距离西侧管道破口 420cm（事发位置详见图 1-1、1-2）。事发时天气状况良好，事故发生点四周开阔，夜间作业有灯光照明，无影响混凝土泵送施工的因素。

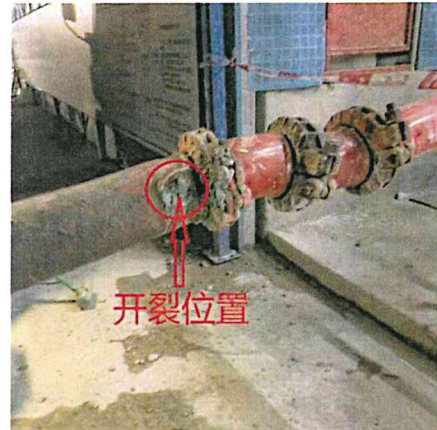
图 1-2 输送管现场连接示意图与结构图

**2. 锥管基本情况。**锥管有一处破口，管道破口长尺寸约：60mm×64mm，锥管断口呈喇叭状，由内往外扩展，出现开裂位置位于锥管直径小的端头侧，锥管开裂位置附近可见明显的鼓包变形，外表面无明显的磨损、撞击痕迹，其他位置未见明显的鼓包变形。断口表面可见金属光泽，呈新型断口形貌特征，断口与断面呈45度夹角，呈一次性撕裂形貌特征，断口处出现明显的减薄，整个断口厚度不均，其中最薄位置厚度仅为1.24mm，该处为起裂源区。

4. 该断口处位置出现明显减薄、鼓包变形等，所以当锥管剩余厚度不足以支撑管内压力时，在管内最薄弱位置出现一次性开裂失效。锥管在开裂失效前使用正常。

锥管壁厚局部严重减薄，无法承受泵送压力引发爆管，锥管内混凝土飞出，击中现场试验员熊某兵致其死亡。

混凝土泵送施工技术规范》（JGJ/T10-2011）、《建筑施工机械与设备混凝土泵和泵车安全使用规程》（GB/T 39757-2021）等标准要求，按照职责分工，定期检查输送管道、布料管道和锥管的磨损情况，重点检查弯头、管卡、支撑固定等易磨损部位，对磨损较大、不符合使用要求的管道及时更换。
