# 坪山区坑梓街道宝梓南路 5 号“3·3”一般机械伤害事故调查报告

2022 年 3 月 3 日 13 时 43 分许，深圳市坪山区宝梓南路 5 号深圳市华加日西林实业有限公司挤压车间发生一起机械伤害事故，造成 1 人死亡。

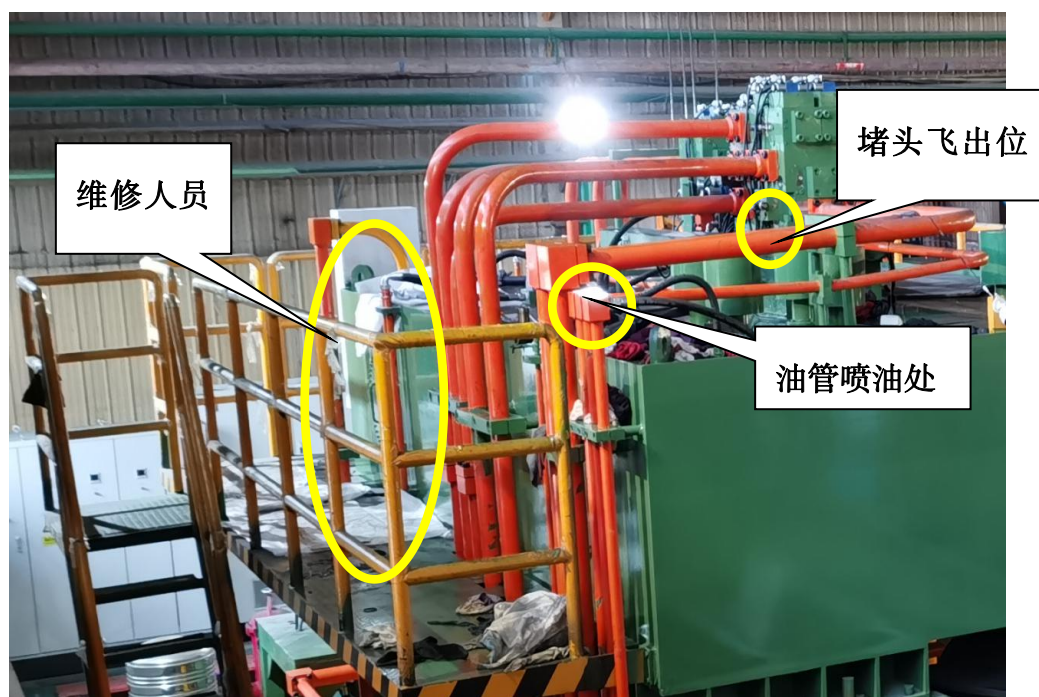
图 1 现场示意图

2022 年 3 月 3 日 13 时 43 分许，油路集成块加工工艺孔堵头飞出击中王辉致其倒地（现场情况见图 1）。姚某洋立刻拨打 120 急救电话。

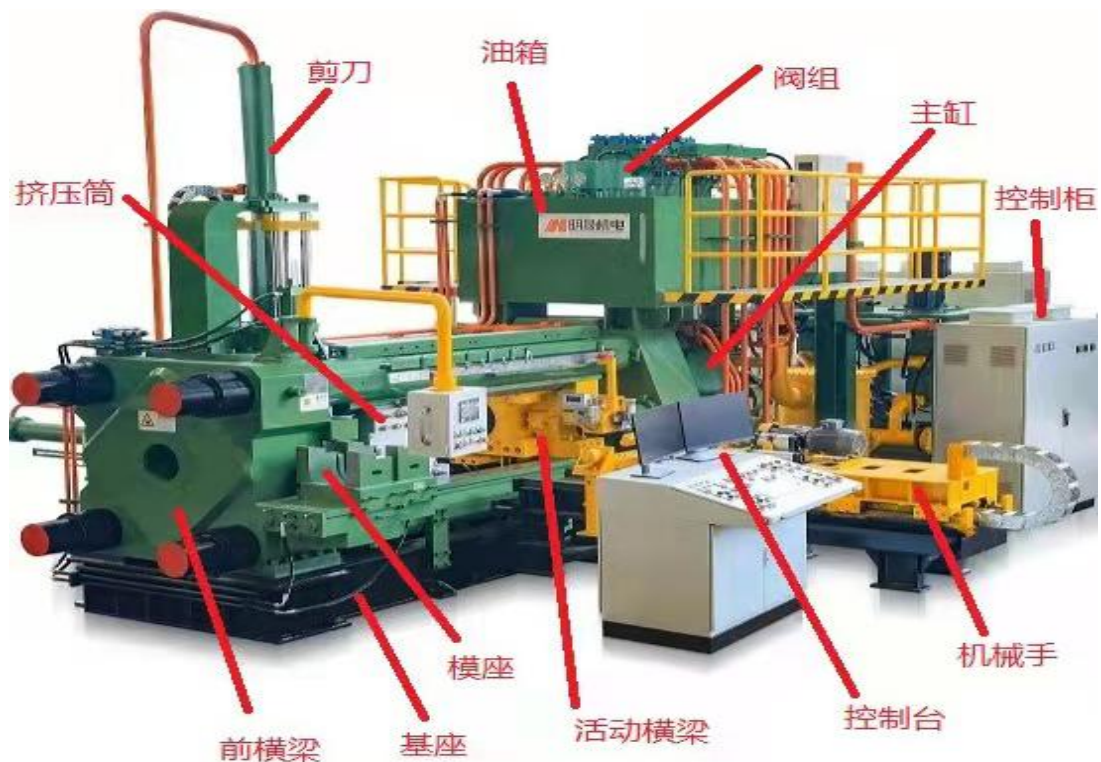
图 2 挤压机示意图

事故点位于华加日西林公司挤压车间 6#铝型材挤压机(设备型号 MSH-3600T,出厂编号 3600-36008,设备生产日期为 2021 年 9 月 3 日)的油箱维修平台(挤压机示意图见图 2)。维修平台、油箱上方有大量油渍,维修平台南侧中间位置有血渍。在血渍正北油路集成块上“剪刀”油路阀组加工工艺孔(孔为 M60,螺纹深度为 32mm,离维修平台地面高度为 1.7m),加工工艺孔牙纹崩裂,堵头顶出,堵头及油管高颈法兰均有残缺(见图 3)。现场有张贴安全操作规程和安全警示标志。

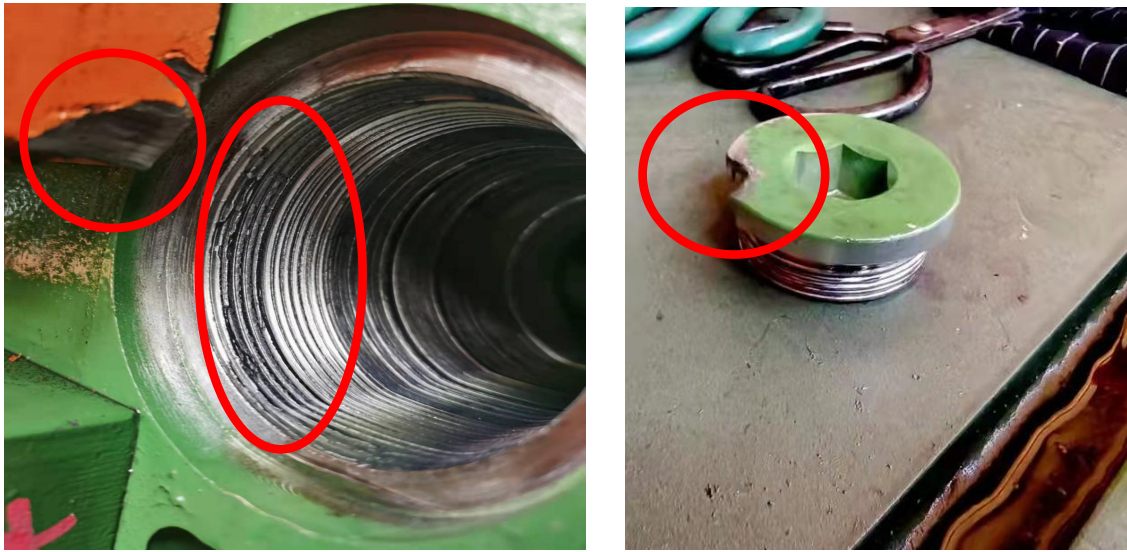
图 3 加工工艺孔牙纹崩裂、法兰、堵头残缺图片

2. 涉事“堵头”规格为 M60，而涉事设备的系统报警压力为 29Mpa，不符合 GB/T2878.4-2011《液压传动连接带米制螺纹和 O 形圈密封的油口和螺柱端第 4 部分：六角螺塞》的表 3 中“M60×2 内六角螺塞最高工作压力为 25MPa”的规定。

3. 涉事设备未能及时执行保护动作或实施安全措施（如：停机），在“剪刀”油路阀组内持续增大的压力从“剪刀”油路阀组的最薄弱处（工艺孔）泄压，将工艺孔的堵头顶出。

**（一）解决设备设计缺陷。**明晟机械公司要配齐技术负责人，认真研究相关标准规范，尽快妥善解决涉事型号设备的设计缺陷，确保在所有工况下安全。**一是对 M25 以上堵头增加有效螺纹长度、同时在外部增加挡板法兰封堵；二是剪刀油路增加安全溢流阀，确保压力不超过设计压力；三是液压系统增加手动排气装置，便于排出混入的空气；四是延长电机启动加速、减速时间，减少对液压系统的冲击；五是改进系统故障报警提示及处理方式，增加声音提示，设置只能手动复位解除报警等技术措施。**
