坪山区坑梓街道中铁十八局集团市政工程 有限公司“3·19”一般起重伤害 死亡事故调查报告

2022年3月19日16时30分许，深圳外环高速公路深圳段工程第10合同段项目生活区（坪山大道6365号）发生一起起重伤害事故，造成1人死亡。

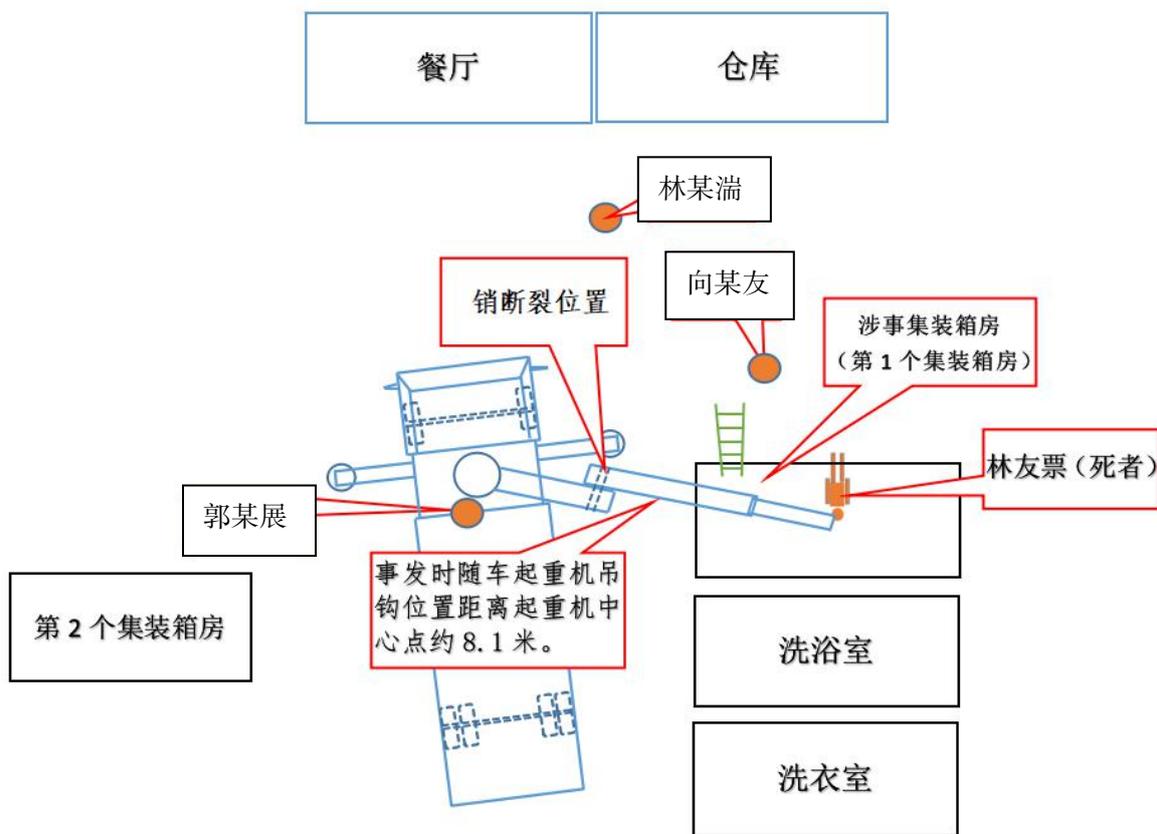
图 1 事发时现场示意图

2022年3月19日16时20分许，林友票使用梯子爬到第1个集装箱房顶上，在其准备解挂钩过程中吊臂突然断裂。郭某展看到吊臂将集装箱房砸压变形、林友票从集装箱上掉落，迅速从驾驶位下来查看情况，项目部安全员王某(男，35岁，江苏沛县人)听到声音后赶到现场并通知黄某涛(男，40岁，河北涿州人)。随即黄某涛开车将林友票送往深圳平乐骨伤科医院救治，后经抢救无效死亡。

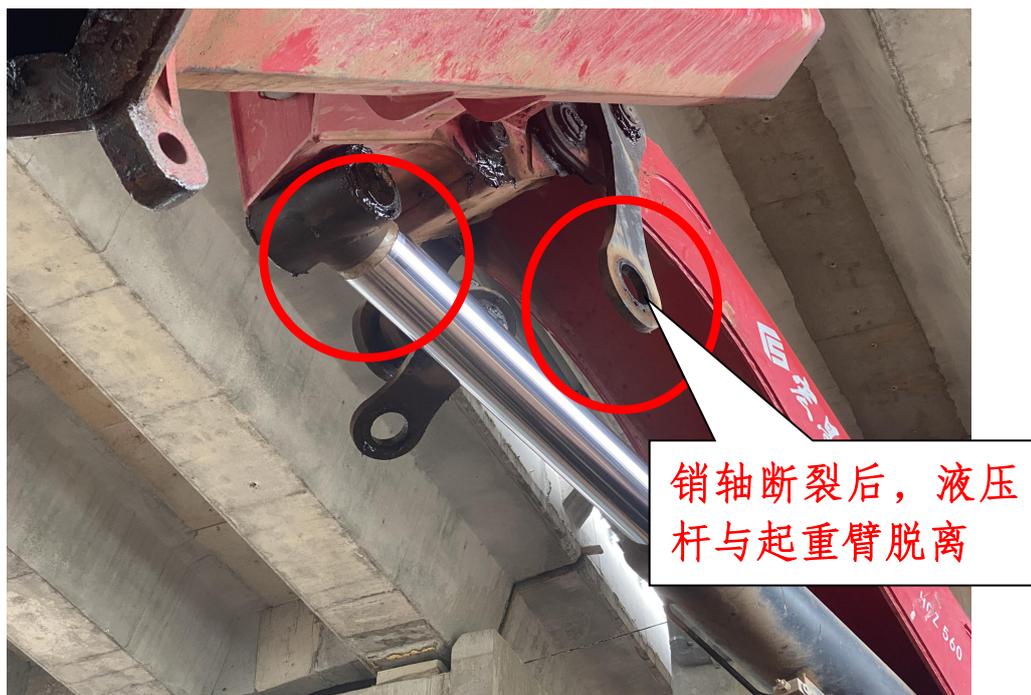
图2 液压杆与起重臂脱离现场图

事故发生点位于坪山大道6365号的外环高速公路深圳段工程第10合同段项目生活区内，涉事车辆停放在项目办公楼东北方向空地上，车头朝东，车头距离前方集装箱约6.35米，车身右侧之前放有两个集装箱，出事时吊装的集装箱为第三个集装箱，车身离右侧集装箱最近距离为车尾右后侧，有2.7米；事发时随车起重机吊钩位置距离起重机中心点约8.1米，右前支腿外伸2.64米。随车起重臂与液压杆的连接处销轴断裂，销轴一端掉落到地面，长度24cm，直径约10cm，销轴表面有润滑油，表

面光洁，无明显伤痕，销轴断面较为整齐，销轴断面部分区域有较多油渍。起重臂脱离液压杆，一端砸在集装箱房顶（集装箱房6m*3m*2.75m、重3T），集装箱房破损严重，地面散落窗户、玻璃，汽车随车起重机支腿旁放有一部人字梯。

1. 随车起重臂销轴在吊装过程中断裂。

2. 压实企业安全生产主体责任。施工、建设及监理单位要认真吸取教训，落实“技+人+制”联合防范措施提升本质安全。一是技防措施上，探索在随车起重机上加装安全设备，辅助完成设备关键部件安全监测和防止起重臂下人员施工和行走。二是人防措施上，强化设备第三方检验、进场验收、技术交底、教育培训和岗前训示，特别是特殊作业岗位，要知风险、懂防范、会处置。三是制防措施上，强化危险作业审批制度落实，按照“十不吊”要求，完善指挥、警示、围闭、监管等现场管理，杜绝作业人员违规操作。同时，建设及监理单位要强化安全管（监）理工作，督促施工单位和人员严格落实操作规程和安全措施。

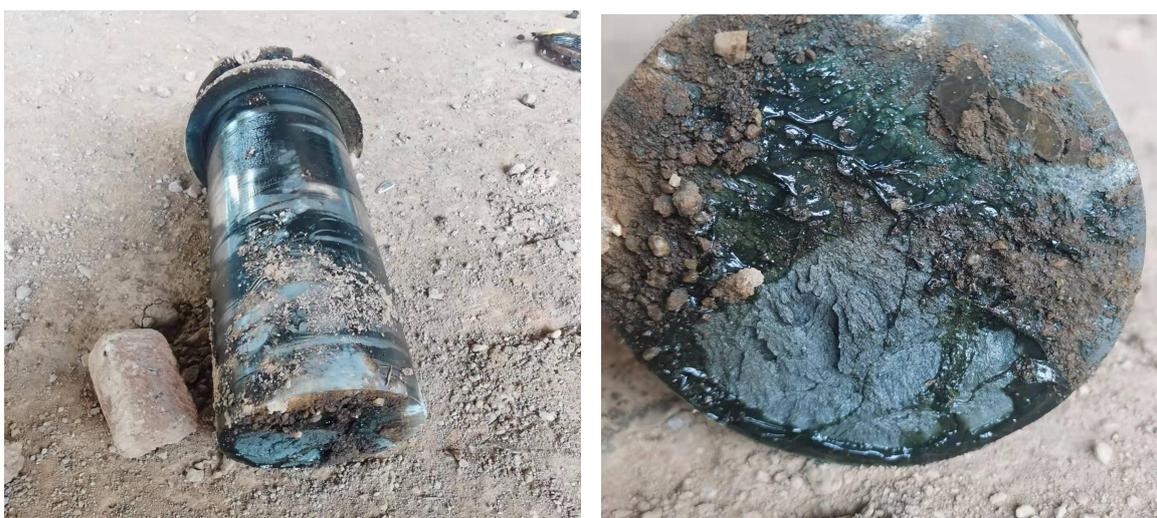
图3 断裂的销轴现场图

月 25 日出具断裂的销轴的技术分析报告。销轴断裂原因因为在运行过程中，裂纹在销轴外表面缺陷应力集中处萌生，沿淬硬层周向，向两边快速扩展汇合。周向裂纹在交变载荷作用下，沿作用力方向扩展，形成双源疲劳开裂。当裂纹扩展到销轴剩余有效强度不足时，最终造成一次性快速断裂。
