# 坪山区龙田街道龙兴北路 135 号 “3·27” 一般坍塌事故调查报告

2022 年 3 月 27 日 14 时 40 分许，深圳市坪山区龙田街道龙兴北路 135 号深圳市中龙食品有限公司牛屠宰车间（深圳市悦唯鲜食品有限公司承租）杂物间发生一起坍塌事故，造成 2 人死亡。

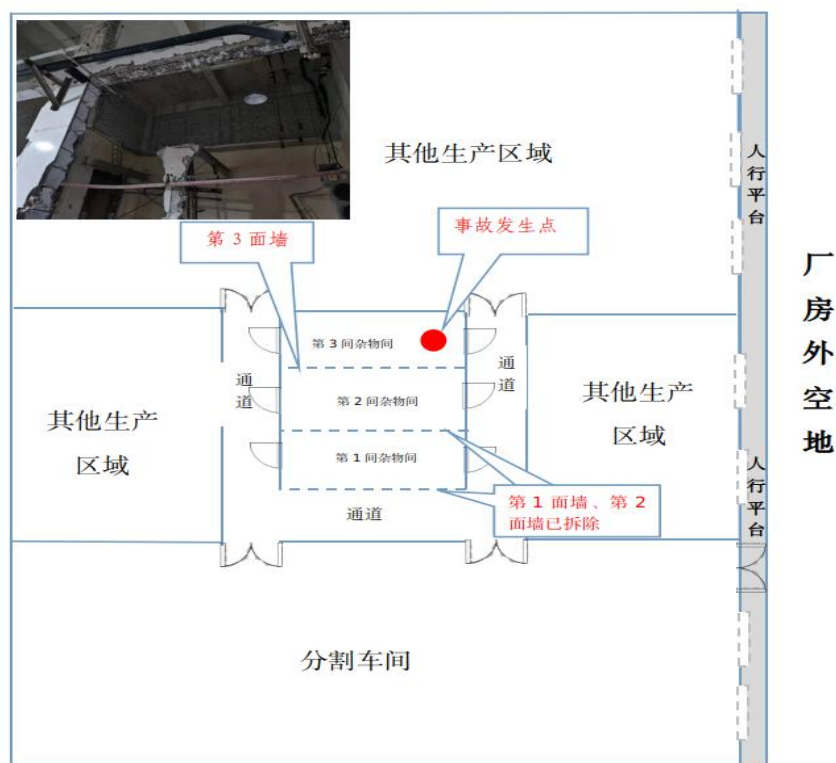
图 3 现场情况示意图

**1. 事发地点**位于深圳市坪山区龙田街道龙兴北路135号中龙公司牛屠宰车间杂物间内，隔墙已拆除或部分拆除的杂物间共3间，拆除面积60平方米（见图3，工具房长均为6米，层高约7米，靠近分割车间的第1间杂物间宽度4米、第2间杂物间宽

度 3 米，第 3 间杂物间宽度 3 米）。相邻的两间杂物间隔墙中间设置承重横梁将其分为上下两层（横梁的宽度 22 厘米，厚度 17 厘米），每层高度约 3.4 米，墙体砌筑材料为混凝土实心砖。事发时正在拆除第 2 间杂物间与第 3 间杂物间的隔墙，该隔墙只剩下约 3.4 米高的钢筋混凝土立柱，横梁掉落在第 2 间杂物间内，横梁两端的钢筋存在明显的割断痕迹，横梁上方一大块墙体倒落在第 3 间工具房内，该块状墙体尺寸为 2.1 米×2.6 米。其余小块墙体倒落在第 2 间杂物间和第 3 间杂物间内。双层门字架设置在第 3 间杂物间内，倒落的块状墙体压住门字架，导致门字架变形严重，现场情况见图 4、图 5、图 6。

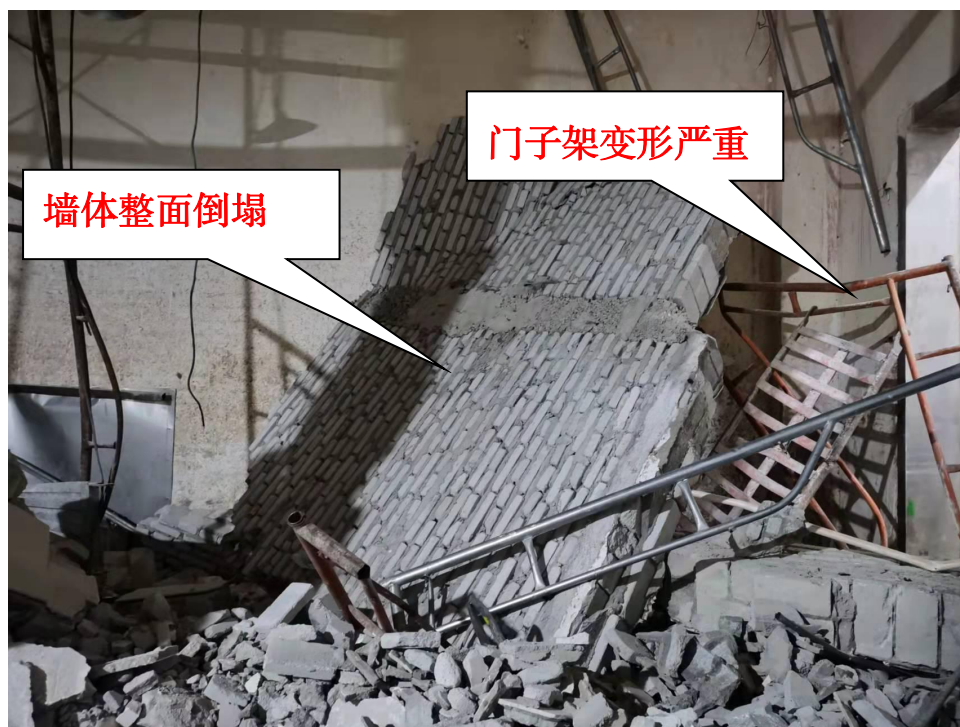
图 4 倒塌墙体现场情况图

综合现场勘察、人员询问及收集相关视频图片资料分析:此次事故是作业人员违规冒险作业,未按照《建筑拆除工程安全技术规范》(JGJ 147-2016)的规定,在拆除墙体过程中,未做好个人安全防护措施,采用从下至上拆除方法,直接用工具切断横梁,导致横梁上的墙体无支撑,坍塌砸伤作业人员致死。

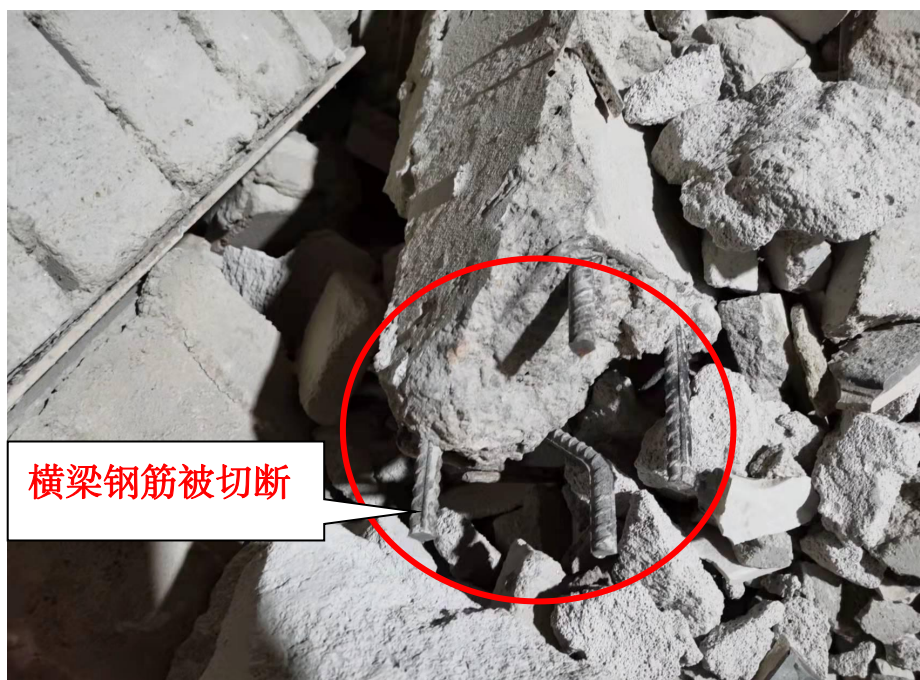
图 6 横梁钢筋被切割现场情况照片

两名施工作业人员在拆除墙体过程中,违反相关规定,采用从下至上拆除方法,违规冒险作业引发坍塌事故。

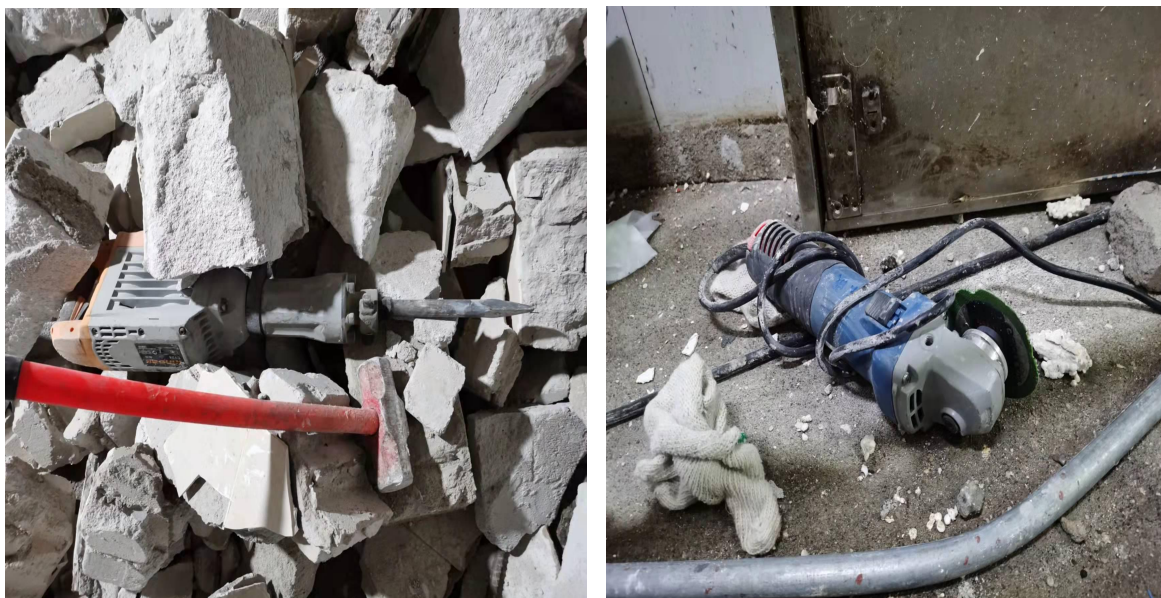
图 7 现场使用电镐、铁锤和手持切割机

2. 现场地面放置有 4 顶安全帽，1 台电镐，1 台手持切割机，1 把铁锤（见图 7）。
