坪山区龙田街道麦捷科技大厦“7·18”触电死亡事故调查报告

2022年7月18日16时10分许，龙田街道麦捷科技大厦发生一起触电事故，造成一人死亡。

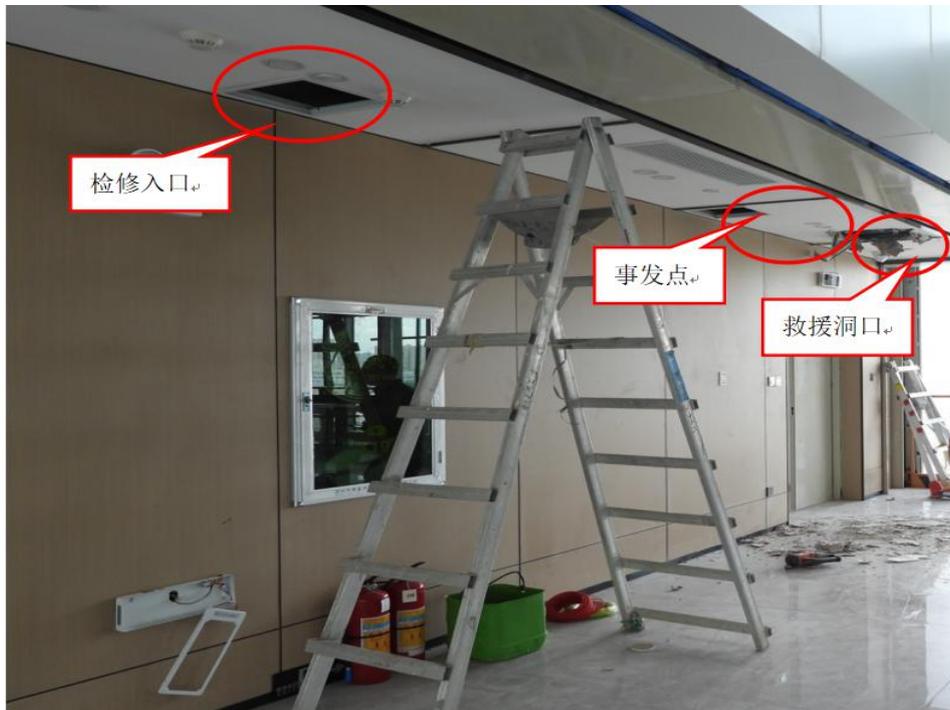
1.事发现场情况。事故地点位于麦捷科技大厦 T3 栋 10 楼电梯厅西北面走廊的天花吊顶内部。天花吊顶上由南至北有 2 个检修口和 1 个救援洞口，最南侧检修口下方的疏散通道上放置一部铝质人字梯。天花吊顶内部通道宽 1 米，高 1.2 米，内部安装有大量金属材质的管线和金属支架，在救援洞口西侧有一处接线盒，无合盖，接线处有绝缘胶布缠绕，无外漏电源线；南侧有两盏 LED 灯，未发现电源线破损、导线裸露情况；北侧有一处疏散标志电源线（三条电线组成），导线绝缘层已剥离。

图 1 事发位置天花吊顶外部情况

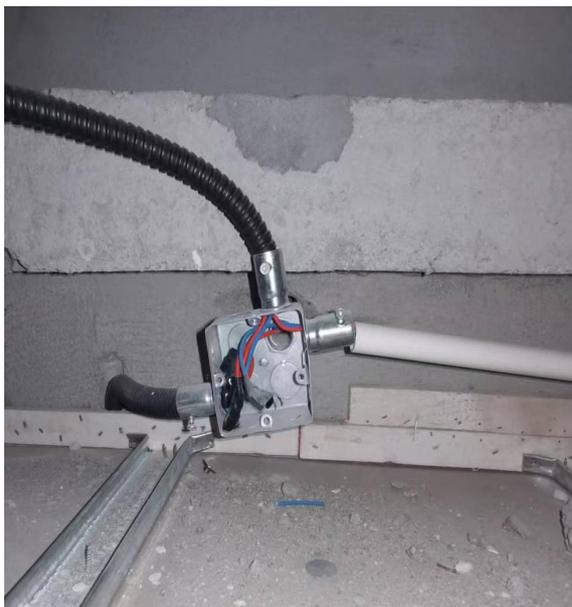
图 2 救援入口西侧现场图

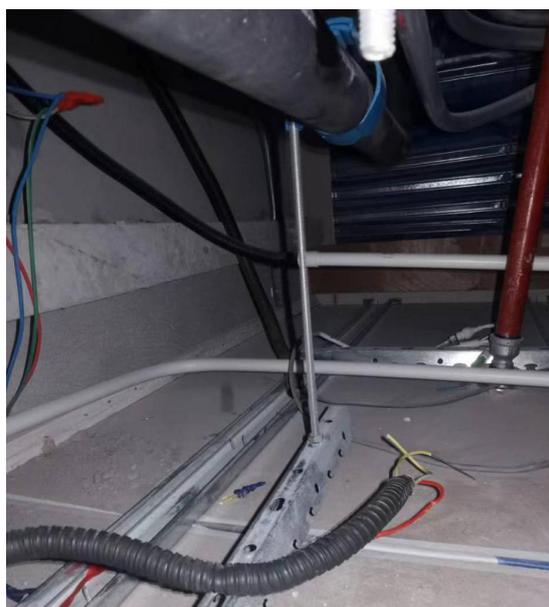
图 3 救援入口北侧疏散标志导线

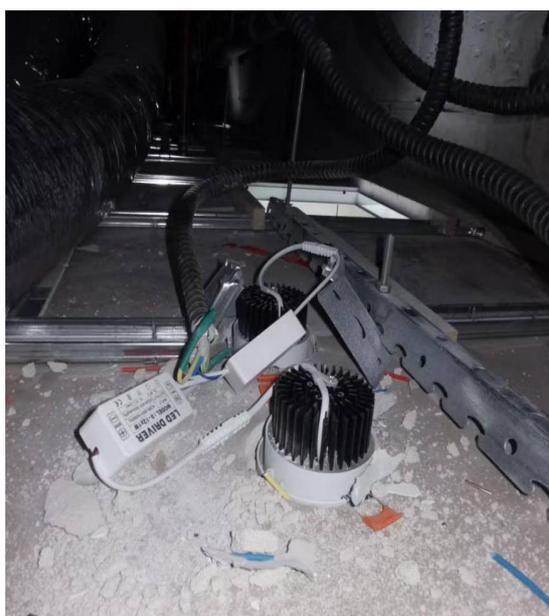
图 4 救援入口南侧有两盏 LED 灯及电源线

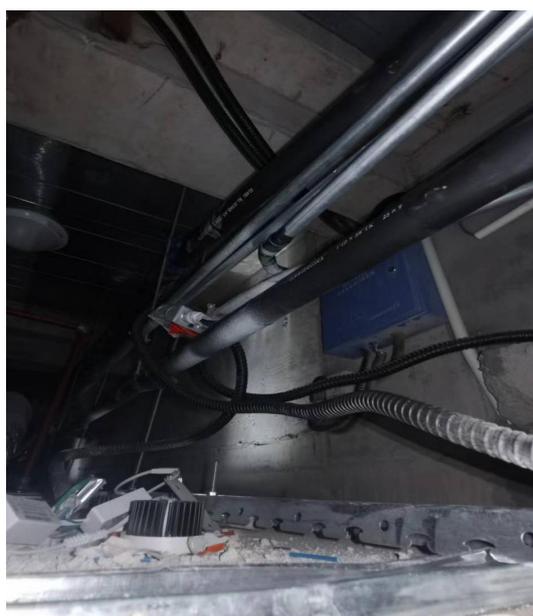
图 5 吊顶内有连续消防电源线金属管
线及天花吊顶金属龙骨架

2.涉事电路情况。通过查询图纸，维修的应急疏散指示灯由10层应急照明回路供电，该电气回路中安装了断路器。该线路为消防设施电气线路，故未安装漏电保护装置。

1. **压实涉事企业责任。**建设、施工、监理单位要认真吸取事故教训，严格落实首要责任、主体责任和监理责任。加强对施工人员技术交底和安全培训，督促施工人员做好个人防护，强化作业现场管理（监理），坚决杜绝人员违规作业。加强电气线路，特别是消防线路等未安装漏电保护开关、狭小空间内线路检修作业的安全管理，坚决杜绝无证、带电、缺少防护开展相关作业。

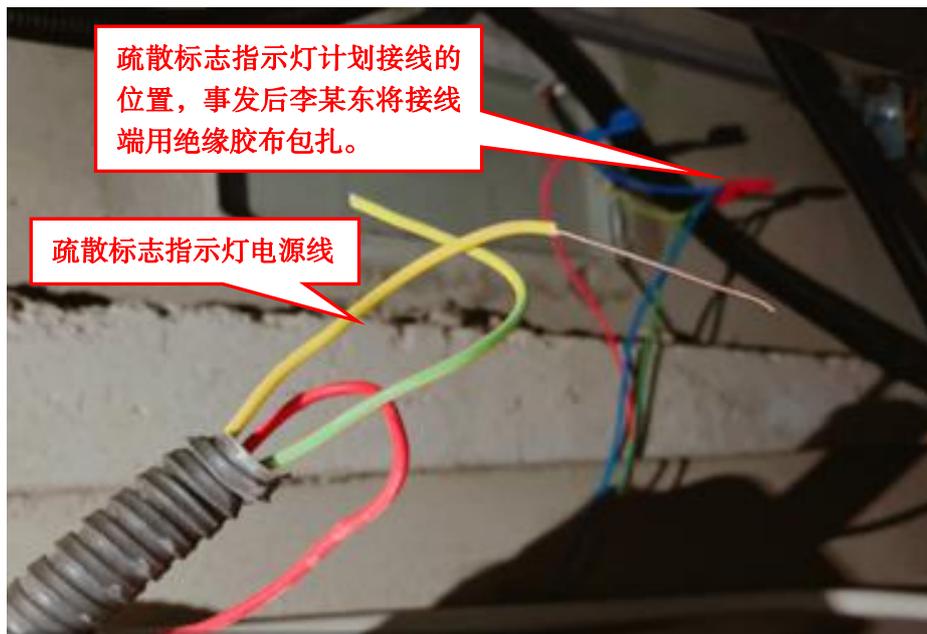
图6 事故位置天花吊顶内部电线

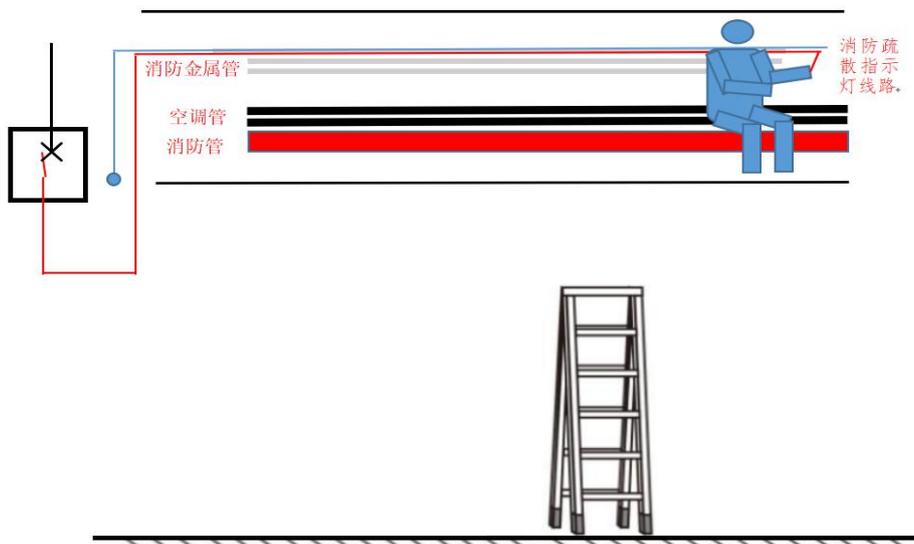
吴家庆在未断电的情况下检修消防线路，未按规定穿戴绝缘防护用具，在操作过程中，吴家庆的手指不慎触碰到带电的电线导体，同时身体接触金属材质的管线（接地），形成了从手、身体、金属管线的导电回路，导致该起触电事故的发生。

图7 发生触电事故位置示意图

吴家庆安全意识淡薄，带电检修消防线路，未按规定穿戴绝缘防护用具，钻进吊顶狭小空间内进行维修作业，手误碰带电体，后背等部位接触消防线路金属管线，电流通过手、身体、消防线路金属管形成回路导致其触电。
