# 坪山区马峦街道某学校（二期）项目“8·18”亡人事故调查报告

2022年8月18日7时45分许，坪山区马峦街道某学校（二期）项目发现一起亡人事故，造成1人死亡。

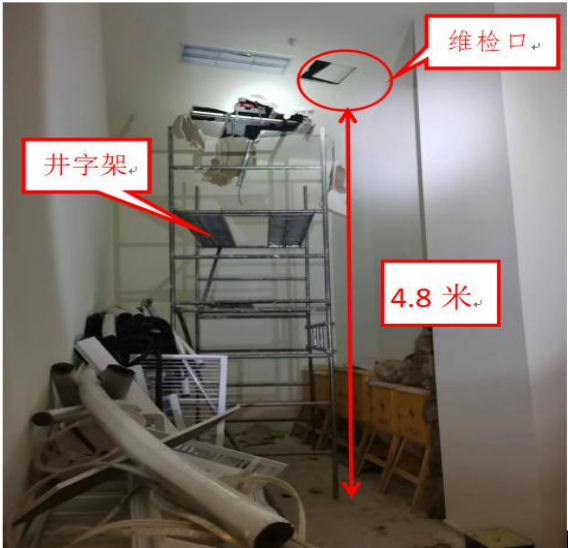
1.现场勘察情况。事发地点位于坪山区马峦街道某学校（二期）项目主体工程（属区管项目）风雨操场一层2号体育器材设备间天花吊顶内，天花吊顶由钢质龙骨架做支撑，天花吊顶离地4.8米。在天花吊顶维检口下方有一个移动式脚手架供人员进出天花吊顶。天花吊顶内部空间为封闭空间，较狭窄且光线较暗，在救援时被拆除部分石膏板。吊顶内安装有一台空调，空调主电源线已敷设到空调旁，未连接到空调上且未通电（见图2、图3），有两根空调控制线垂放在拆除的石膏板洞口处，现场检测未带电。现场无其他电源线，现场金属构件也未检测出220V电压。2号体育器材设备间的电源控制柜未通电。在拆除的石膏板洞口处左侧有一个应急灯（额定电压36V）电源线驳接处松脱，现场检测未带电，处于同一路消防电路中的走道安全疏散标志处于断电状态（见图4）。

图 2 2 号体育设备器材室现场情况

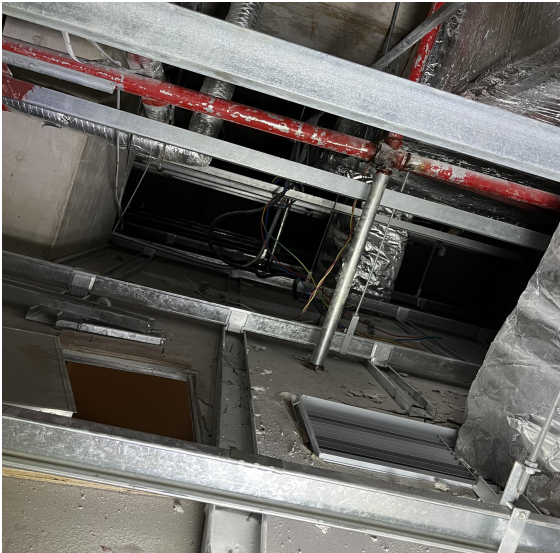
图 3 2 号体育器材设备间天花吊顶内安装的空调管线及未连接的电源线

综合以上调查情况，事故现场 220V 电气线路未接通电源（空调安装现阶段只装机不需要通电），排除 220V 电压触电；应急灯额定工作电压为 36V，现场勘查时应急灯电源线路保险丝已熔断，不具备持续供电条件和 36V 持续触电情况，结合案情及司法鉴定报告描述“心衰的发生早于电流斑的形成”综合判断：叶英

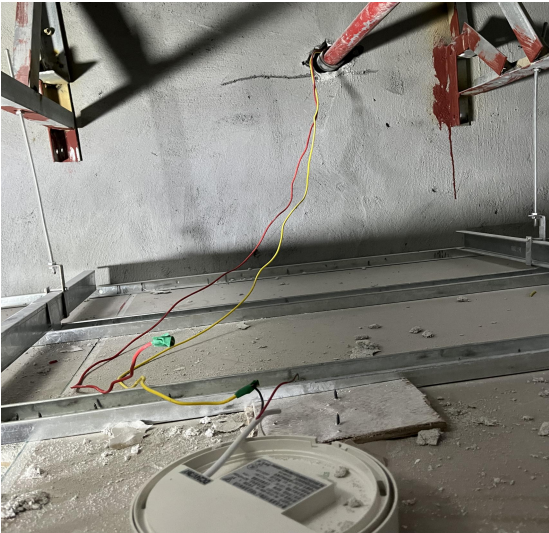
图 4 吊顶内应急灯电源线驳接处松脱
