# 坪山区龙田街道“12·16”高处坠落死亡事故调查报告

2022年12月16日8时50分许，深圳市坪山区龙田街道南布家园总承包工程项目5号楼工地发生一起高处坠落事故，造成1人死亡。

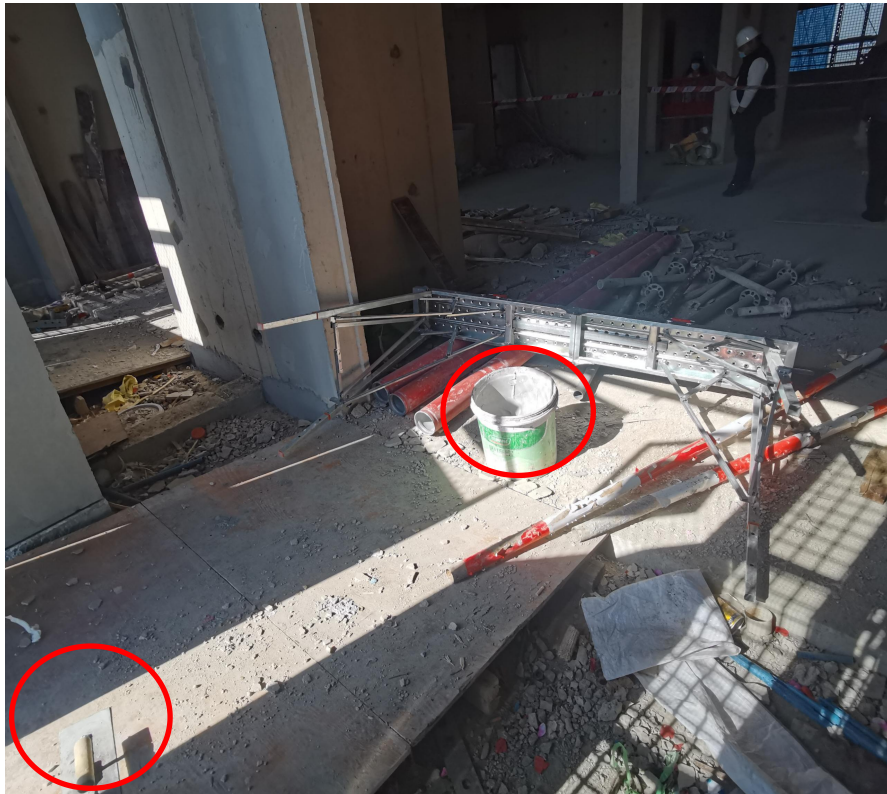
1. 事故部位勘查情况。据现场痕迹勘查和项目相关人员现场指认，事故现场位于南布家园项目5栋32层施工现场，死者陈某才在室内作业时从32层楼层防护门掉落至1层，坠落高度约86米。32层室内事发现场地面存在管道、扣件、砖渣和其他杂物，楼层防护门前设置了长约150厘米、宽度约130厘米、高度约15厘米的木板斜坡，斜坡上放有一桶未使用完的水泥沙浆和一把批刀。现场有一张折叠马凳侧倒在地面，马凳脚（其中一侧胶垫缺失）朝向楼层防护门，离楼层防护门距离约1.3米（见图1）。斜坡正上方楼层顶板有抹灰痕迹（见图2）。

图 1 斜坡上放有一桶未使用完的水泥砂浆和一把水泥批刀

陈某才在未做任何安全防护措施的情况下，将马凳摆放在杂物凌乱且不平整的木板斜坡上进行阳台顶部批灰作业，由于站在马凳顶部进行头部上仰和移动作业导致马凳失稳侧倾，其因身体跌落导致施工升降机楼层门被撞开，坠落到地面 1 层后死亡。

**1.强化施工企业主体责任落实。**各参建单位要全面落实安全生产主体责任，并对施工过程进行有效监管。加强安全教育、交底、培训，提高作业人员的基本素质。强化一线安全管理监管力量，对施工过程进行全面巡查监管，及时纠正作业人员的不安全行为，严格按照《深圳市建设工程安全文明施工标准》《深圳市建设工程安全文明施工十项禁令》等规定落实各项安全措施。

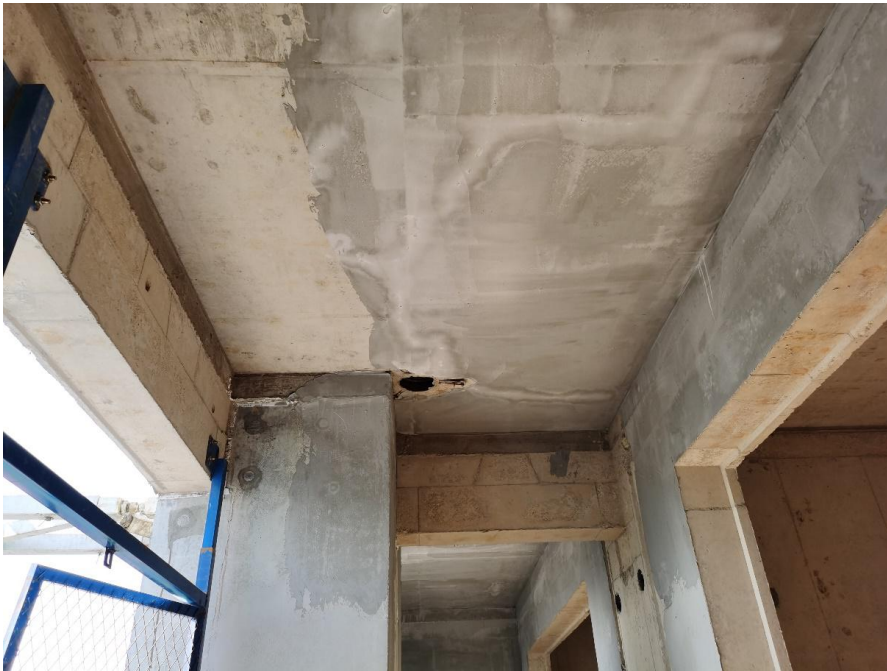
图 2 斜坡正上方楼层顶板有抹灰痕迹

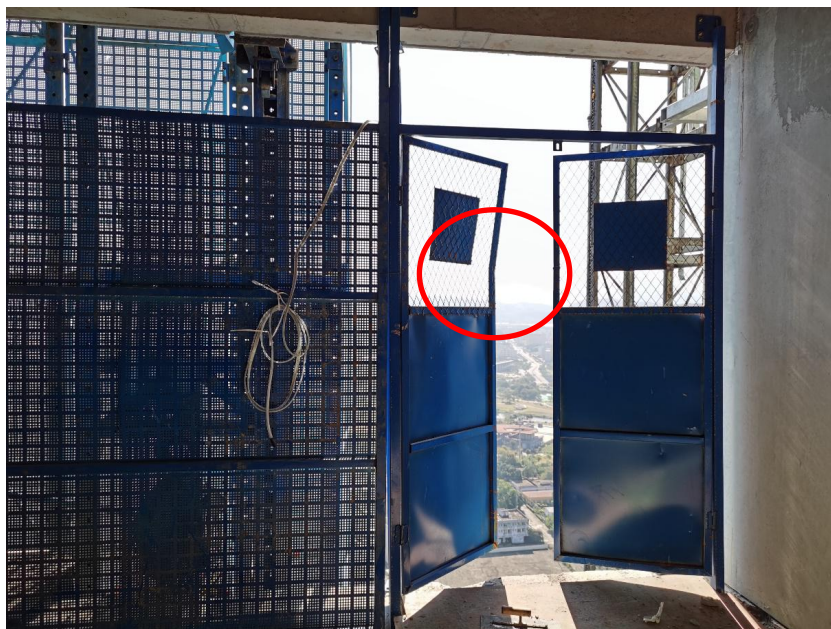
3.施工升降机楼层防护门。5 栋 32 层楼层防护门的门栓设置在朝向施工升降机室外一侧,门栓无明显变形,楼层防护门周围无明显间隙,楼层防护门采用矩形管骨架(30 毫米×20 毫米×1 毫米)外加铁皮和钢丝网片焊接而成。楼层防护门高度 180 厘米,双扇门宽 130 厘米,单扇门宽 65 厘米。楼层防护门及矩形管之间采用合页焊接,单侧门柱竖向有两个合页,合页采用向建筑物内开方向焊接。左侧楼层防护门上部变形较严重,两扇楼层防护门均向外开启(见图 3),左侧楼层防护门两处横向骨架与纵向骨架焊接处开裂(见图 4)。

图 3 左侧楼层防护门上部弯曲变形较严重,两扇门均向外开启

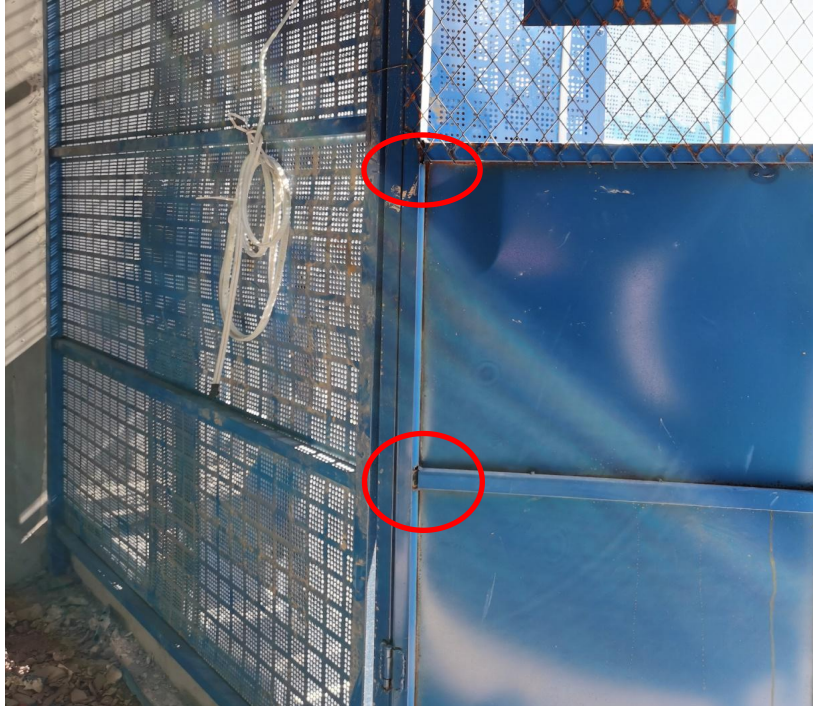
图 4 左侧楼层防护门两处横向骨架与纵向骨架焊接处开裂
