# 坪山区坑梓街道“12·26”高处坠落死亡 事故调查报告

2022年12月26日20时10分许,深圳市坪山区坑梓街道某项目工地发生一起高处坠落事故,造成1人死亡。

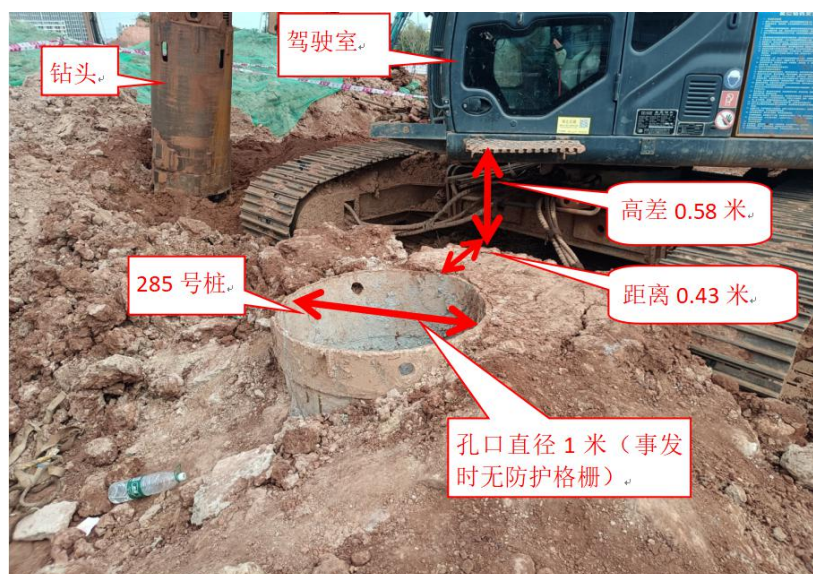
图 1 某某路涉事项目工地 285 号桩现场情况

1.事故部位勘查情况。事故发生地位于坑梓街道某某路涉事项目工地 285 号桩。该桩成孔时地面标高 31 米，孔口上部设钢护筒一个（直径 1 米，长 3 米），护筒下桩孔径为 0.8 米，桩孔套周边地面不平整，成孔挖深 16 米，桩孔旁边停放一台型号为 XR160E 的旋挖钻机，旋挖钻机站立面标高 30.4 米，停放时驾驶室与履带呈一定夹角，驾驶室的门正对桩孔口，驾驶室踏板长 0.71 米，宽 0.27 米，踏板外沿距离桩孔边 0.43 米，离桩孔面高 0.58 米，旋挖钻机钻头直径 0.8 米，事故现场详见图 1。旋挖钻机驾驶室、涉事桩孔、油箱盖位置见图 2。

结合技术分析小组提交的“12·26”事故技术调查报告内容，事故的主要原因是：某工程技术公司对旋挖钻机操作人员安全培训不到位，旋挖钻机司机停机时违反操作规程，驾驶室门正对桩孔且未保持足够的安全距离；未有效监督本公司作业人员按操作规程要求停机和设置孔口防护格栅，在停机加油时，汪某富将驾驶室门正对着未做安全防护的桩孔，其本人从驾驶室取油箱钥匙时在踏板上踩滑，身体后仰坠落至285号桩孔内，导致此次事故发生。

汪某富安全意识不足，加油时违规停放旋挖钻机，把驾驶室门正对着未做安全防护的桩孔口，在进入驾驶室取油箱钥匙时，

站在驾驶室踏板上踩滑致身体后仰坠入桩孔内死亡。

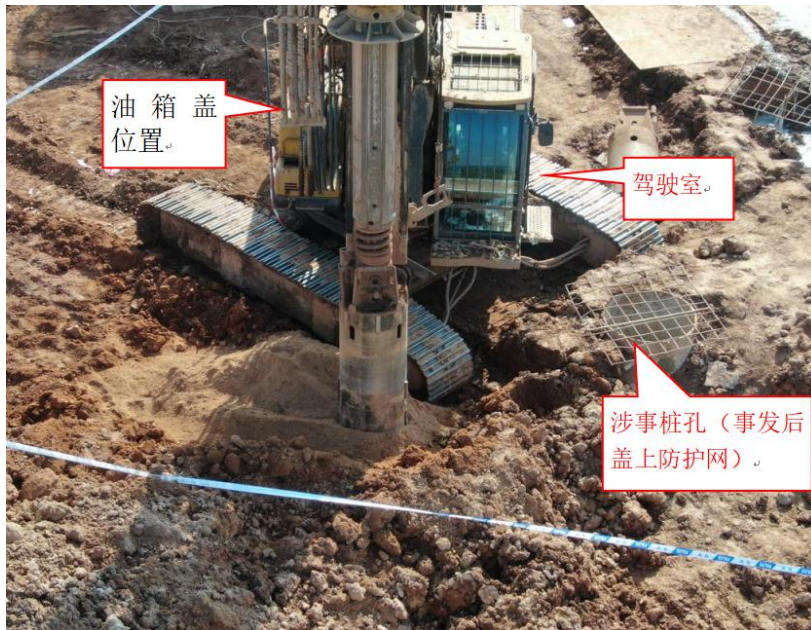
图 2 旋挖钻机驾驶室、涉事桩孔、油箱盖位置图

2.环境条件及天气影响情况。经过查询深圳市天气状况，事发当天天气状况良好，非导致事故的影响因素。对施工现场作业环境调查发现，事发当晚现场照明灯具在旋挖钻机背面油箱盖一侧，对事故发生具有一定影响。
