# 坪山区坪山街道“1·1”物体打击死亡事故调查报告

2023年1月1日8时40分许，深圳市坪山区坪山街道深汕路六和商业广场城市更新单元二期项目发生一起物体打击事故，造成1人死亡。

项目名称：坪山六和商业广场二期土石方、边坡及基坑支护工程，位于深圳市坪山区深汕路与联旺二路交汇处，项目占地面积9631平方米，土石方量约18.8万立方米，基坑深度12.1-17.3米，基坑周长约为399米。

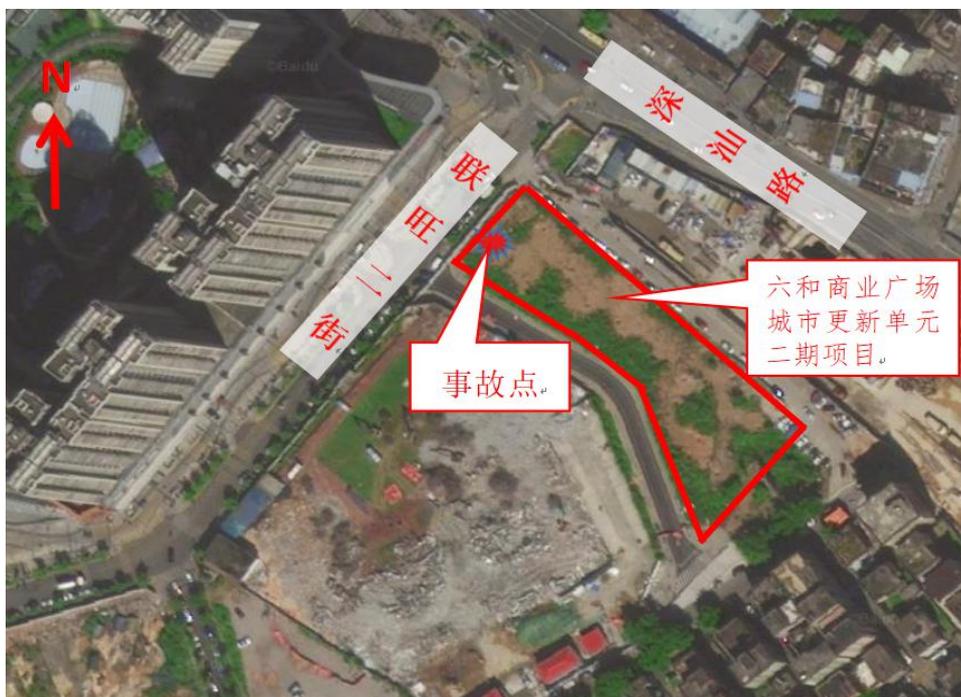
图1 事故发生位置平面图

1.现场基本情况。事故现场位于项目工地联旺二街一侧大门口内（见图1），旋挖钻机履带位于大门口编号为S60的咬合桩处，桅杆和钻杆沿联旺二街朝西南侧整体倾倒，旋挖钻机整体基本完好，桅杆顶部局部位置有弯曲（现场情况见图2）。经现场测量，旋挖钻机履带底部距离桅杆顶部约26米。事发位置地面基础土质较差，含水量较高，在局部位置有少量混凝土块，该位置铺设了单层钢板（现场情况见图3），钢板尺寸为长6米，宽2.1米，厚0.02米。现场测量旋挖钻机左侧履带位置的钢板向左侧偏移0.77米，下沉0.7米。死者站立位置与倾倒后的旋挖钻机钻杆顶部距离约4.5米。冠梁钢筋上散落有切割机、钻孔冲击钻、模板等作业工具和材料（现场情况见图4）。

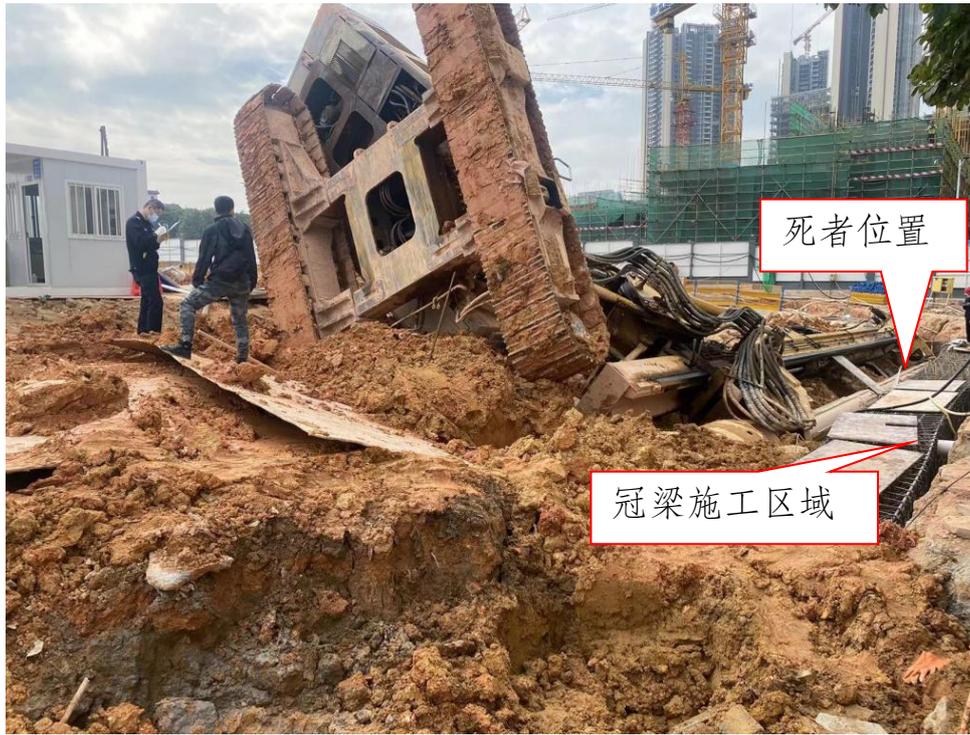
图2 事故现场冠梁施工和旋挖钻机侧翻状况

根据专家组提交的事故调查技术分析报告，事故主要原因是：现场检查和安全教育培训不到位，未督促、检查本项目的安全生产工作，未及时制止旋挖钻机司机黄某刚违规作业。旋挖钻机司机安全意识淡薄，未发现地面承载力不足，盲目将钻头旋转到左侧时，旋挖钻机的重心向左侧履带偏移，导致旋挖钻机左侧履带下铺设的钢板及地面受压下沉，旋挖钻机的重心进一步偏移，最终导致旋挖钻机朝西南侧倾倒，压倒正在模板安装作业的工人吴某全，导致其死亡。

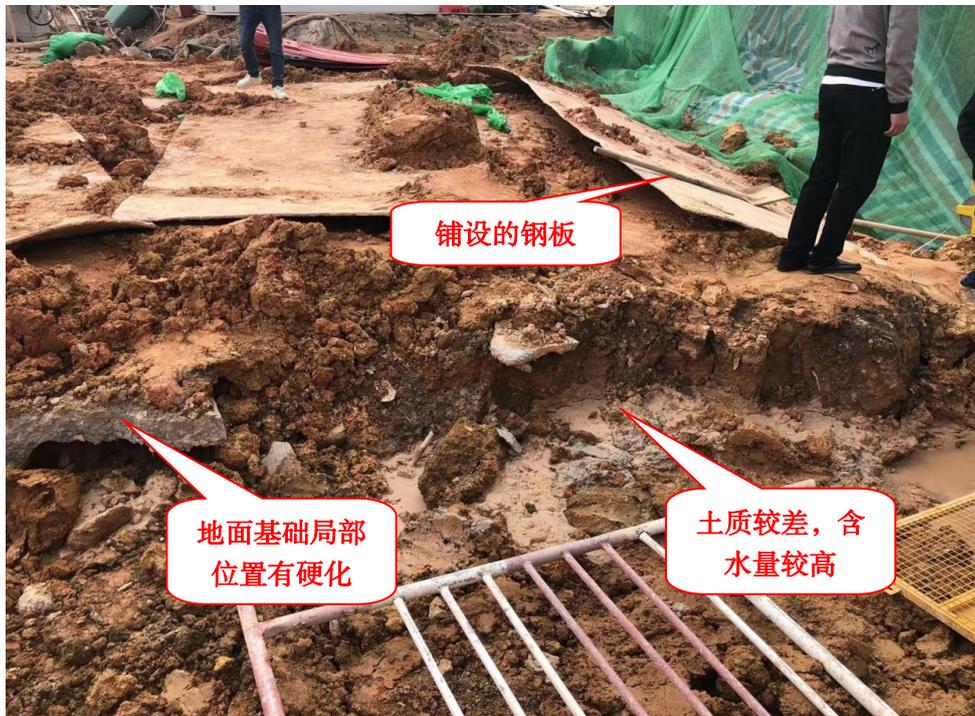
图3 旋挖钻机位置地面地质情况

旋挖钻机司机在未仔细观察地面平整度和硬度的情况下盲目操作，致使旋挖钻机因重心发生偏移倾倒，砸中正在作业的吴某全致其死亡。

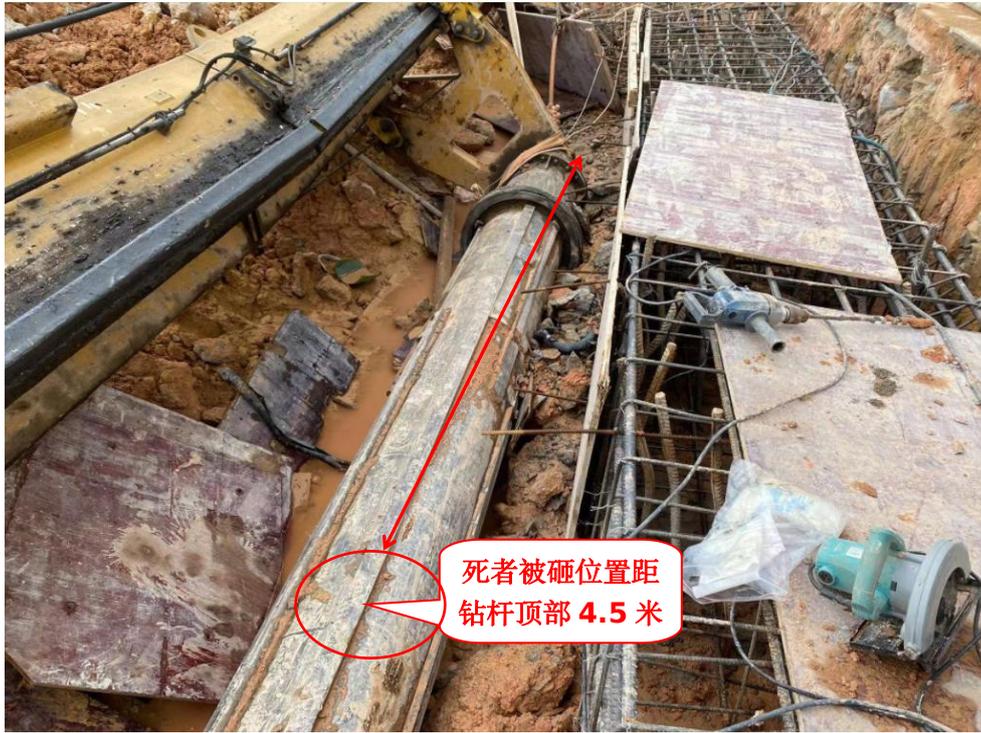
图 4 死者位置相关情况
