# 坪山区石井街道“1·12”物体打击死亡事故调查报告

2023年1月12日20时04分许，位于坪山区石井街道坪葵路239号深圳市铭诚生活科技有限公司发生一起物体打击事故，造成一人死亡。

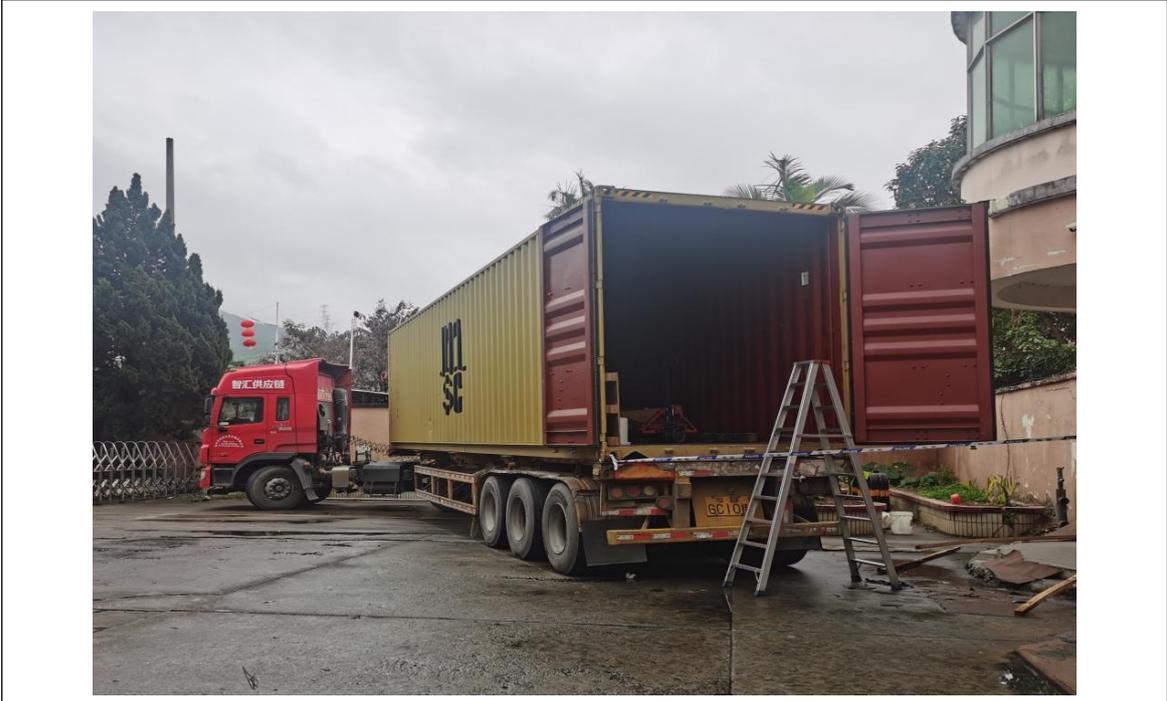
图 1 事故现场货柜车在公司场内停放情况

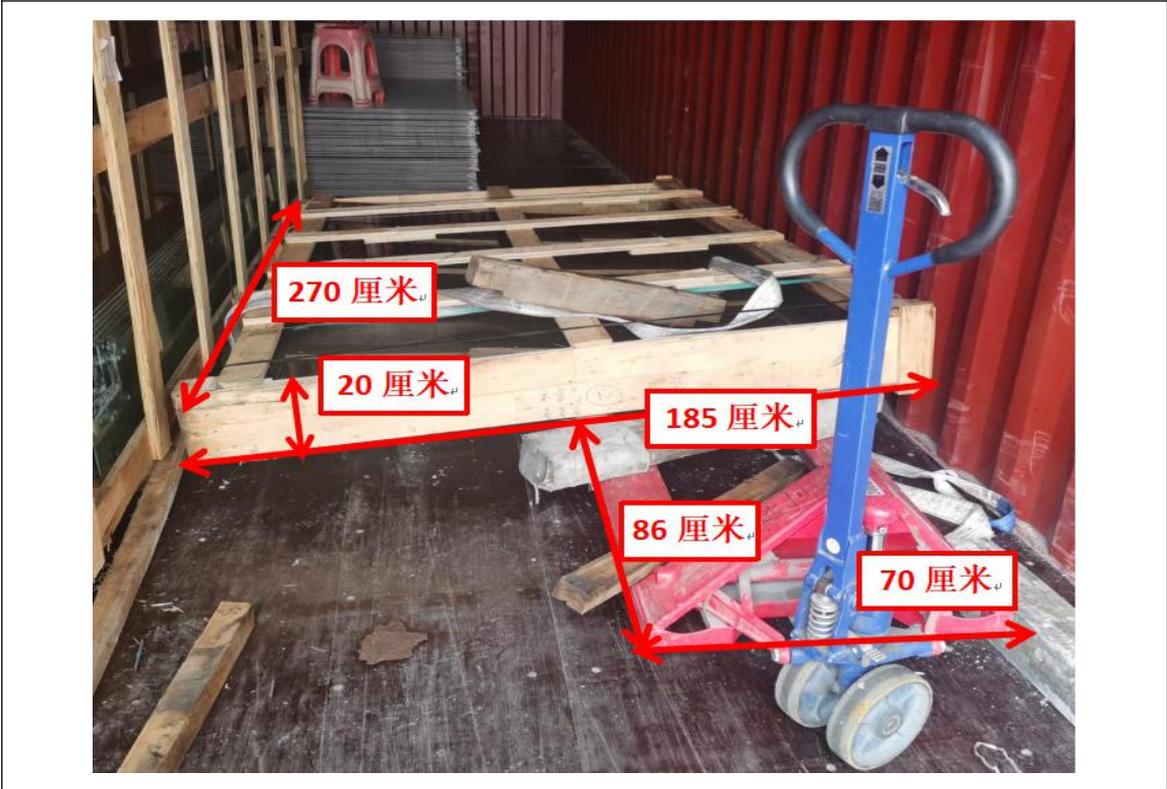
**1.事故现场勘查情况。**事故发生点位于铭诚公司厂区大门内停放的拖挂集装箱货柜箱内，拖挂车牌号为粤BGC10挂，集装箱货柜型号为40尺货柜。货柜箱内已装有两堆铝塑板和两板木框包装的钢化玻璃，其中一板玻璃竖立靠在货柜箱内，另一板涉事玻璃侧翻在集装箱货柜箱内中部位置，该板玻璃左侧底部压住两台自制钢质小滑车，两台钢质小滑车摆放位置距离约为90厘米，右侧底部有一个手动车叉车。侧翻的玻璃包装木箱外尺寸270×185×20厘米，涉事玻璃包装木箱与集装箱货柜门边缘距离约3.2米。

图 2 事故现场货柜车内玻璃倾倒情况

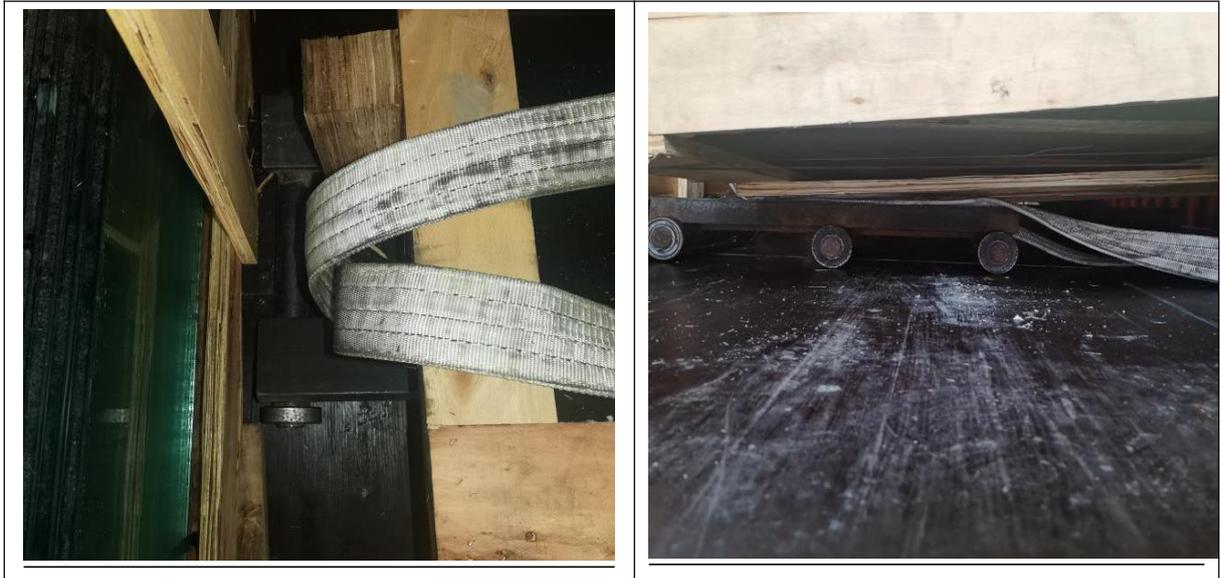
图3 现场玻璃下方小滑车情况

运玻璃作业人员进行安全培训和技术交底，麦某勇安全意识淡薄，使用公司自制小滑车移动大件玻璃时，小滑车打滑瞬间前移，左右两侧人员未及时扶稳，小滑车上的大件玻璃因惯性重心向后倾倒致其死亡。

**1.严格落实安全生产主体责任。**事故发生企业要建立、健全本单位安全生产责任制和安全生产操作规程,加大对从业人员的安全生产教育培训力度，提高作业人员的安全防范意识，杜绝违章作业。搬运大件重物时，指定专人现场监督作业，对作业人员进行专门培训和技术交底，严禁使用自制工具转运大件重物，严禁超载、偏载作业，所载物品重量必须在核载范围内，严禁物品堆放过高，严禁将身体任何部位置于货物倾倒范围内。

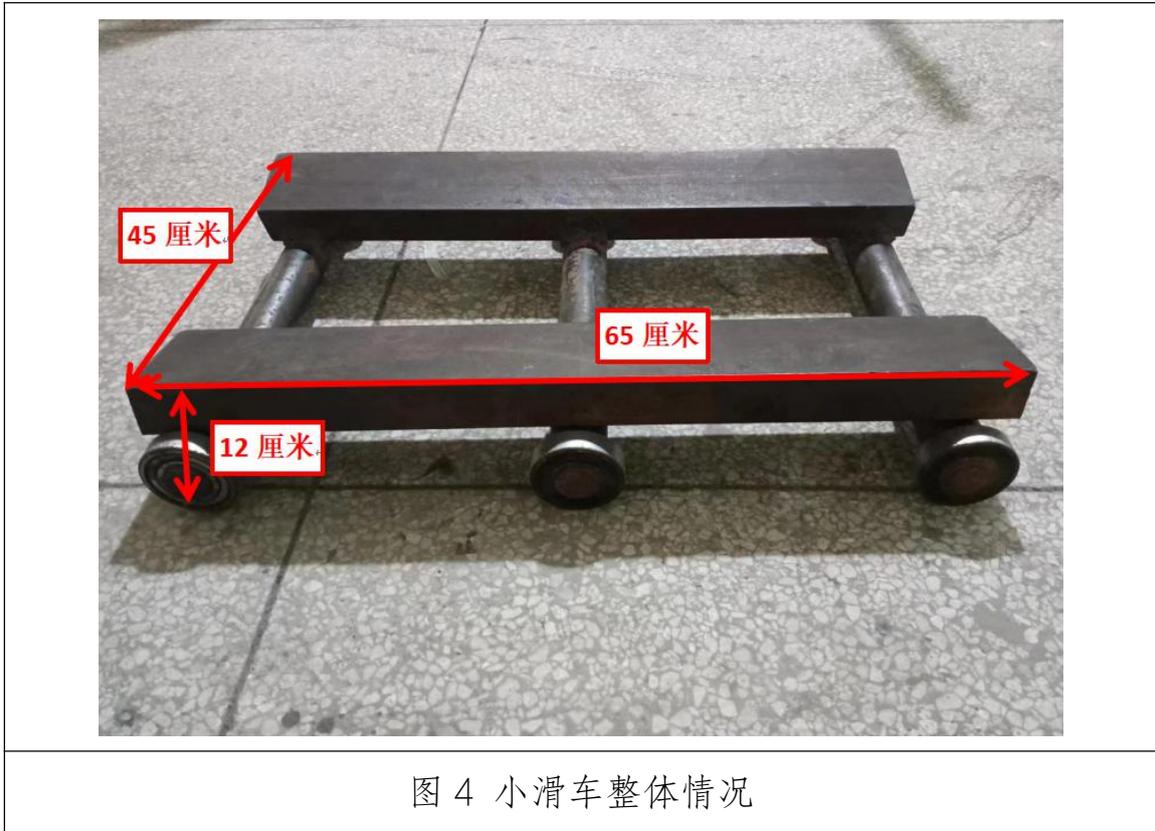
2.小滑车。该小滑车由铭诚公司自制，日常转运公司原料卷纸，小滑车由2根方钢和3根实心轴焊接而成，每根实心轴两端套有轴承，小滑车无转向扶手和制动装置，尺寸为65×45×12厘米，小滑车样式见图4。
