坪山区档案馆、方志馆工程项目  
“3·8”一般车辆伤害  
事故调查报告

坪山区“3·8”事故调查组

2023年5月9日

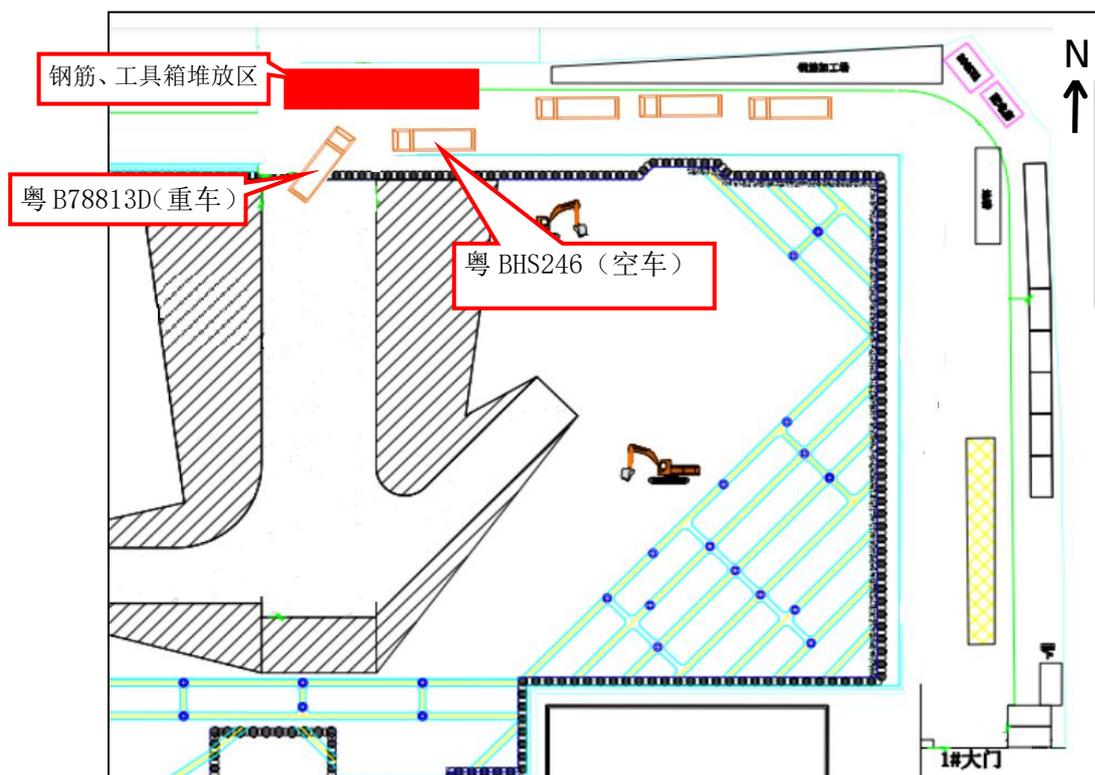
从基坑爬至坡顶拐弯处时，与凯意达公司驾驶员余\*\*驾驶的粤BHS246号空载重型自卸车相遇（图1），赵新建驾驶车辆倒车退让时坠落至9米深的基坑内，后经消防救援人员救出，送坪山人民医院抢救无效死亡。

图1 两车辆汇车示意图

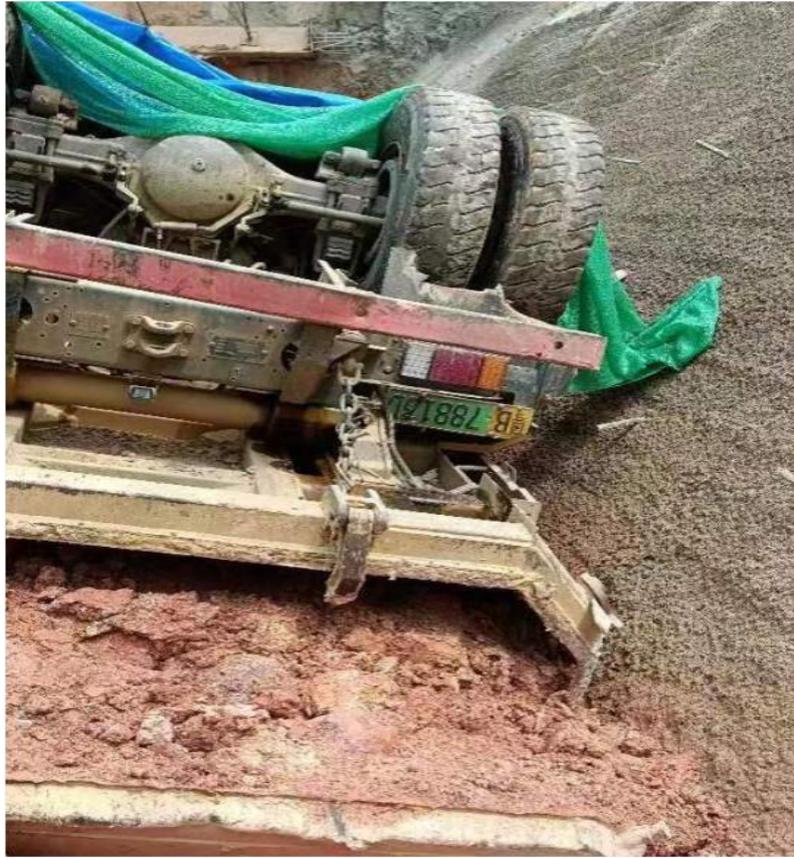
经现场核查，事故发生地点位于坪山区档案馆、方志馆项目工地基坑坡道西侧，坡道长度约56米，宽度16米，坡底路面与坡顶路面高度差约为9米，坡顶面路上堆放有钢筋、工具箱等建筑材料，路面有效宽度8-9米。坡道西侧粤B78813D号重型自卸货车翻转倒扣在基坑，车头朝北，车尾朝南，车斗内满载泥土，在坡道上有两处钢管防护栏杆被完全撞毁，一处钢管防护栏杆被撞变形（图2、图3）。

图 2 事故现场车辆情况

2023年3月24日，“3·8”事故调查组委托广东南天司法鉴定所对粤B78813D号重型自卸货车安全技术状况进行鉴定。2023年4月10日，广东南天司法鉴定所出具司法鉴定意见书（粤南[2023]车鉴字第434号）。鉴定意见为：粤B78813D号重型自卸货车第一轴左侧轮制动片及第一轴右侧轮制动片均磨损至铆钉，不符合《机动车运行安全技术条件》（GB7258-2017）第7条制动系中的相关规定；第三轴同轴上的轮胎花纹不相同，第三轴右边内侧轮胎花纹深度局部为0mm，第四轴右边外侧轮胎破损可见帘布层，不符合《机动车运行安全技术条件》（GB7258-2017）第9条行驶系中的相关规定。

综上，此次事故主要原因是驾驶员赵新建违反安全技术交底要求，驾驶粤B78813D号重型自卸货车满载泥土在坡道上倒车退让空车，因车辆本身存在严重刹车缺陷的安全隐患，在退让时坠落至基坑内致其死亡。

3. 车辆运输单位要完善车辆安全管理制度和人员配置，加强车辆维护工作，保证投入运营的车辆符合技术管理要求；加强对驾驶员的安全培训，保证具体必要的安全知识；按要求开展安全检查，及时排查并消除安全隐患，严禁车辆“带病”入场。

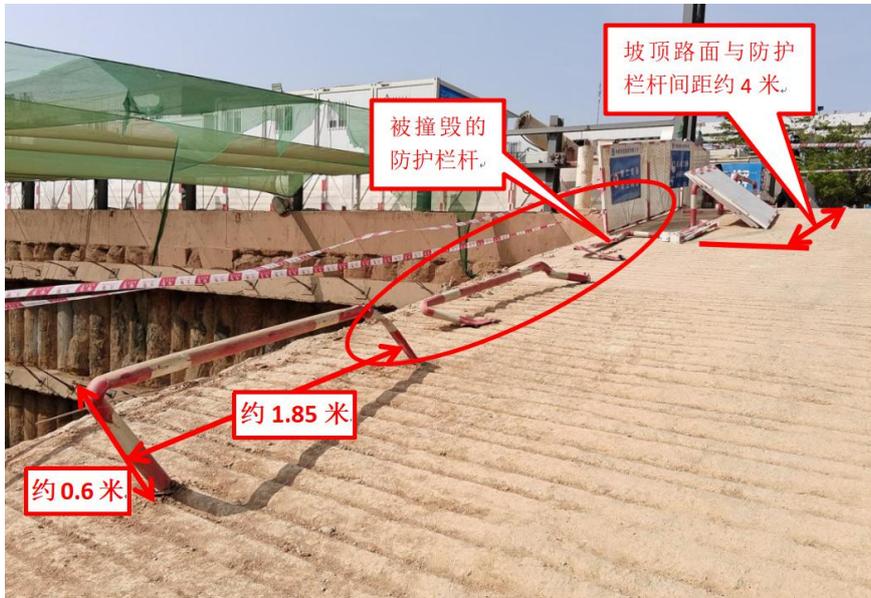
图 3 现场被撞毁防护栏情况

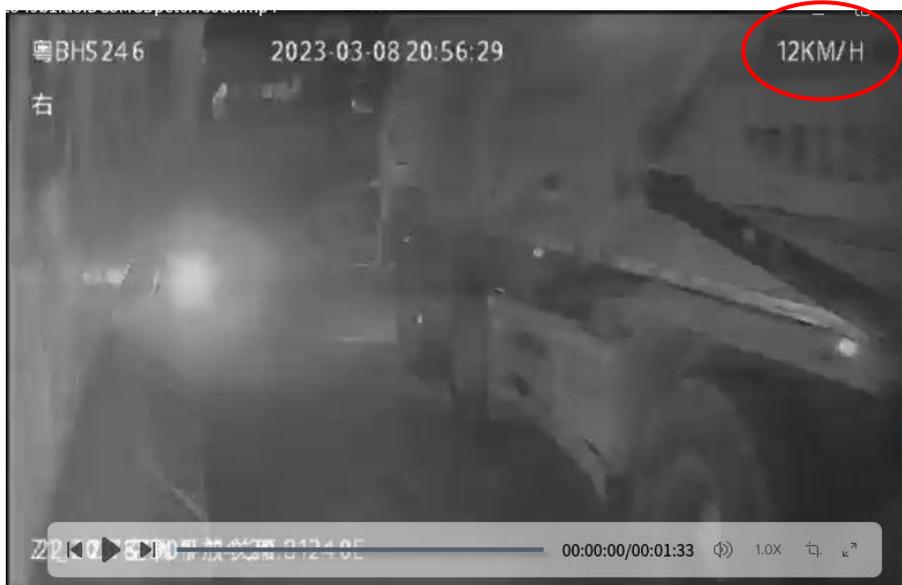
**3. 粤 BHS246 号车辆入场行驶情况调查。**凯意达公司驾驶员余\*\*驾驶粤 BHS246 重型自卸车插队且以 12km/h (工地限速 5km/h) 快速行驶至基坑坡顶拐弯处 (图 4), 未礼让赵新建驾驶粤 B78813D 号重车。

图 4 粤 BHS246 号重型自卸车空载速度监控器截图
