# 坪山区生物医药创新产业园区提容 项目“3·24”一般高处坠落 事故调查报告

坪山区“3·24”事故调查组

2023年5月15日

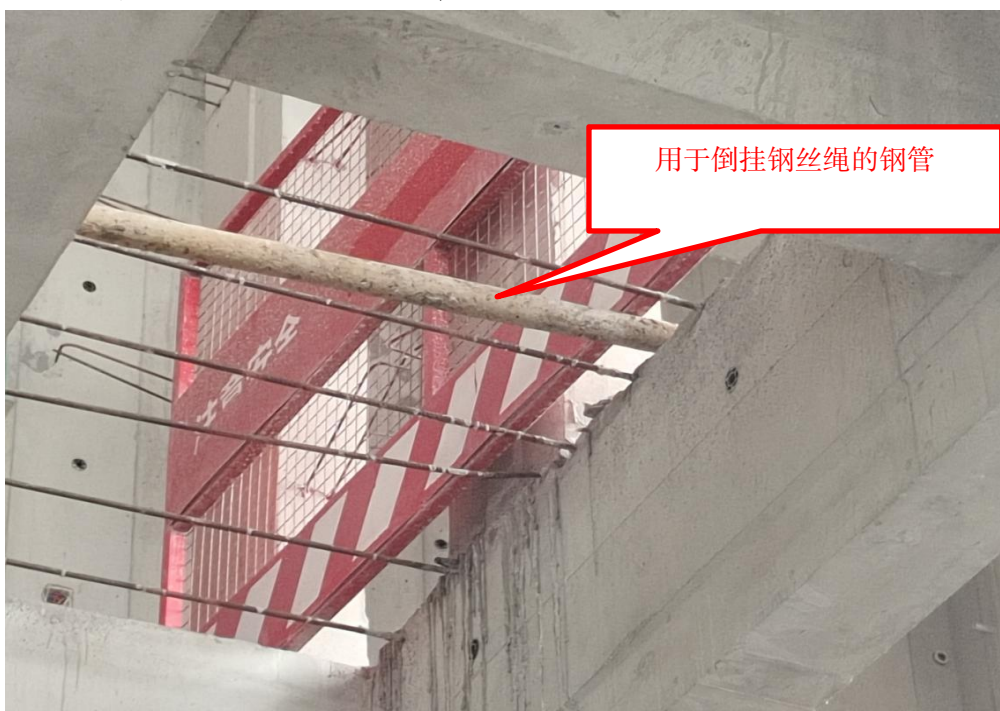
事故现场位于深圳市生物医药创新产业园区提容项目 11 栋九楼西侧通风井内。十楼通风管道口中间架设一根钢管（图 1），九楼涉事通风管道口尺寸长 100 厘米、宽 90 厘米（图 2），坠落高度约 35.1 米。二楼坠落点位置的墙壁和管道在施救过程中被破拆，破拆口周边摆放有载重量 1000 千克的手拉葫芦，长度 6.5 米的钢丝绳、钢芭网片、工具袋及安全绳等作业工具（图 3）。钢丝绳一端与手拉葫芦上端的吊钩相扣，吊钩防脱装置装置失位，手拉葫芦下端的钢丝绳挂有安全绳。

图 1 十楼通风管道口脚手架钢管

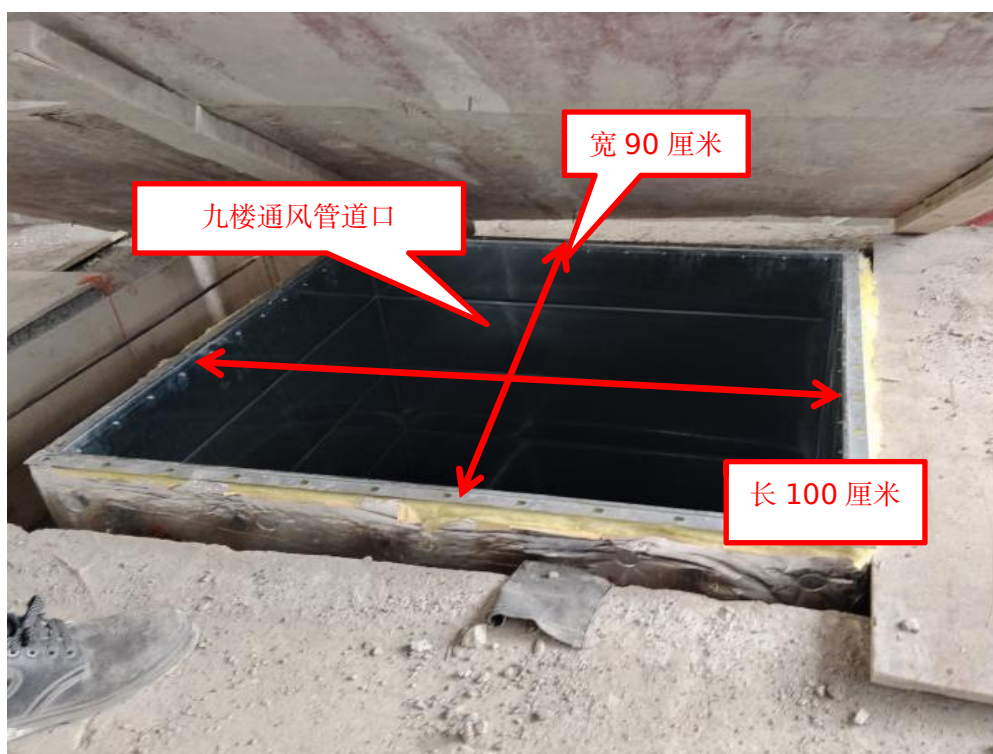
图 2 涉事九楼坠落的通风管道口情况

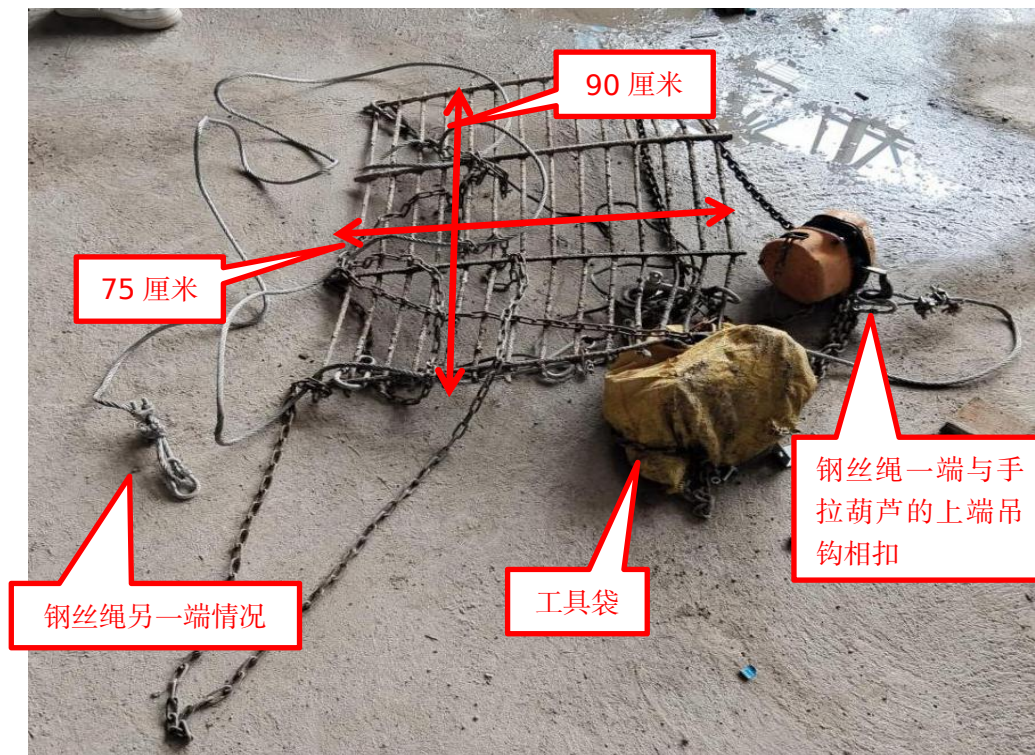
图 3 肇事的手拉葫芦、钢丝绳等工具

1.经核算，李会龙体重和简易作业平台等作业工具的重量未超出手拉葫芦吊载最大载重量。

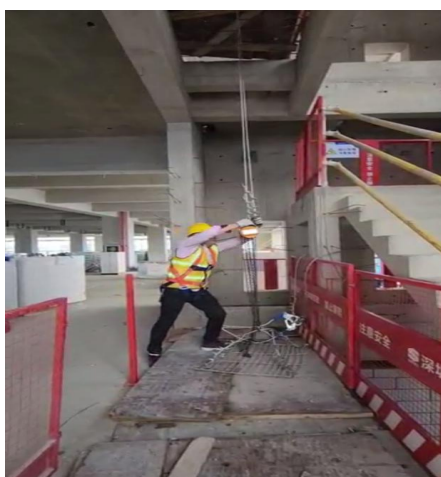
图 4-1 事故还原现场

综合分析，李会龙未严格按照竖井管道吊装技术方案要求施工作业，私自使用自行组装的吊具盲目作业，在操作过程中因手拉葫芦上端吊钩防脱装置失效，导致李会龙和钢丝绳、手拉葫芦等一同从九楼管道口坠落至二楼，造成李会龙死亡（见图4）。

李会龙安全意识淡薄，未严格按竖井管道吊装技术方案要求施工作业，使用自行组装的吊具冒险作业，导致发生坠落事故。

1.强化企业主体责任。进一步强化建设、施工和监理单位安全管理，严格落实各类安全生产责任制，层层压实主体责任；督促各分包单位做好施工安全管理和各项安全管理制度的落实，巡

查人员加强安全巡查工作，认真和扎实做好安全技术交底工作，确保全员熟练掌握、遵守安全生产岗位操作规程和施工作业方案，提高隐患排查治理和风险辨识能力；不间断开展全面安全生产隐患排查工作，杜绝作业人员违章作业行为。
