坪山生物医药产业加速器园区项目（一标段） 工程“5·29”死亡事故调查报告

2022年5月29日7时40分许，位于坪山生物医药产业加速器园区项目（一标段）工程总承包发生一起高处坠落事故，造成1人死亡。

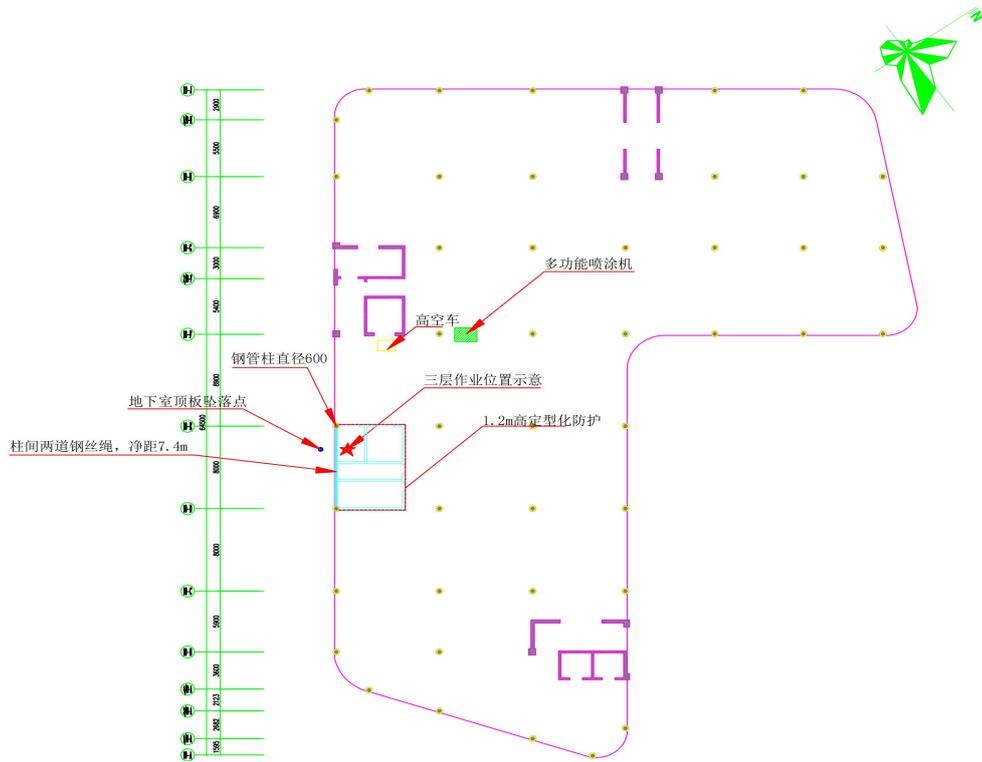
图2 10栋3楼作业示意图

1. **谢小林坠落地面位置。**事故现场位于坪山区坑梓街道金沙社区临惠路坪山生物医药产业加速器园区项目一标段工程10栋。事故中心现场一位于10栋一楼西侧通道，通道东侧为在建楼10栋，在建楼10栋一楼西侧地面有蓝色安全帽，通道西侧地面摆放有一吊篮。事故中心现场二位于10栋三楼，三楼10/E柱东侧地面摆放防火材料喷涂机（附带有喷浆管）、铁桶和高空作业车，10/E柱与10/D柱之间设有两道钢丝绳，未见异常。现场情况见（图2、图3，图4）

1. **事发工作状态。**经查，谢小林坠落地面位置位于10/E柱（涉事钢柱）南侧；徐某军发现谢小林坠落时，喷枪悬放在三楼临边反坎上（枪口处于开启状态，喷涂设备未关电源）；现场勘察发现钢柱1.6m以下厚度小于上部厚度；根据喷涂施工工艺流程判断谢小林正对钢柱1.6m处位置喷涂作业。结合喷涂工艺和相关证据，说明事发时谢小林位于涉事工程10栋三楼10/E柱钢丝绳内侧，对其1.6m位置进行喷涂作业过程中。

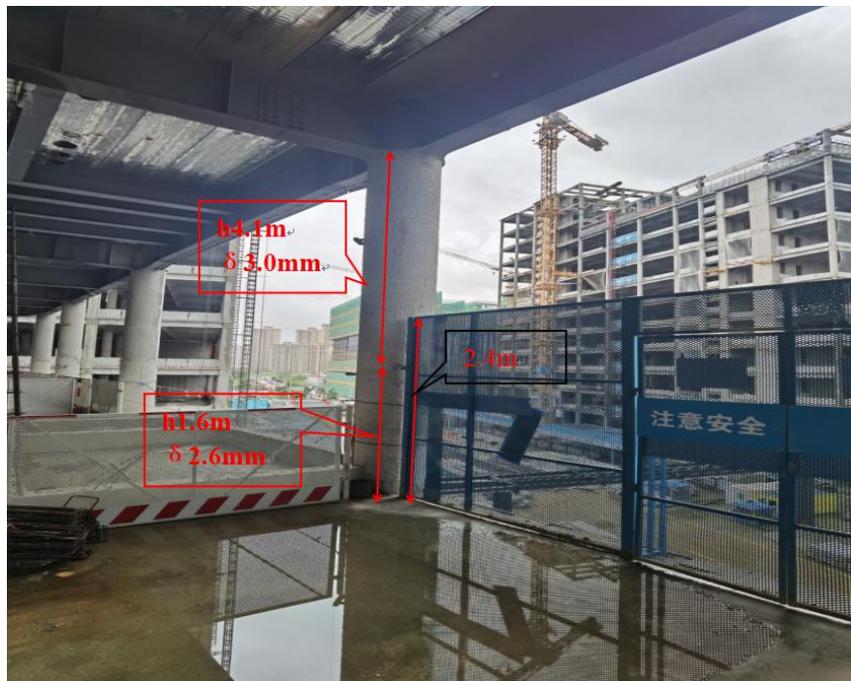
图 5 喷涂厚度示意图

2. 涉事钢柱。钢柱为圆形，直径 600mm，钢柱中心到相邻钢柱中心间距 8m，两根钢柱净距 7.4m，高度 5.7m。经实地测量，钢柱 1.6m 以上喷涂厚度 2cm，1.6m 以下至地面喷涂厚度 0.7cm。

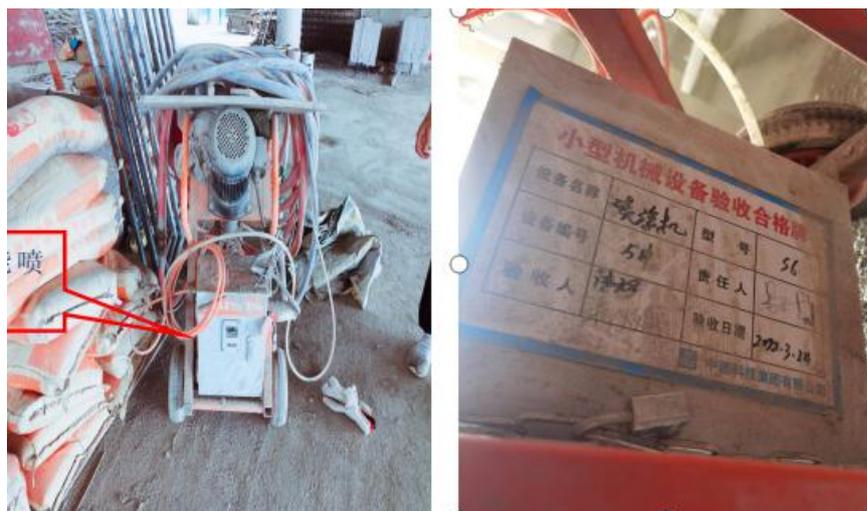
图 6 空气压缩机、多功能喷涂机示意图

3. 涉事多功能喷涂设备。由空气压缩机、多功能喷涂机组合而成。空气压缩机、多功能喷涂机与作业点水平距离约 15m，多功能喷涂机自带塑料管长度 20m，塑料管和喷枪、多功能喷涂机连接牢固且完好，未发现损坏现象。

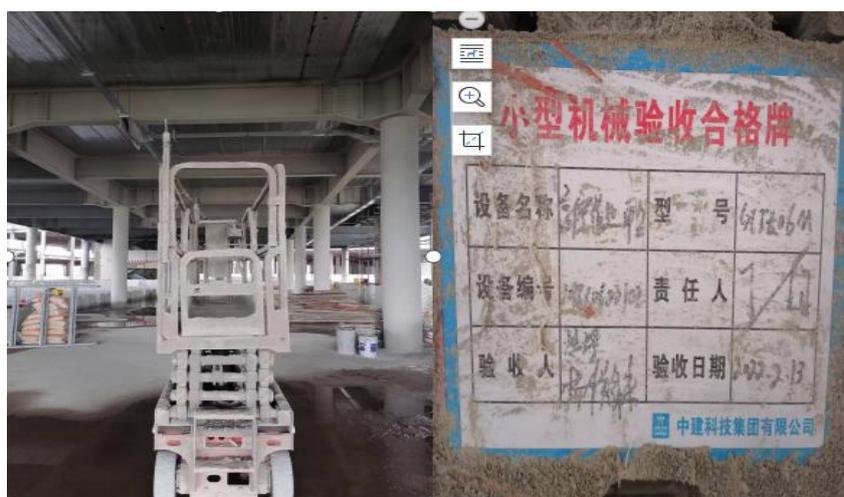
图 7 高空作业车示意图

4. 涉事高空作业平台。高空作业平台型号：GTIZ06M，设备编号：YZ-SJJ-002，最高举高 5.8m，2022 年 3 月监理单位复核同意进场使用，事发时离涉事钢柱约 10 米，未发现损坏现象。

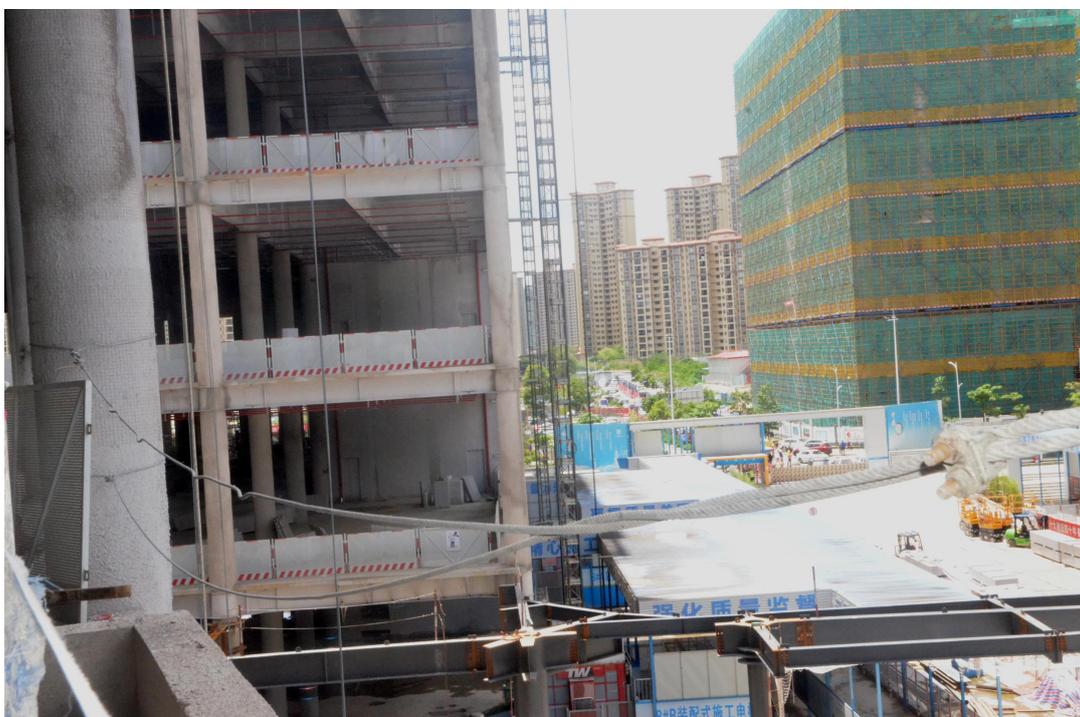
图 8 事发地点钢结构临边防护情况

5. **事发地点临边防护。**10 栋三层临边防护采用直径 9mm 钢丝绳，事发两根钢柱钢丝绳水平距离 7.4m，上一道钢丝绳距离地面 1.2m，第二道钢丝绳左端固定在钢柱上，右端与第一道钢丝绳右端绳卡固定在一起，未固定到钢柱上。钢丝绳左端未设置花篮螺栓调节钢丝绳的松弛度。反坎高度 0.35m，宽度均为 0.2m。事发地点钢结构临边防实物详见图 8。

过程中未将身上的安全带系在钢丝绳上，且钢丝绳设置不符合要求，导致谢小林穿过钢丝绳坠落至一楼，后经抢救无效死亡。

2. 作业过程中，谢小林为便利工作重新调整了钢丝绳的位置，将两道钢丝绳中下面一道钢丝绳的右端，从原固定位置解下系到了上面一道钢丝绳的右端，造成钢结构临边位置钢丝绳设置不符合《深圳市建设工程安全文明施工标准》（SJG-46-2018）第 3.7.3 条⁵的标准要求。
