# 地铁 16 号线工程六工区江岭站“5·25” 物体打击死亡事故调查报告

“5·25”物体打击死亡事故调查组

2020年7月20日

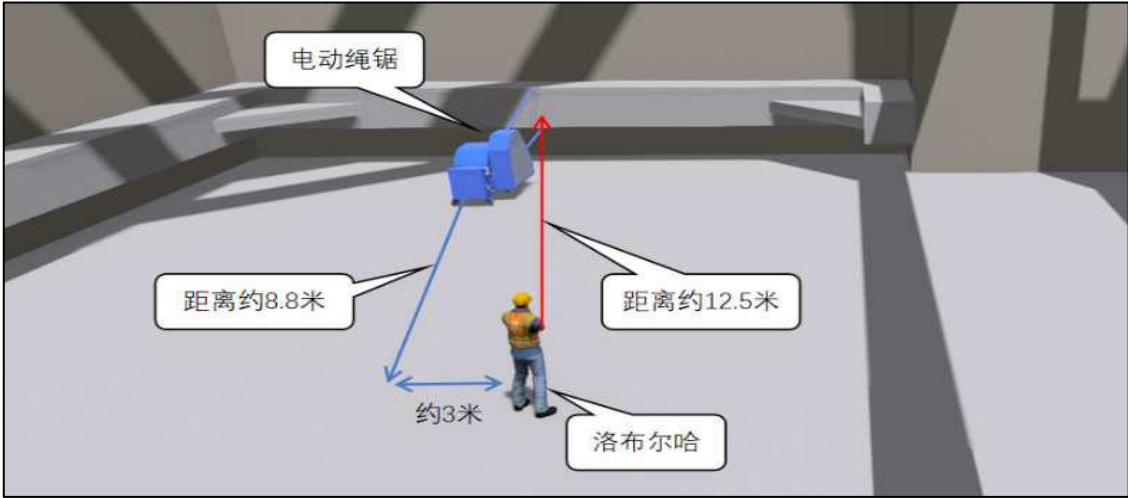
图 1 事发现场示意图

**1.事发现场基本情况。**根据现场勘查，涉事切割链长度为7.4米。死者洛布尔哈距离被切割砼腰梁截面12.5米，距离绳锯8.8米，洛布尔哈与绳锯的距离在一倍切割链长度以外，与

绳锯主动轮旋转方向垂直距离约 3 米的位置。

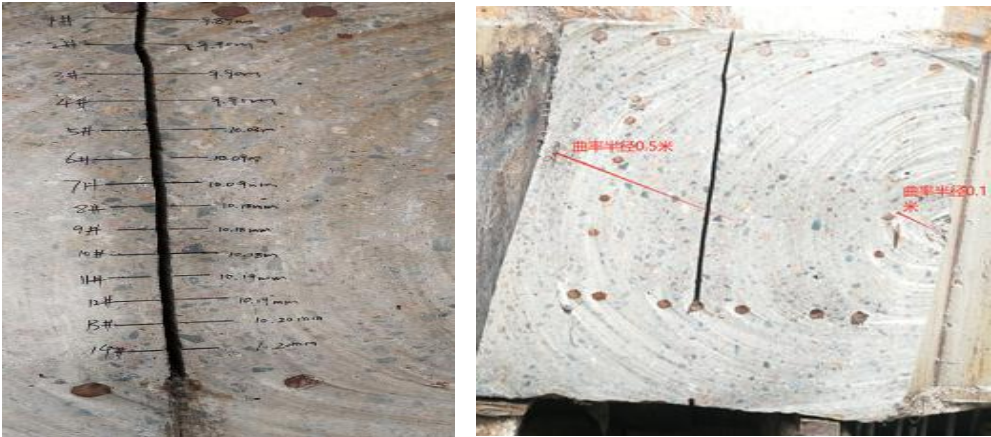
图 2 砼腰梁槽及切割半径变化示意图

2.被切割的砼腰梁情况。被切割的腰梁四周已经与建筑物分离，整个梁长 9.7 米，截面为 1 米×1 米，整个重量约 23 吨。准备通过切割分成 5 小块便于吊装移走，断链时切割的一截是 2 米，约 4.8 吨，切口已经完成五分之四。切口上部 1#测量点间隙为 9.99 毫米，14#测量点间隙为 10.2 毫米。断绳位置较宽松。开始切割时曲率半径约 0.5 米，断链时切割半径约 0.1 米。砼腰梁由黄沙、石子、水泥和螺纹钢构成，切割链断链时切割到纵向螺纹钢。

（3）致死物在切割缝内部与切割链接触符合高速飞行动能来源。绳锯切割砵腰梁内钢筋位置时至曲率半径较小，切割链所受阻力增大而造成切割链断链，致死物从砵腰梁切割缝口上部掉入后与切割链接触，因切割链瞬间断裂获得能量而高速飞

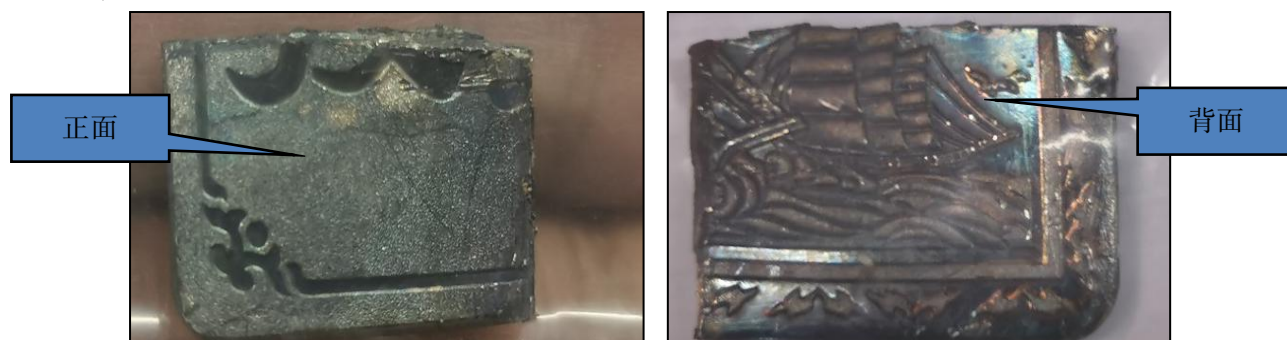
图 3 致死金属方形硬物

**1.致死物情况。**根据《法医鉴定意见书》描述和专家判断，致死物呈长方形薄片，边缘有破损痕迹，正反面有凹凸不平的装饰纹理图案，带有金属光泽，金属方形硬物长 1.8 厘米，宽

1.1 厘米，厚约 0.2 厘米，一面刻有装饰纹理图案，另一面呈平底无纹理图案，其中一角的两边有类似砂轮机切割痕迹（见图 3）。

**(2)排除致死物为砧腰梁内部组成物质（杂质）。**砧腰梁由混凝土与螺纹钢组成，金属方形硬物表面光滑、明亮，没有水泥污染痕迹，且一角的两边有类似砂轮机切割痕迹，不可能存在于砧腰梁中，证实致死物非砧腰梁内污染物或杂质。同时专家组织通过内窥镜检查砧腰梁切割缝内部，未发现内部残留有致死物相关物件，且未发现明显的划痕。

**(3)排除致死物为佩戴首饰物。**致死物上没有悬挂的穿孔口，无别针，且一角两边有类似砂轮机切割痕迹，非佩戴首饰品。根据《法医鉴定意见书》，洛布尔哈颈部创口呈类方形，

从伤痕的形态特征，洛布尔哈右颈部创口和颈静脉、颈总动脉破裂符合高速飞行的金属方形硬物所致，从金属穿透洛布尔哈衣领后再高速进入洛布尔哈颈部的运动轨迹分析，判断该致死物不属于洛布尔哈随身佩戴品。

**（4）排除致死物为设备本身零部件。**经查，切割链由钢丝绳、金刚石串珠、接头和固定材料组成，绳锯由电机、主动轮等附属装置组成，而致死致死物呈长方形薄片，边缘有破损痕迹，正反面有凹凸不平的装饰纹理图案，带有金属光泽，经详细排查，致死物不属于绳锯本身零部件。
