# 坪山区坪山街道 “9·16”一般触电事故调查报告

坪山区“9·16”事故调查组

2023年11月16日

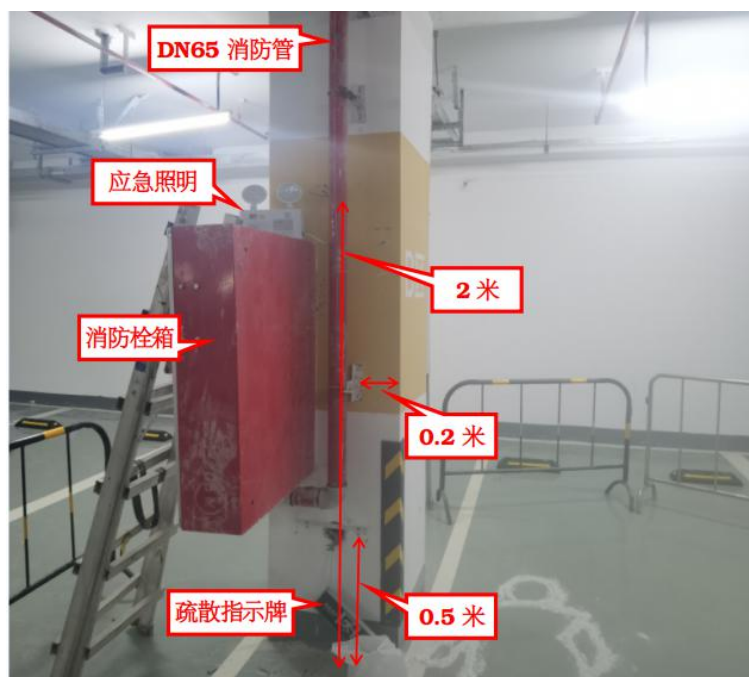
1. 现场位置情况：事发地点位于地下室负三层 2 栋和 3 栋交界位置 F-8 交 F-J 轴，编号为 DKZ-11 的柱子处。柱子尺寸为 0.6 米×0.6 米，上下两段为白色面漆，中间部位（应急照明灯具安装位置）刷有橙色面漆。柱子上安装有消防栓箱，正中间安装有一条垂直的 DN65 消防水管，管道支架距离柱子边缘 0.2 米。柱子预留有应急照明灯具和疏散指示牌的安装位置，其中应急照明

灯具离地面 2 米，疏散指示牌离地面 0.5 米，疏散指示牌已接线但未做固定，应急照明灯具未接线且放在消防栓箱顶部(见图 2)。

图 2 柱子现场基本情况

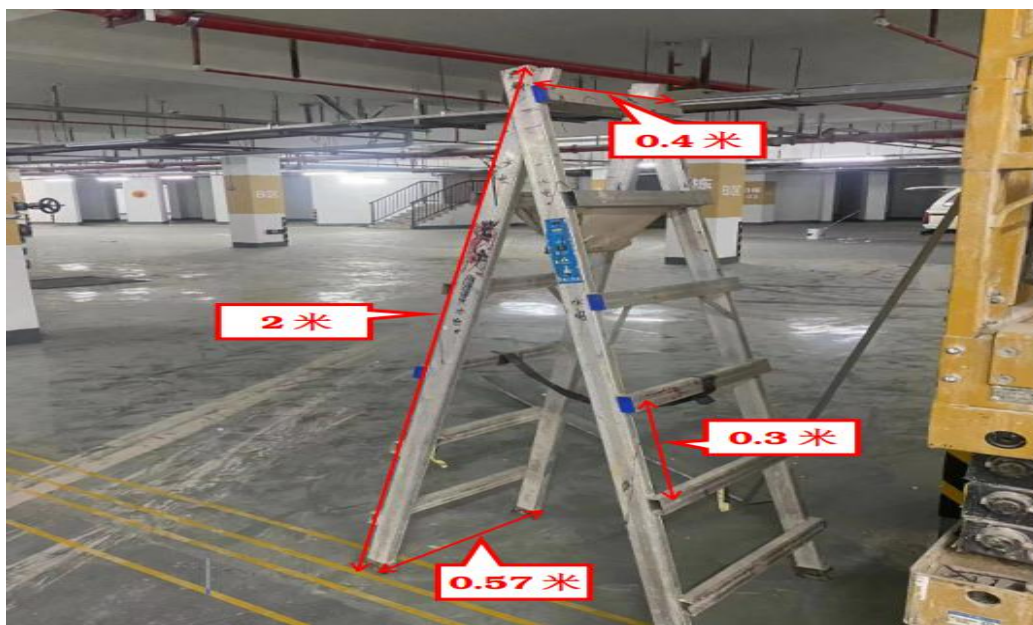
事发时死者使用了人字梯，人字梯为铝合金材质，梯脚有护套，局部有磨损。人字梯长度 2 米，下底宽 0.57 米，顶部宽 0.4 米，共有六个踏棍，踏棍间距约 0.3 米（见图 3）。

图 3 铝制人字梯情况

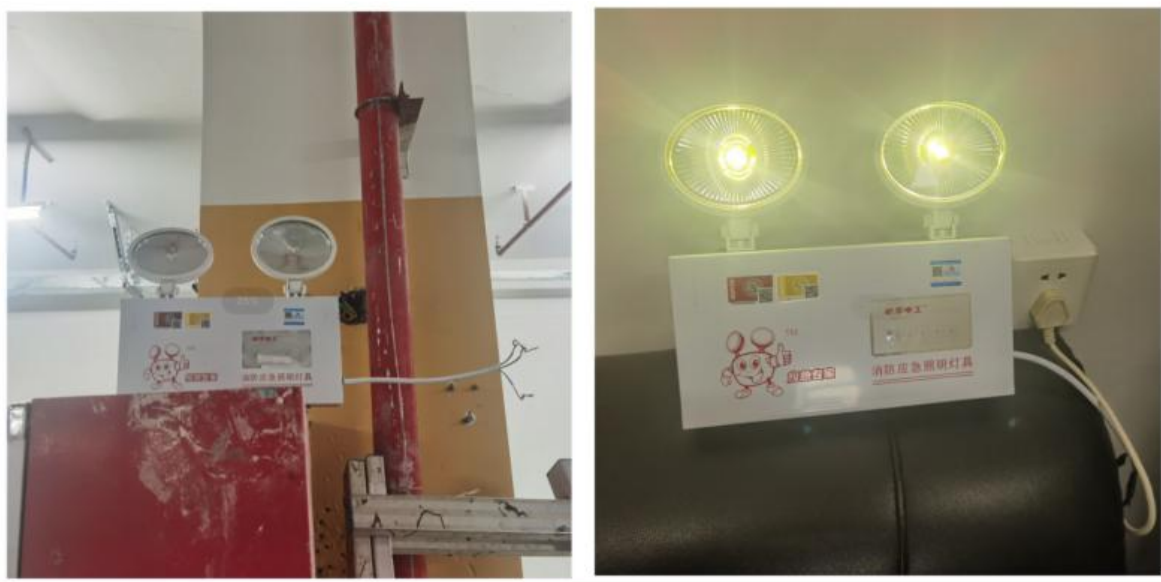
应急照明灯具生产厂家：广东敏华电器有限公司，额定电压为交流 220V，现场灯具摆放在消防栓箱顶部，电源线为三芯线，接线头已剥好。经现场测试，应急照明灯具使用正常完好（见图 4）。

图 4 应急照明灯具摆放位置及测试情况

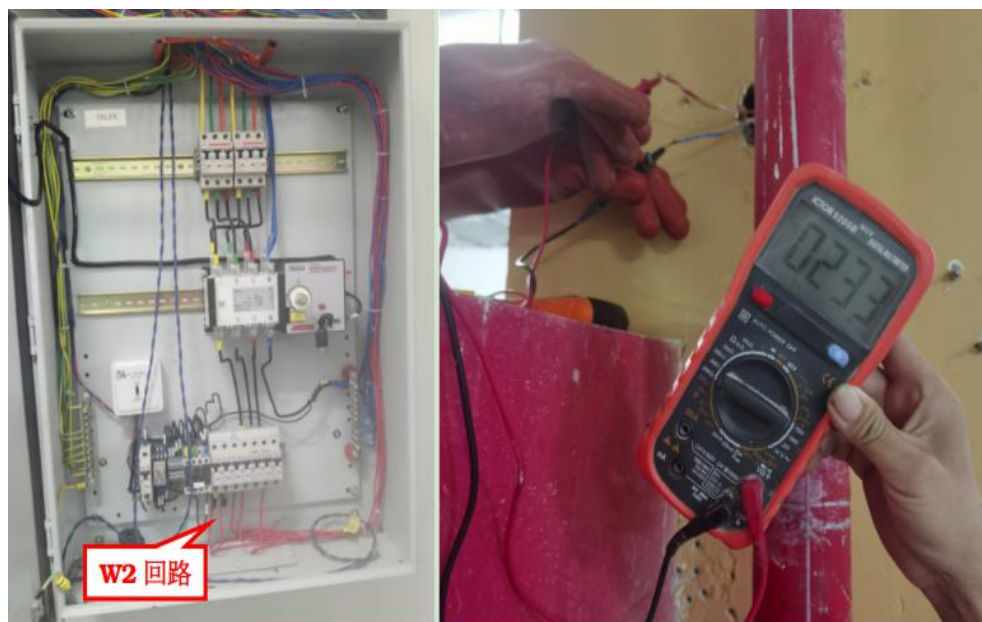
涉事应急照明灯具由编号为 3ALE4 的应急照明配电箱供电，事发前 3ALE4 配电箱已通电。涉事应急照明灯具供电回路为 W2 回路，由三根 WDZCN 型号的  $2.5\text{mm}^2$  铜芯电线组成，其中火线接入单级断路器进行保护，采用墙内暗敷方式连接到涉事柱子预留的应急照明灯具位置。现场柱子上引出三条电源线：红色（相线）、蓝色（零线）、黄绿相间色标识的电线（PE 线）。现场使用万用表对红色的相线进行测试，相线（火线）电压为 233V（图 5）。

图 5 涉事配电箱及 W2 回路通电测试情况

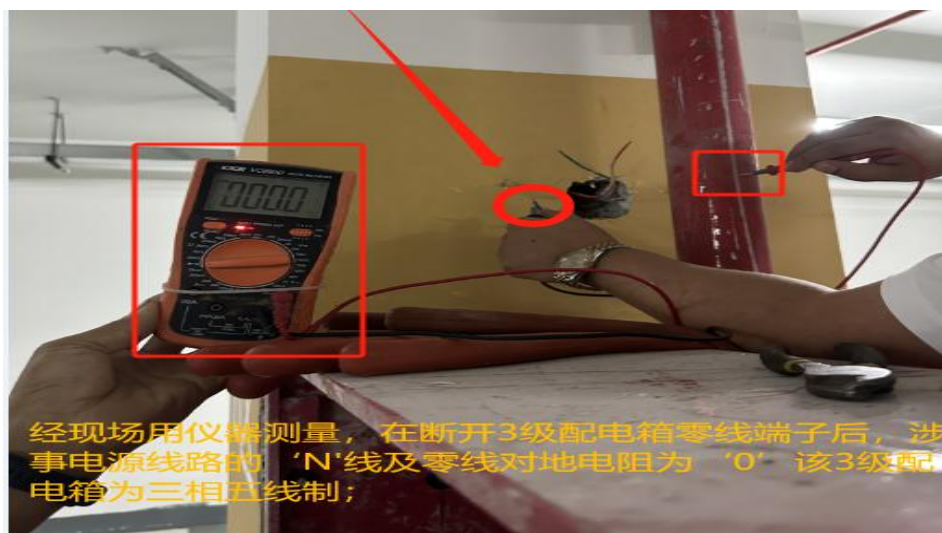
相线、零线、接地线接头部位金属导线裸露，未进行绝缘处理，现场对该处线路进行通电状态检测，零线（N 线）与消防水管相通（检测电阻值为“0”），消防水管接地（见图 6）。

图6 零线（N线）与消防水管相通检测情况

综上分析，深圳市鹏兴机电工程有限公司水电班组杂工张碧生，在未穿戴绝缘防护用具也未采取切断电路措施的情况下，站在铝合金人字梯（金属导体）上安装应急照明灯具，安装时手指

触碰到带电的导线，人字梯靠在消防水管上，从而形成回路，导致触电，后经抢救无效死亡。
