坪山区石井街道深圳某交通测试示范  
平台（土建工程）（EPC）项目“8·18”  
一般车辆伤害事故调查报告

坪山区“8·18”事故调查组

2023年10月20日

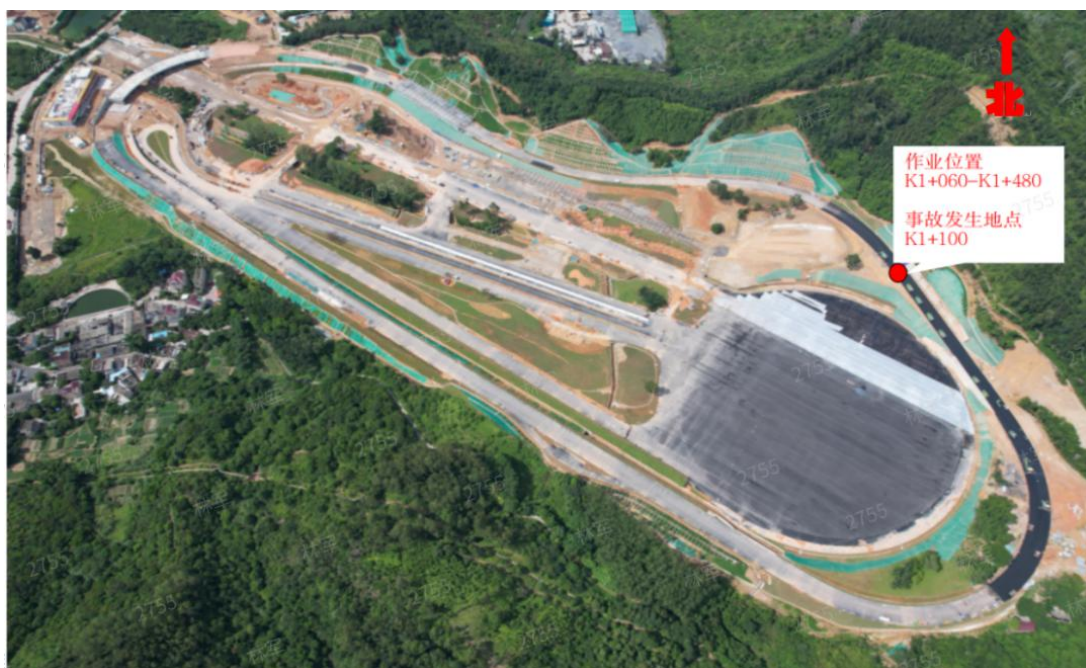
图 1 项目工地现场情况

1. 事发现场平面布局。事发地位于坪山区石井街道水祖坑某交通测试示范平台 EPC 土建工程项目工地内，项目西起深汕路、东至绿荫路、北起丹梓西路、南至金牛西路，路网全长 25.69 公里，面积 4.36 平方公里。经现场勘验检查，事发位置位于工地内部环状道路 K1+100 处（见图 1）。

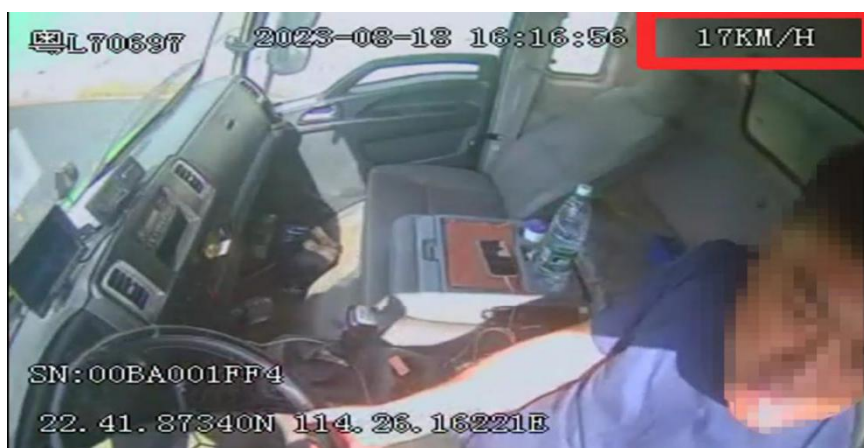
图 3 车辆内部监控视频情况（截图）

1. 车辆内部监控录像显示：驾驶员蔡\*\*倒车过程中，事故发生时最高时速为 17KM/H（见图 3）。

1. 司机蔡\*\*安全意识淡薄，倒车前未察明车辆后方是否安全就启动车辆盲目倒车，违规超速，是造成此次事故的主要原因。
