# 500 千伏坪山站配套 220 千伏线路工程“8·30” 触电死亡事故调查报告

2021 年 8 月 30 日下午 4 时许，位于坪山区马峦街道的 500 千伏坪山站配套 220 千伏线路工程-220 千伏坪山至交椅线路工程发生一起触电事故，造成一人死亡。事故发生后，根据《生产安全事故报告和调查处理条例》（国务院令第 493 号）第十九条、第二十二條规定，经坪山区政府研究同意，决定成立“8·30”触电死亡事故调查组。组长由区应急管理局局长胡未东同志担任，副组长分别由区应急管理局副局长朱咸勇同志和区工业和信息化局副局长张亮同志担任，成员由区应急管理局、区工业和信息化局、马峦街道办事处、区群团工作部（区总工会）、坪山公安分局以及马峦山郊野公园管理中心相关人员组成。

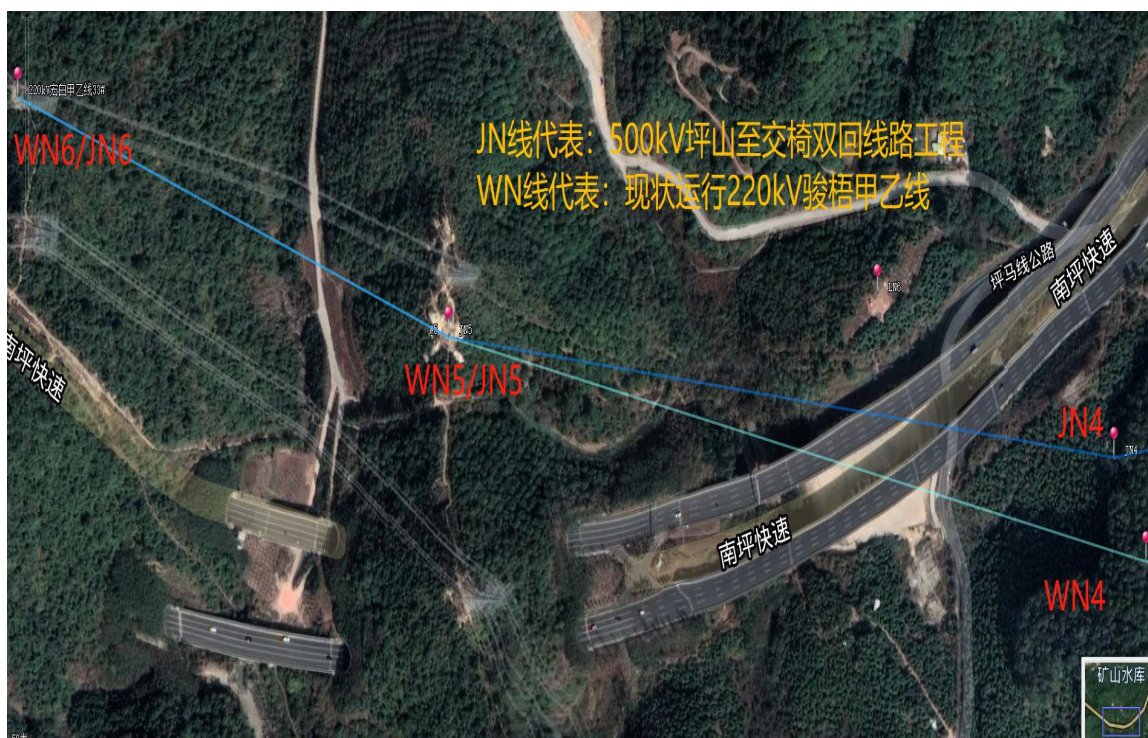
图 1 500kV 坪山至交椅双回线路与 220kV 骏梧甲乙线路布局图

JN5铁塔于2021年4月15日完成组立，JN5至JN6未运行的500kV坪山至交椅双回线路与已运行的220kV骏梧甲乙线路是共塔同步架设，2021年4月30日完成架线施工并单侧（220kV骏梧甲乙线路）送电（线路布局情况见图1）。

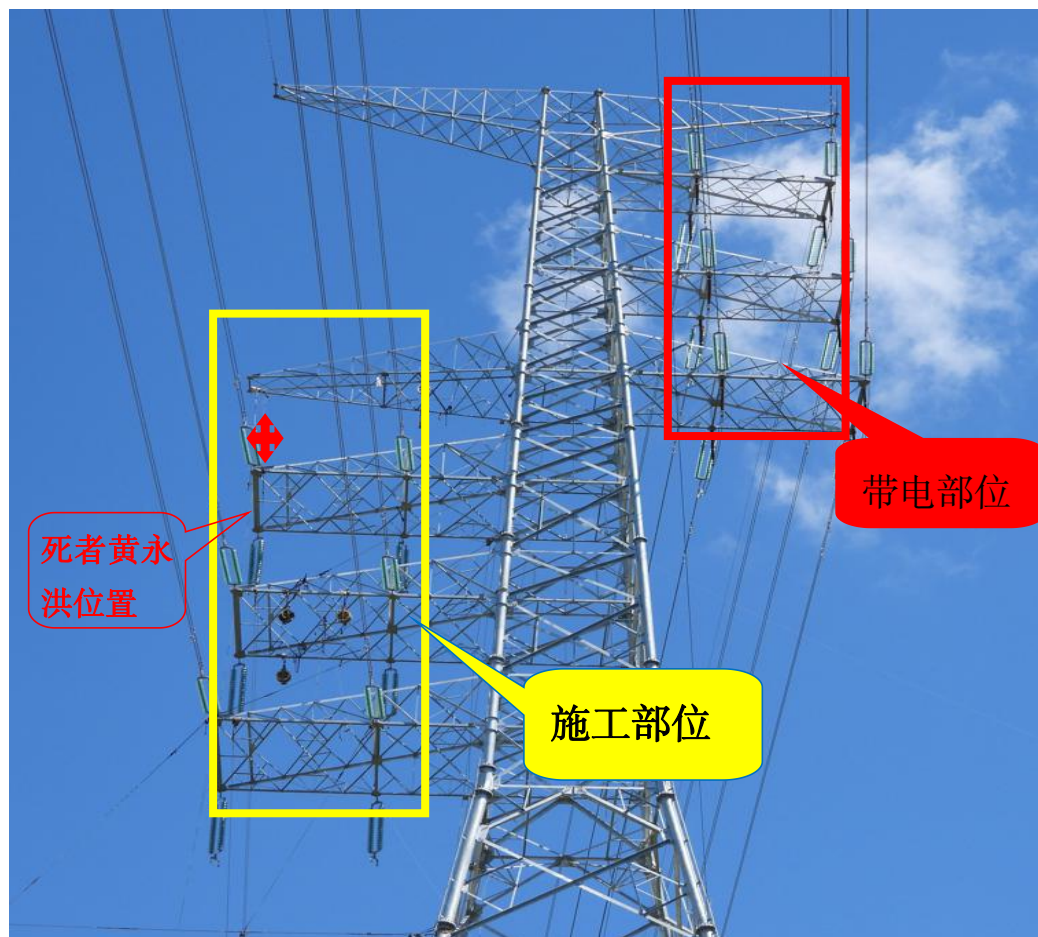
图 2 发生事故时死者位置图

据现场作业人员询问笔录反映：8 月 30 日 15 时许，赵某红在铁塔约 100 米外安排人员拿工具到铁塔下方，未全程在现场进行监护。黄永洪爬到铁塔施工侧从下往上第三个横担上面，携带手扳葫芦爬向玻璃绝缘子串到外侧导线，在导线上固定地线横担的拉线，以防止地线支架单侧受力损坏地线横担（事发时死者位置见图 2）。15 时 30 分许，现场人员听到“啪”的一声后，并看到黄永洪（作业时穿戴有安全帽，安全绳，普通工作服、普通鞋，未穿戴工作手套）悬挂在玻璃绝缘子串中间，头、左手和右手碰到玻璃绝缘子串边上的铁制调节板上，左脚下垂，右脚勾在手扳葫芦上面。呼叫“黄永洪”无反应后，工友通过黄永洪身

3. 此次架设 JN1-JN5 架线段其 JN5 铁塔与正在运行 220kV 骏梧甲乙线 WN5 铁塔共塔，JN5 至 JN6 未运行的线路与已运行的线路是平行架设，在 JN5 铁塔处未装设接地线做好防感应电保护措施。已运行的线路通过电磁感应使另一侧平行架设的 JN6 到 JN5 铁塔间未运行的导线产生感应电。黄永洪前往玻璃绝缘子串外侧作业时，违反施工方案要求未使用个人保安线释放感应电，在手触碰到玻璃绝缘子串外侧的铁制调节板时，电流通过手、身体、随身携带的铁链条手扳葫芦、钢丝绳与铁塔连接（接地）形成回路

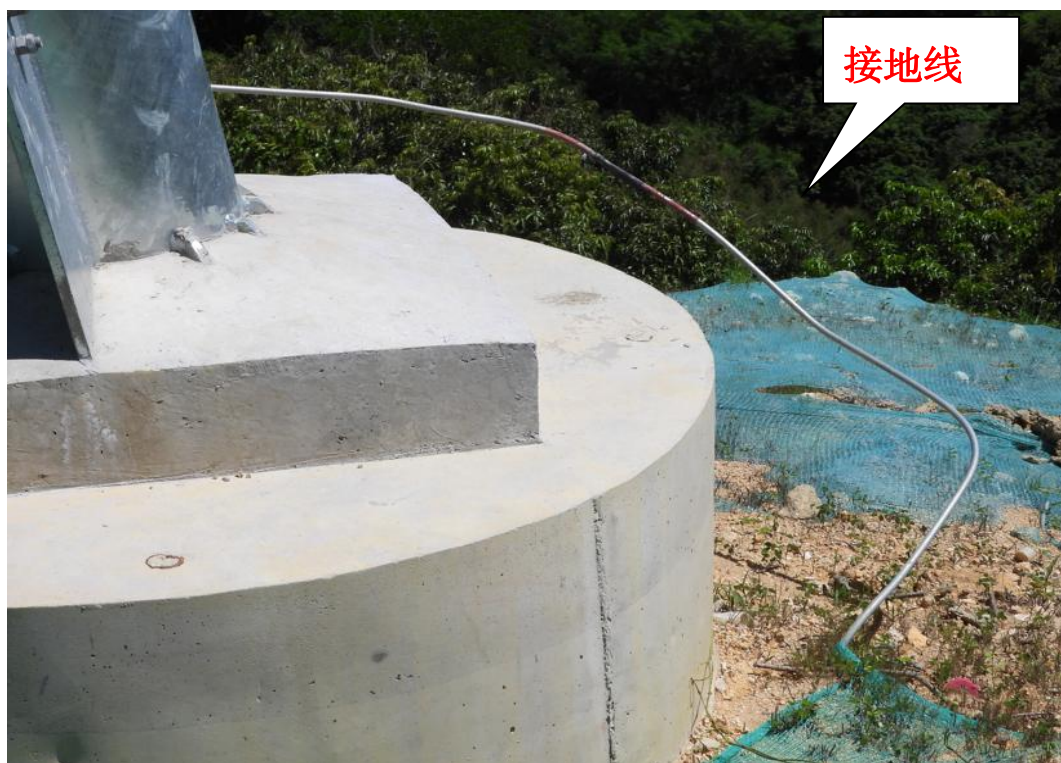
图3 JN5铁塔基脚接地情况图

1. 涉事铁塔。涉事铁塔为坪山至交椅线路铁塔，编号为JN5，和现有已通电运行的220kV骏梧线WN5共塔，事故发生在JN5铁塔施工部位。JN5铁塔基脚均已接地（见图3），施工前项目部对塔基接地电阻进行了检测，检测接地电阻符合标准要求。JN5铁塔顶端两侧均已架设接地线（铁塔顶端两侧接地情况见图4）。

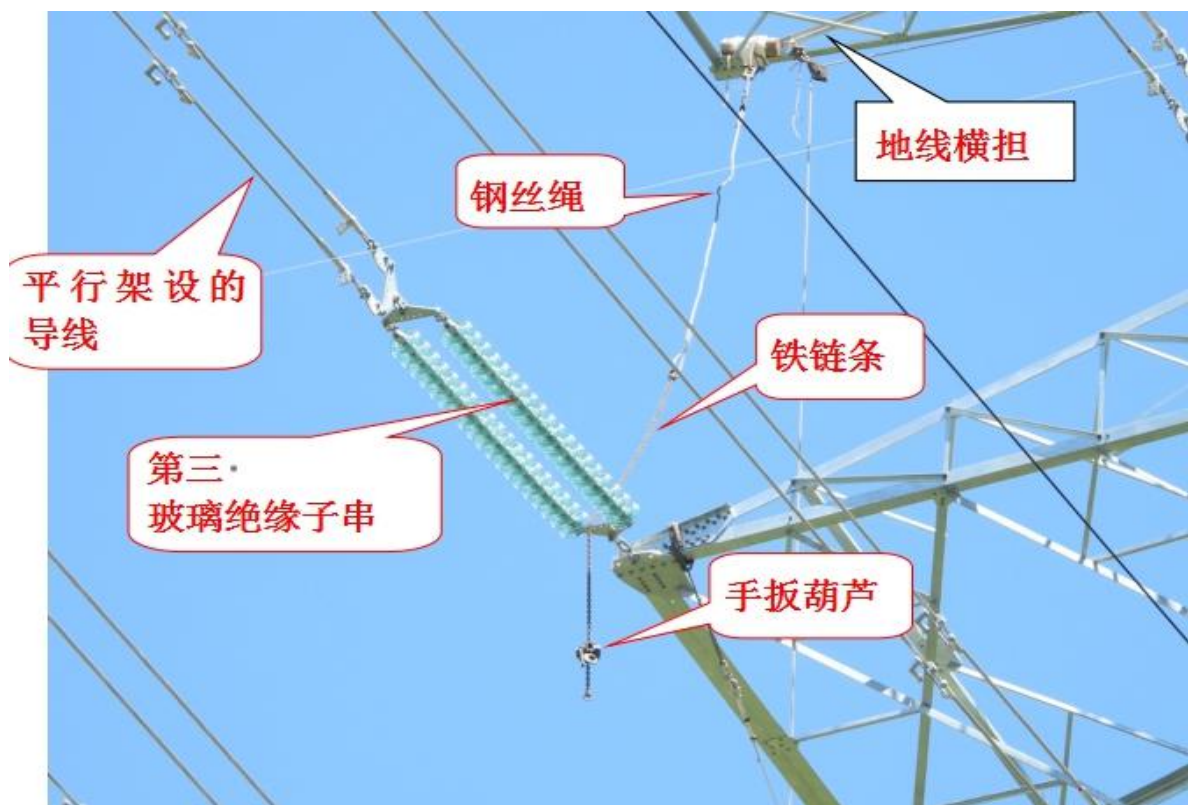
图 5 事故点现场图

2. 导电回路勘察情况。据现场作业询问笔录和拍摄的现场视频反映，事故发生时死者在铁塔施工侧从下往上第三个横担外玻璃绝缘子串上，身上背着铁链条手扳葫芦。现场查看，钢丝绳固定在铁塔施工侧从下往上第四个横担（地线横担）挂线位置，铁链条手扳葫芦与钢丝绳连结，悬垂靠在铁塔施工侧从下往上第三个横担玻璃绝缘子串上（见图 5）。
