# 坪山街道坪山区档案馆、方志馆工程项目 “3·11”一般高处坠落事故调查报告

坪山区“3·11”事故调查组

2024年4月30日

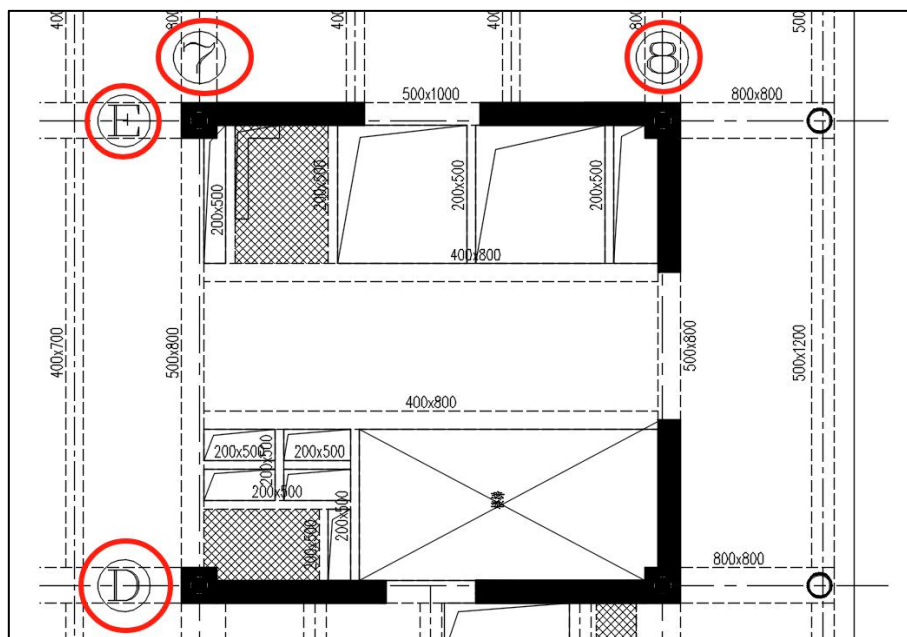
图1 施工设计平面图

事发项目目前处于主体结构施工阶段，按照施工区分为10个分区，分别是A1区至A4区及B1区、B2区，其中A1、A2、A3、A4区各自再分两个小区；事发前A2-1区施工至三层墙柱、四层梁板，事发部位为四层板面7-8轴交D-E轴电梯井道架体与支模架体之间（图1，图2），无安全水平兜网。坠落点位于A2-1区支模架（图3）与电梯井道架间的三层结构板面上，经测量，死者坠落高度约4.77米（图4）。

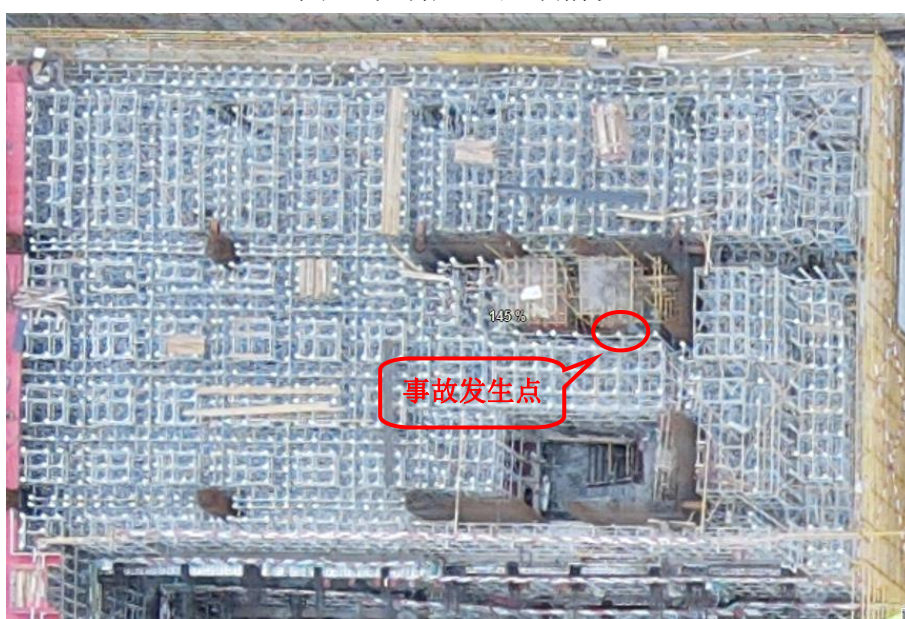
图 3 A2-1 区域支模架体事故发生位置

3月8日搭设完工，事故发生时未经验收<sup>12</sup>。

4. A2-1 区域三层支模架体水平安全兜网由杂工班组于3月9日进行挂网，出事区域未搭设水平安全兜网。

肖乾华安全意识不强，违章作业，无建筑架子工证且未佩戴安全带，违规在未经验收的 A2-1 区域三层支模架体上接应转运材料，不慎发生坠落导致本起事故。

联生建筑公司安全防护措施不到位，未按施工方案要求在事发区域设置水平兜网；安全教育培训工作不到位；未及时发现并制止肖乾华高处作业未佩戴安全带且无建筑架子工证进入未经验收的 A2-1 区域支模架体上的违规行为；现场安全管理不到位。
