坪山区腾讯深宇数据中心项目用户电力工程 “7·16”物体打击死亡事故调查报告

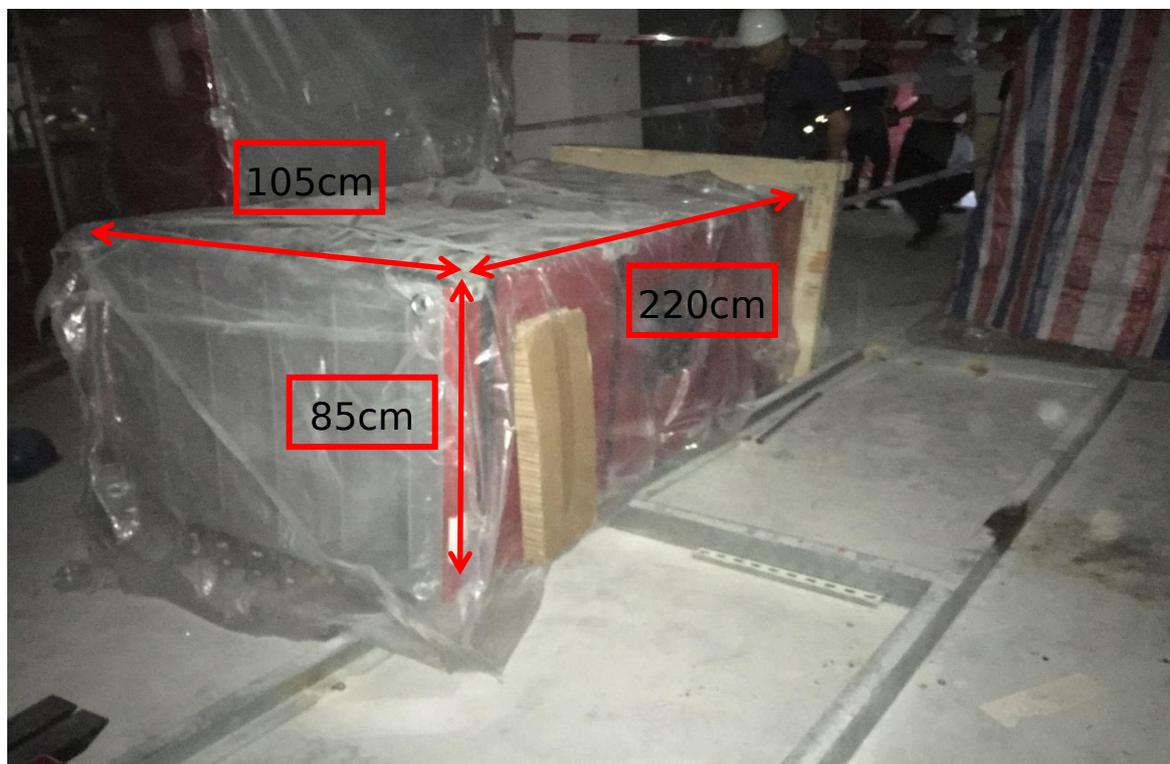
图 3 配电柜外尺寸

厂家检验合格。该低压配电柜毛重量约 500kg，净重 460kg；设备外形尺寸：长 105cm、宽 80cm、高 220cm，详见图 3。

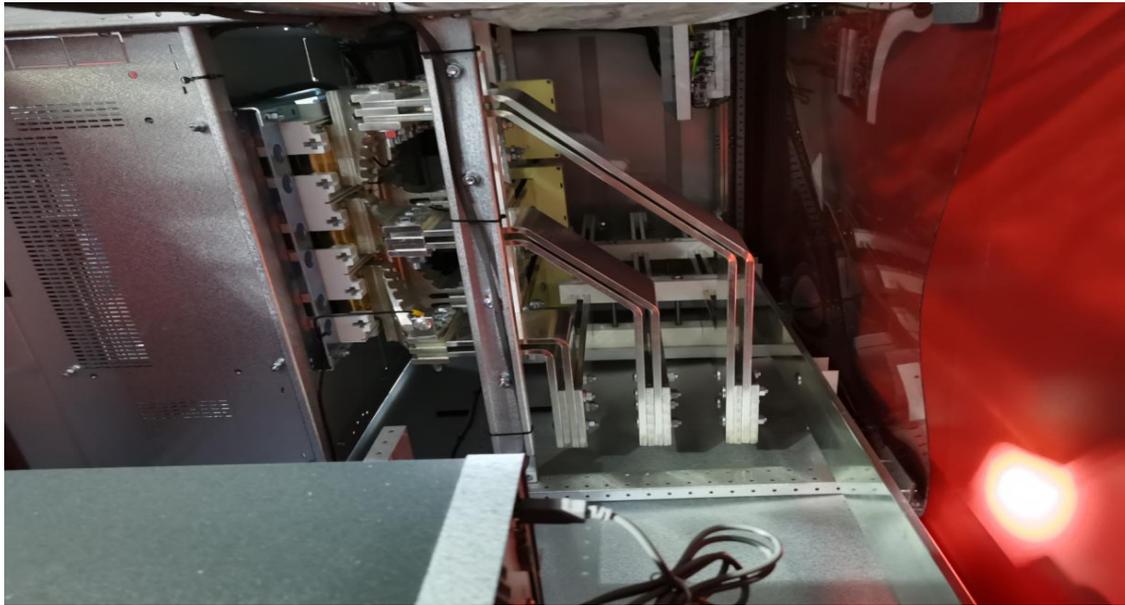
图 4 配电柜内部结构

配电柜内中上部装有元器件，导致配电柜重心较高，图 4 为配电柜内部影像图（现场条件限制，相片由配电柜底部向上拍摄）

搬运工人选择不恰当的工具（手动叉车）搬运重心较高的配电柜，未做好防倾倒措施，移动手动叉车过程中因重心不稳，导致配电柜突然倾倒，将谭清配压倒在地面上。

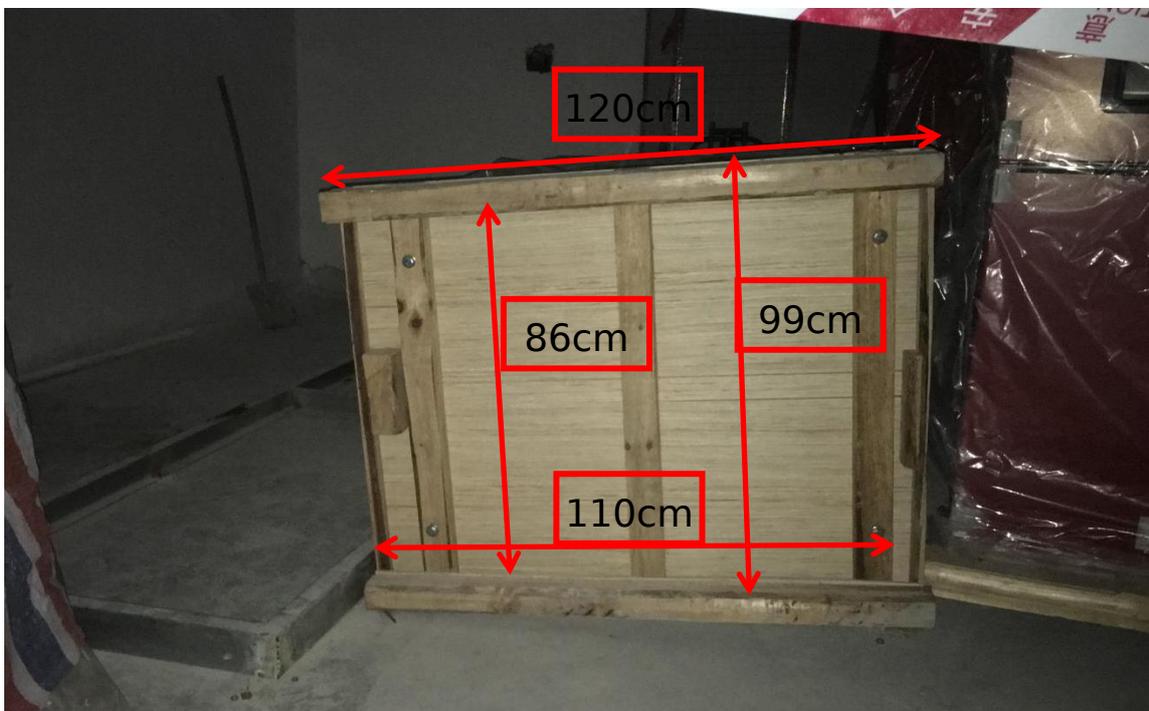
图 5 配电柜底部尺寸

配电柜底部与托盘用螺栓连接，无松脱现象；托盘具体尺寸详见图 5。

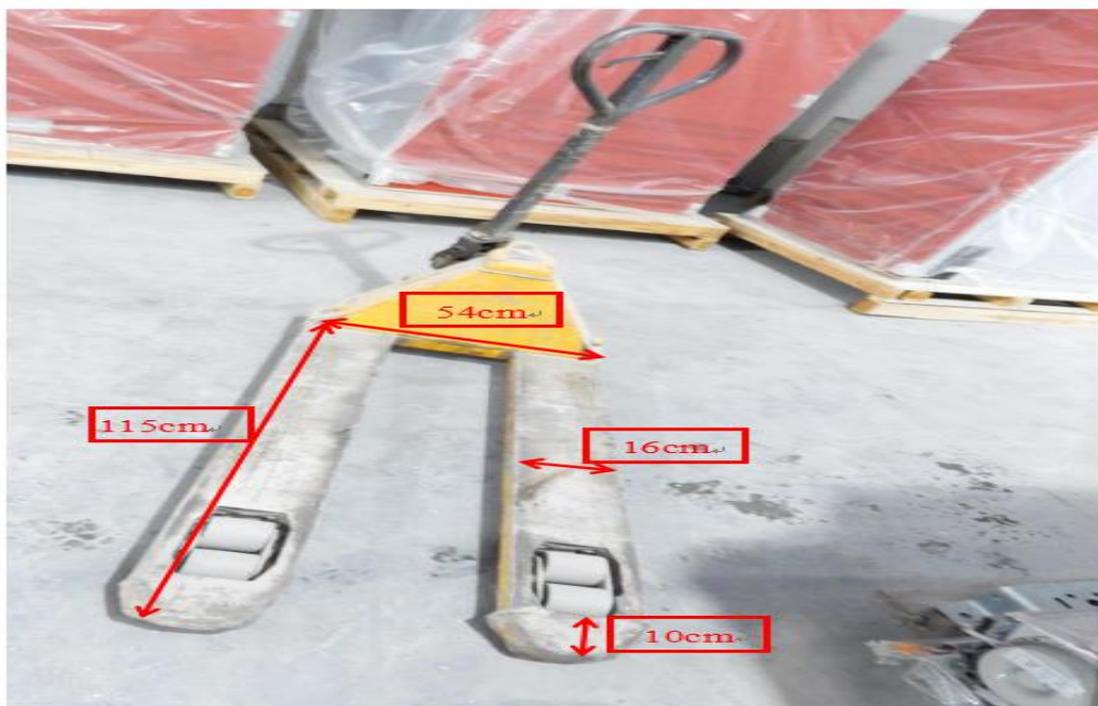
图6 手动叉车现场图片及相关尺寸

2.手动液压托盘搬运车（俗称“手动叉车”）。手动叉车购于2016年,货叉长度为115cm,货叉总宽54cm,单个货叉宽16cm,额定载荷2000kg,现场检查,除圆圈部位轻微变形外,手动叉车能正常升降、滑行。详见图6。

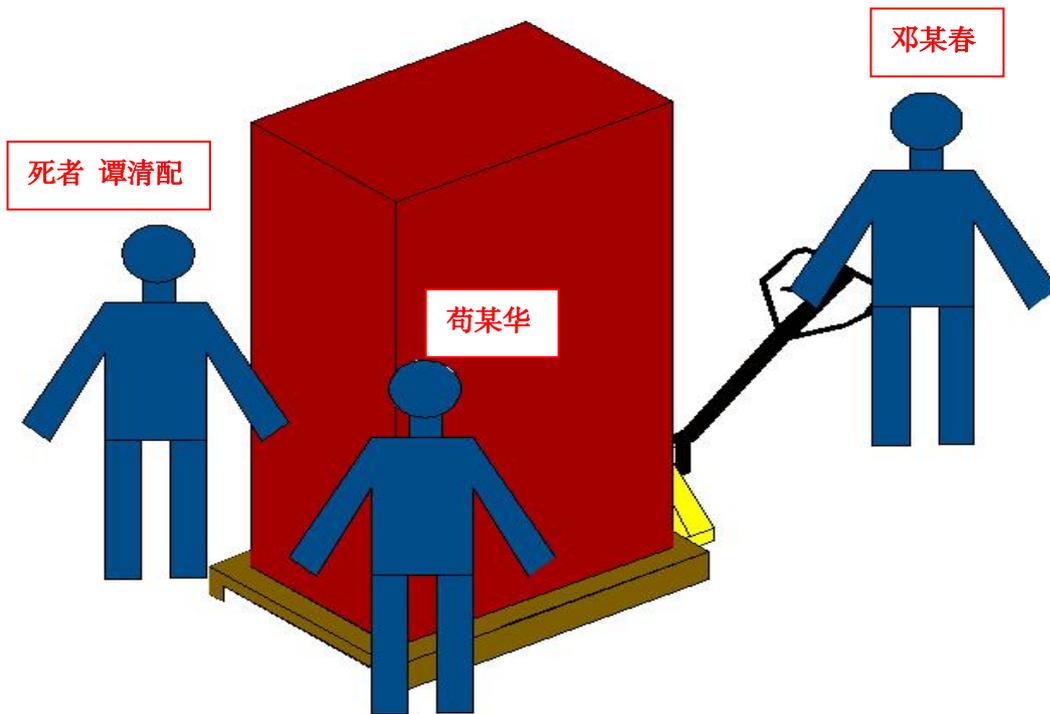
图 7 事故现场相关人员站位图

当天14时许，工人继续搬运配电柜。与此同时，安星公司作业人员潘英海、周小庆也在配电房内同一区域进行消防工程施工（安装消防管道）。16时50分许，周小庆发现谭清配等人摆放的低压配电柜挡住了安装消防管道的通道，于是就向谭清配等人提出将挡道的低压配电柜（涉事低压配电柜）移一下位置。谭清配、苟某华、邓某春3人同意后，使用手动叉车将低压配电柜（3P01）进行移动。事发时，邓某春在前面拉手动叉车，苟某华、谭清配在手动叉车后面推扶配电柜。当涉事配电柜移动90°弯角后，移动距离约2m时，手动叉车上的配电柜突然倾倒并砸

3.现场作业环境情况。经现场检查、问询,作业现场照明良好,地面无明显的凹凸不平现象,搬运通道狭窄,两边均有障碍物。

4.事故现场模拟图。结合现场勘查、问询,绘制事故发生时相关人员站位情况,具体情况如图7。
