# 联明空调设备（深圳）有限公司石井厂区改造工程“6·5”高处坠落死亡事故调查报告

2020年6月5日7时10分许，位于坪山区石井街道名成路7号联明空调设备（深圳）有限公司厂房改造工程发生一起高处坠落事故，造成1人死亡。

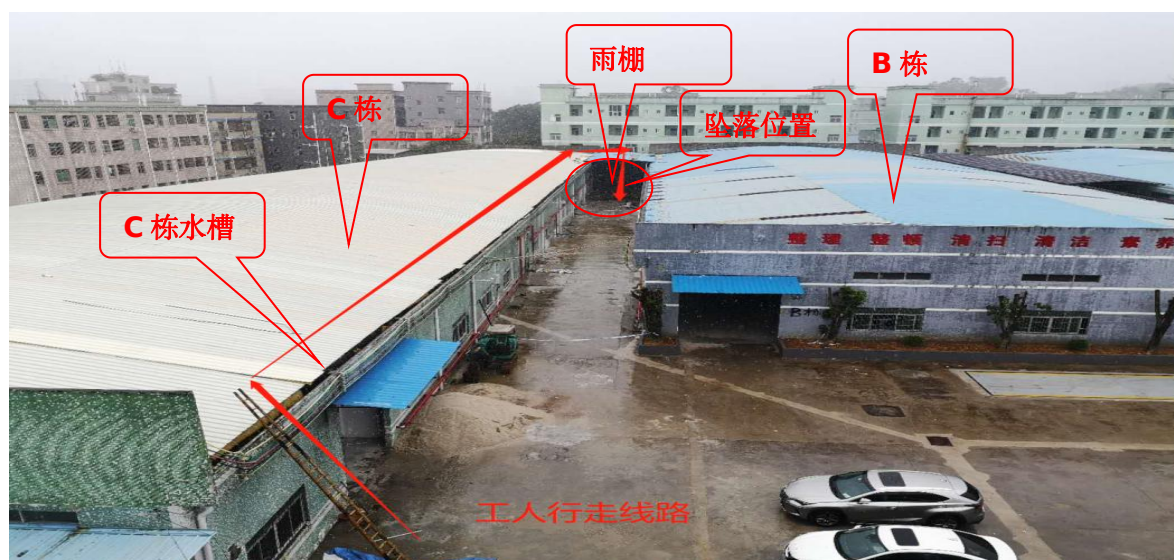
图1 作业人员行走线路

1.作业途经路线。当天胡某培给工人安排的补漏工作包含了厂房A、B、C共3栋，因C厂房屋顶水槽需要补漏，工人将梯子搬过来放在C厂房墙边，先修补C厂房屋顶，由于从C厂房上去也可以走过去B厂房，柳占文等人贪图方便未搬动梯子，就从C厂房走过去到B厂房补漏。沿途与地面形成高低落差6m不等，都是临边且无任何安全防护措施，屋顶均未设置固定安全绳、安全网等安全设施。作业人员行走路线（详见图1）

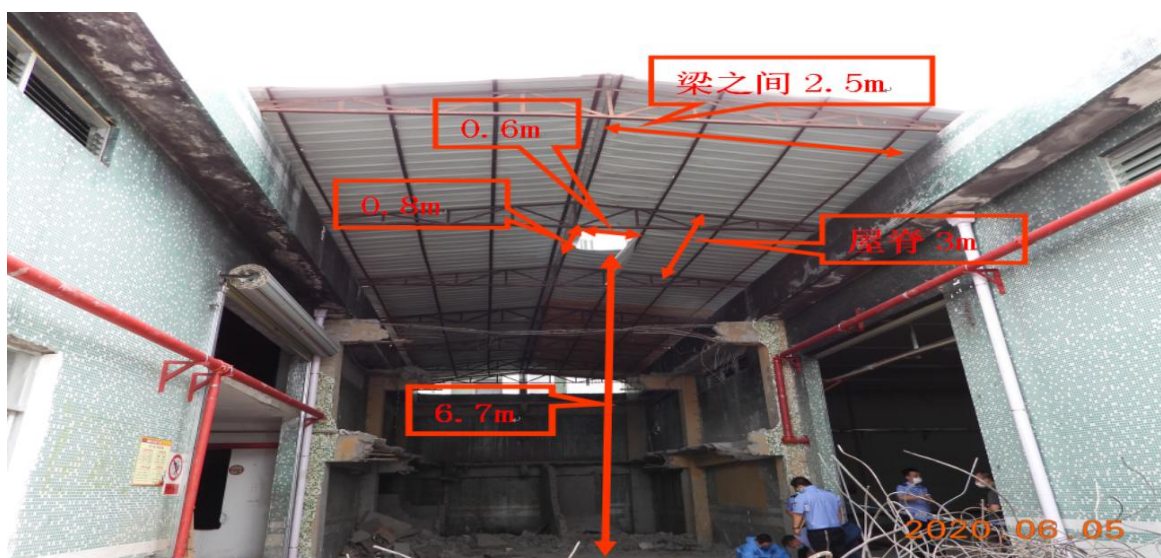
图2 雨棚相关情况图

2.涉事雨棚。涉事雨棚位于B厂房与C厂房之间，长、宽分别为12m、6m，离地高度6至7m不等，坠落位置位于雨棚外侧第两道与第三道屋脊、B厂房侧第3道与第4道横梁之间，坠落处开口尺寸长、宽分别为0.6m、0.8m，铁皮厚度为2mm（详见图2）。铁皮最上端30mm与中梁角钢每隔200mm使用铆钉固定，不能承受人体重量。

1.柳占文安全意识淡薄，未配带安全绳等劳动防护用品，冒险在行走过程中直接踩在无钢梁支撑的铁皮上，导致铁皮发生撕裂破损，导致其坠落死亡。
