# 坪山区震雄工业园 B 园区翻新工程“3·22” 一般机械伤害事故调查报告

坪山区“3·22”事故调查组

2023 年 5 月 15 日

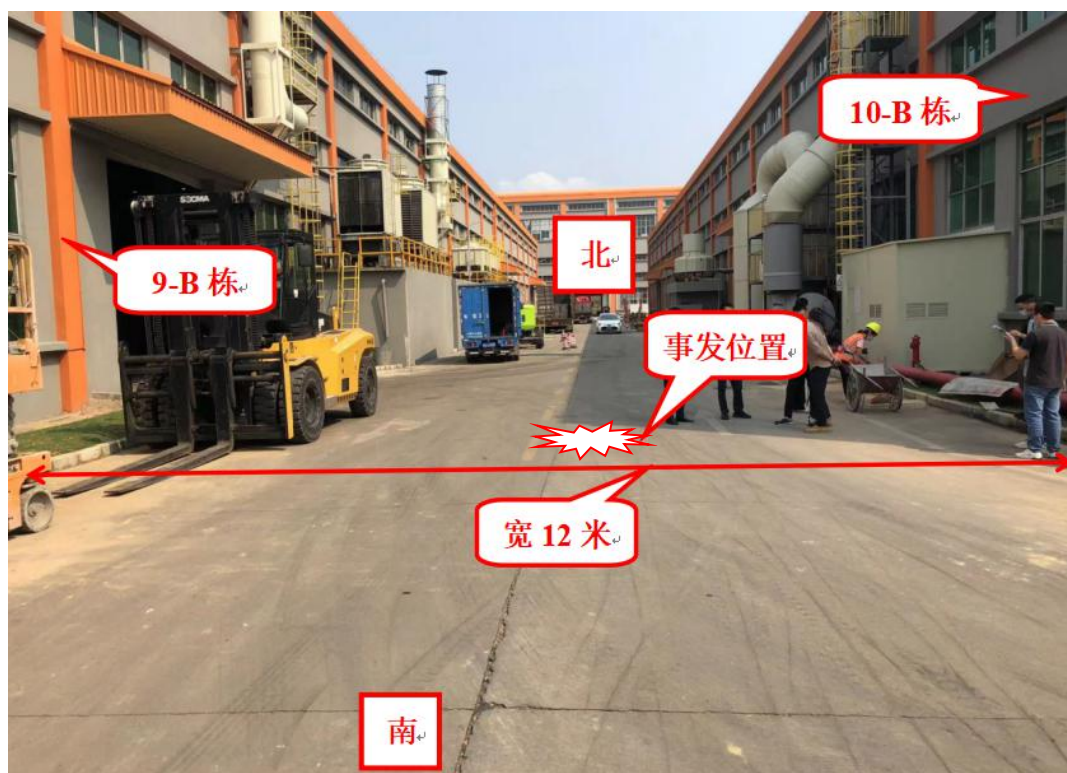
图 1 震雄工业园 B 区事故现场情况

经现场勘查,事发位置位于震雄工业园 B 区西侧内部道路上。道路宽度为 12 米,总长约 300 米(图 1)。涉事曲臂式高空作业车制造商为湖南中联重科智能高空作业机械有限公司,设备型号为 ZA20JE,出厂编号为 0773700010M00016,生产日期为 2021 年 3 月,整机质量为 9200kg,最大载荷 250kg,最大工作人数 2 人。该车南侧为工作平台,北侧为转台,工作平台至转台上方为臂架(图 2),曲臂式高空作业车北侧轮轴挡板西侧距地面 21 厘米,该车西北侧轮胎宽 31 厘米,顶部距地面 79 厘米,在曲臂式高空作业车西侧有一个电池箱,其底部距地面 31 厘米,设备上有张贴高空作业车操作规程和出厂检测合格证书,检测日期为 2021 年 3 月 29 日。

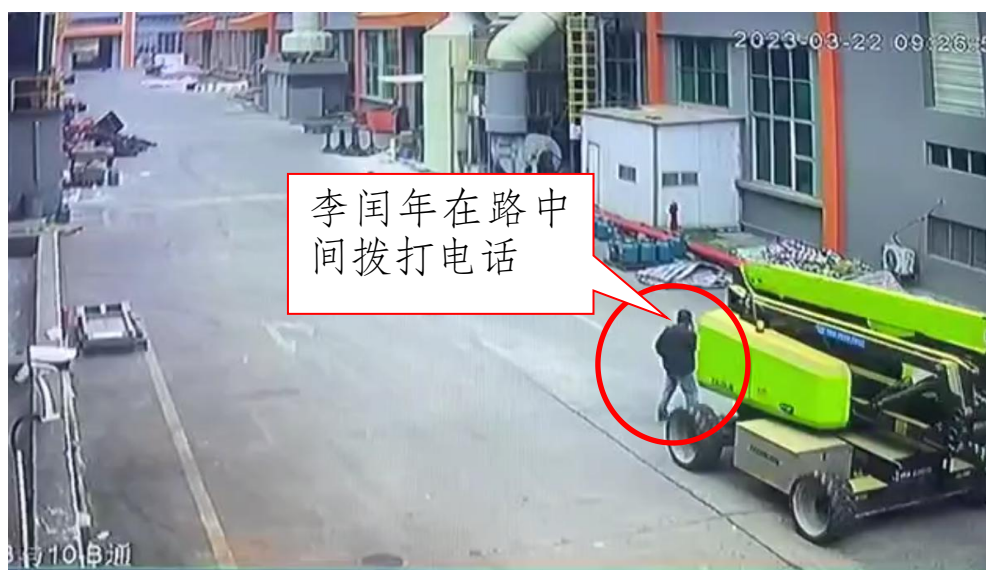
图3 事故车辆现场情况

2.现场视频监控调查情况。事发前，李闰年在震雄工业园B区西侧内部道路上接打电话，郑\*喜操作登高作业车由南向北行驶，撞倒视野盲区内的李闰年。

综合分析，事故主要原因是郑\*喜未按操作手册的要求开动或操作机器时应注意视线范围和视野盲区，导致盲目操作登高作业车，结果将正在打电话的李闰年碾压致死。
