# 坪山马峦某项目“6·10”一般 物体打击事故调查报告

坪山区人民政府事故调查组

2025 年 8 月 12 日

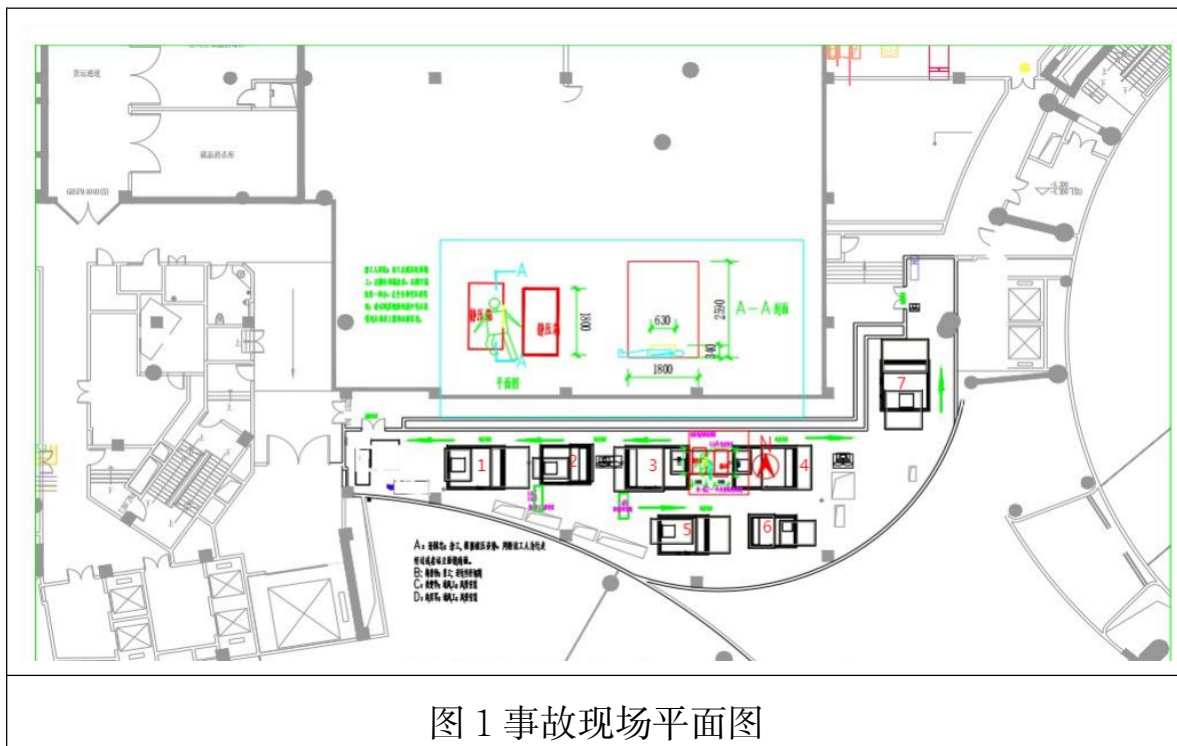
事发地点位于某项目地下室负一层2-A空调机房（见图1），涉事空调机房呈不规则L型，房间高度6.7m，为主体建筑附属设备用房，室内安装空气处理器7台（1#-7#），现场有作业用剪叉式登高车2台，均挂有验收牌，移动式作业平台一个，移动

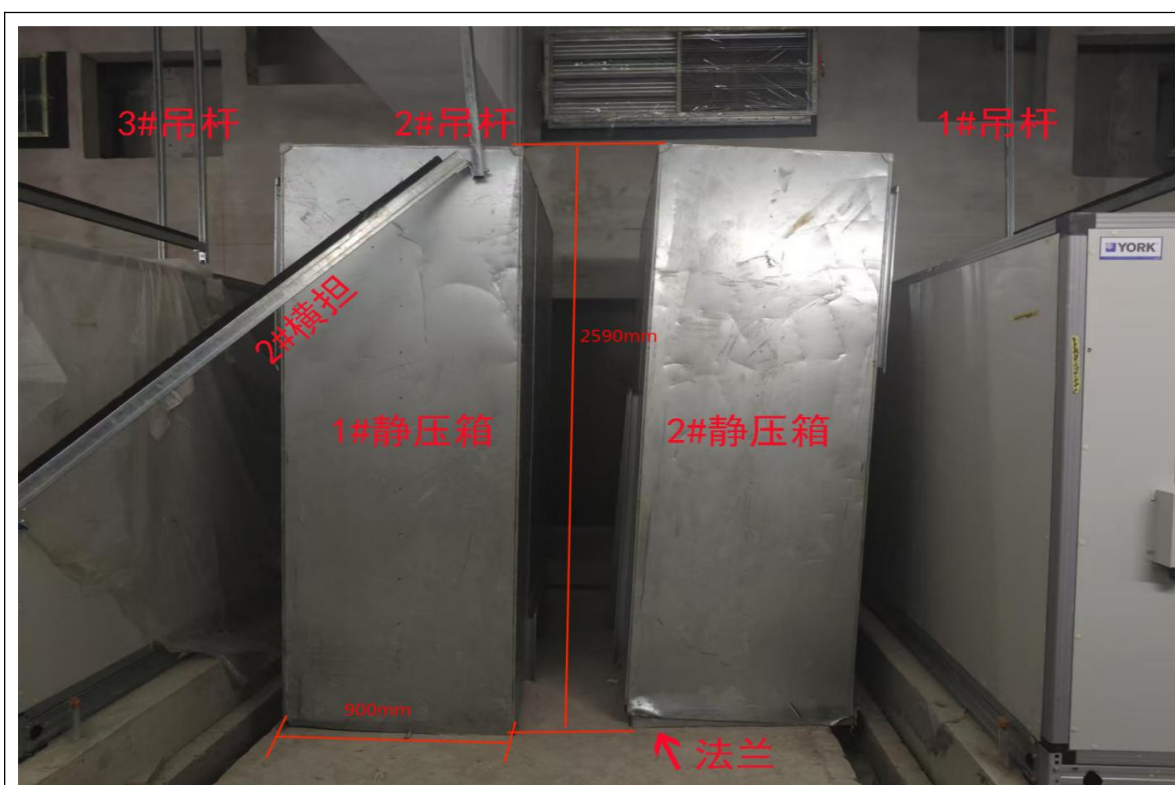
图 2 涉事静压箱照片

(1) 涉事消声静压箱，型号为SB，由两节静压箱拼接而成，规格为 5180mm\*1800mm\*900mm，总重量 420kg。（详见图 2）

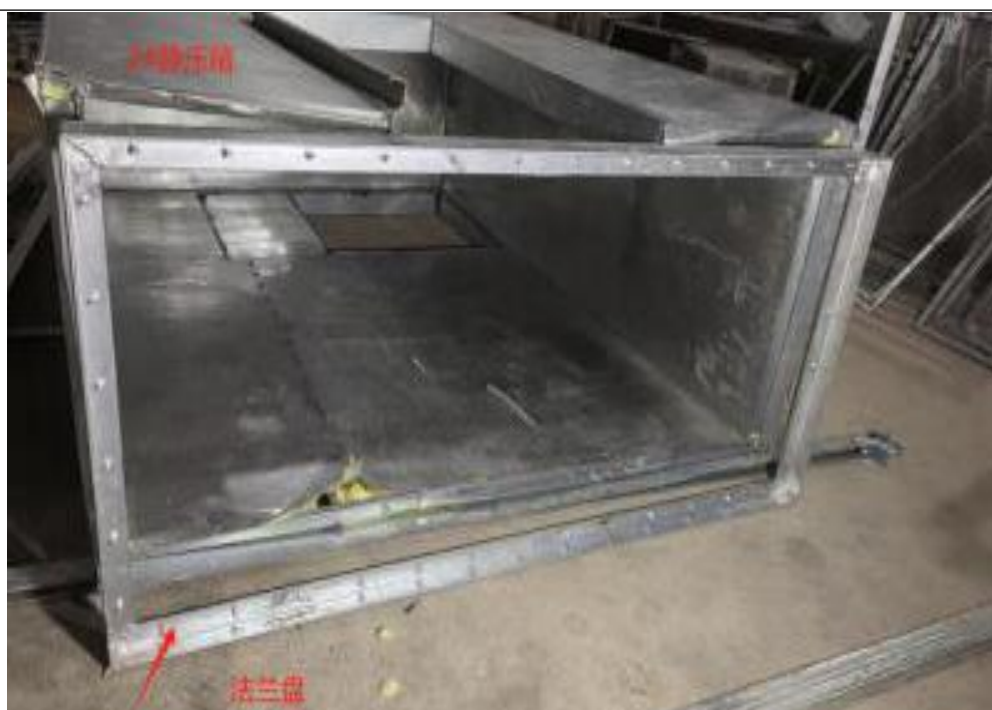
图 3 法兰盘残留在 2#箱体上

(2) 事发后掉落的涉事静压箱已被转移至设备存放区。原应固定在 1#箱体上的法兰盘与 1#箱体主体结构分离，分离后的法兰盘残留在相邻 2#箱体上。（详见图 3）

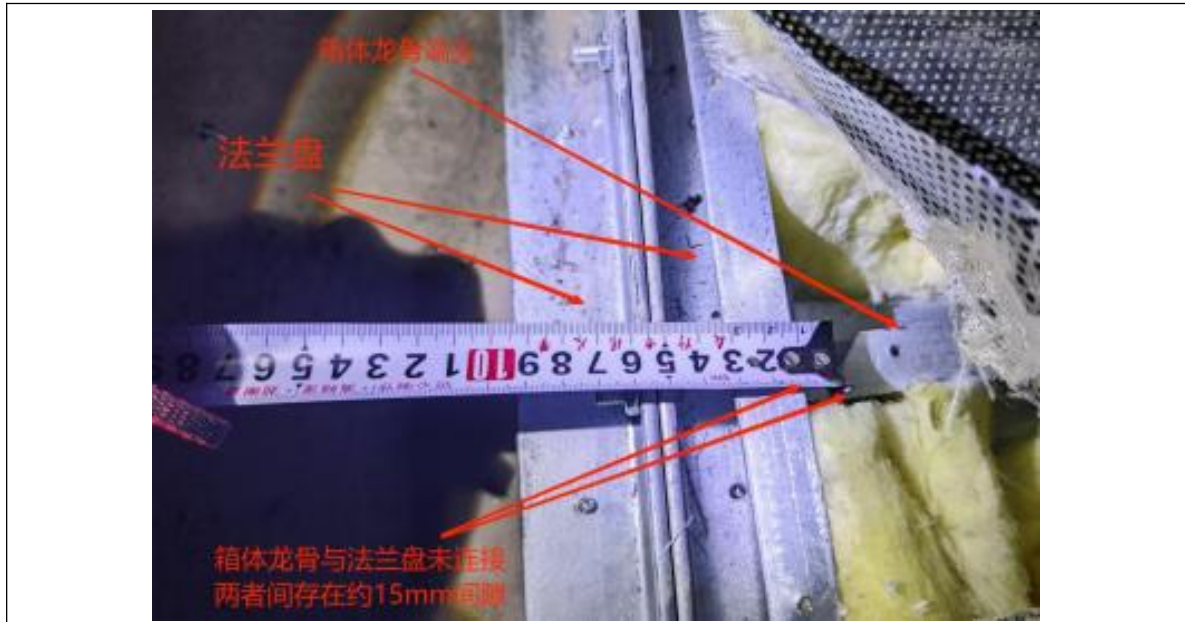
图 4 龙骨端头与法兰盘未连接

(3) 涉事静压箱箱体龙骨端头与法兰盘未连接，实测间距为 15mm。（详见图 4）

25mm×50mm×1mm)均未延伸至端部,与法兰盘间距15mm,形成无龙骨支承的薄弱间隙,仅靠外壳铁皮承重,导致安装后在重力作用下法兰盘处产生V字型下坠变形,不满足《通风与空调工程施工规范》GB50738-2011第6.5.2条的规定<sup>[4]</sup>。静压箱与法兰盘连接的抽芯铆钉多已脱落,残留孔径约Φ4mm,表明铆钉直径小于Φ5mm,不满足《通风与空调工程施工规范》GB50738-2011第4.2.8条<sup>[5]</sup>的要求,导致连接承载力不足,存在薄弱部位。

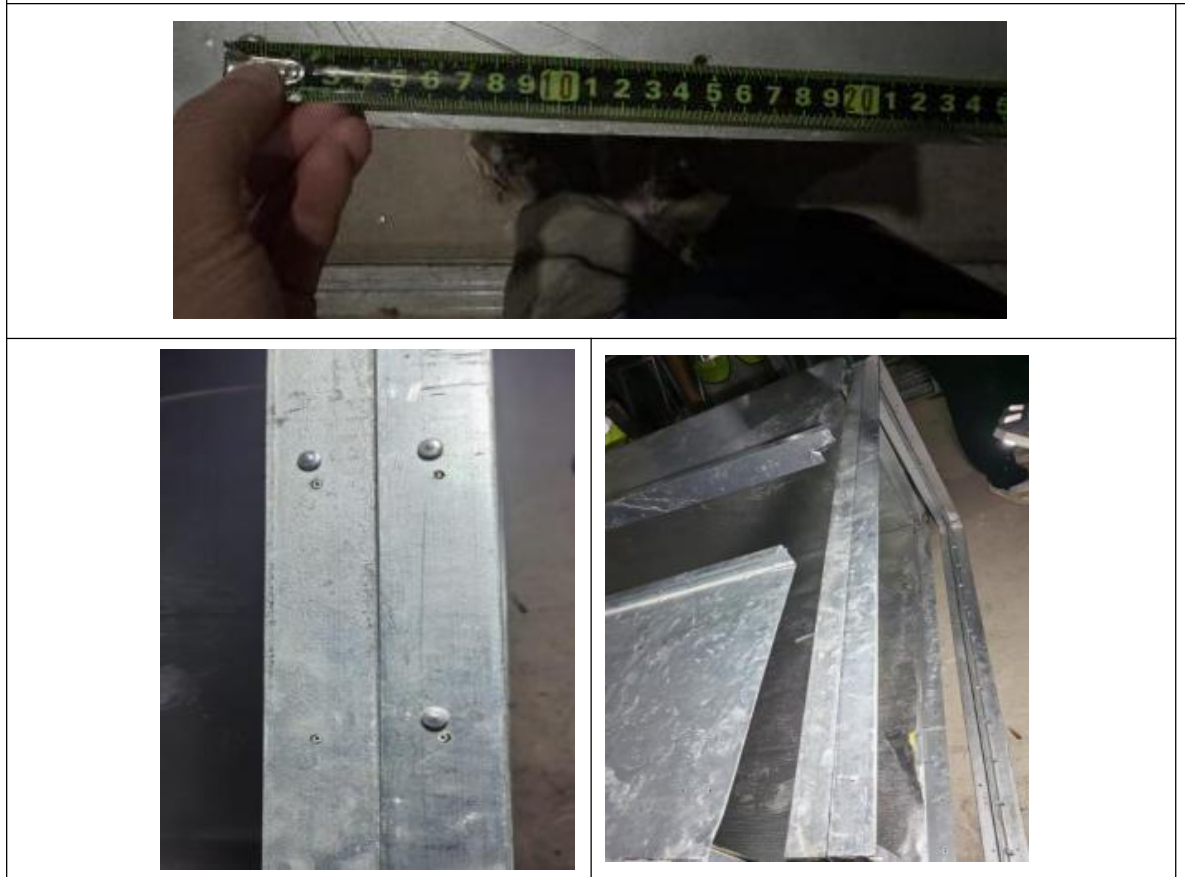
图 5 铆钉间距及脱落情况

(4) 涉事静压箱箱体与内法兰盘采用 36 颗抽芯铆钉连接固定，现场实测法兰盘上铆钉与铆钉之间的间距约为 150mm。法兰盘与箱体连接处外侧存在多处抽芯铆钉脱落现象。（详见图 5）

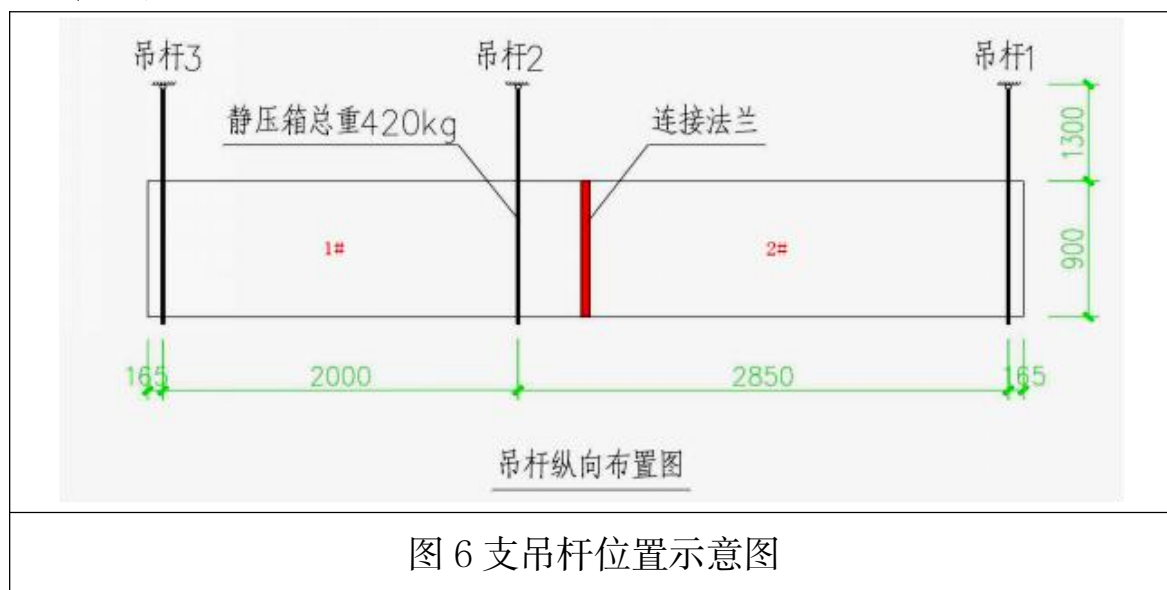
(1) 吊架吊杆构件采用规格为 41mm\*41mm\*2.0mm 的冲孔 C 型钢，实测相邻吊杆的实际安装间距分别为 2000mm 和 2850mm。  
(详见图 6)

涉事静压箱三樑吊架的安装符合专项施工方案的相关要求，吊杆间距分别为 2850mm 和 2000mm，符合《通风与空调工程施工规范》（GB50738）第 7.3.4 条<sup>[1]</sup>要求。

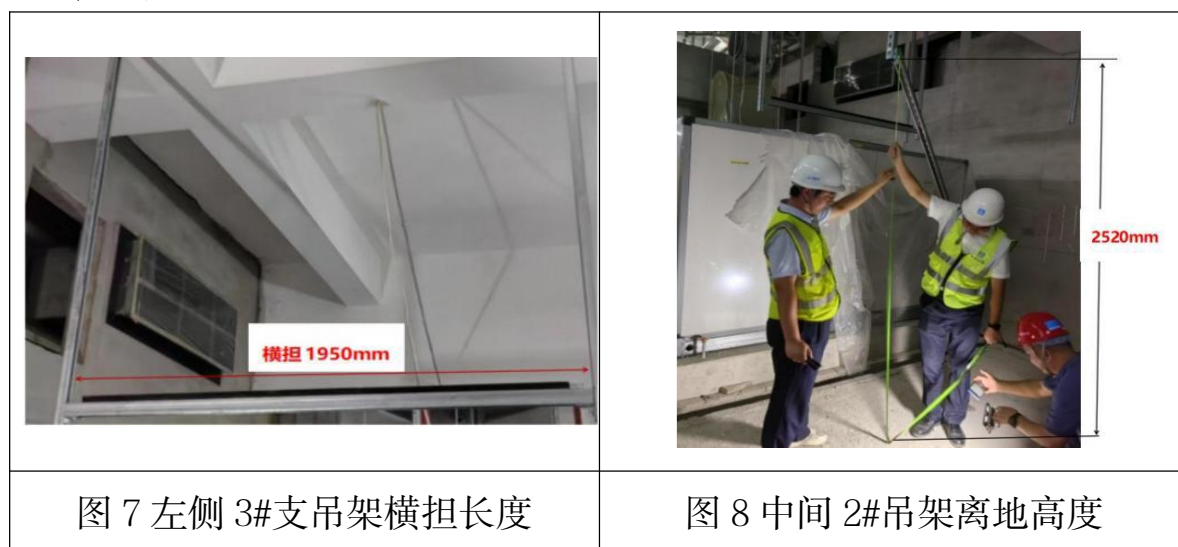
(2) 吊架横担构件采用规格为 62mm\*41mm\*2.5mm 的冲孔 C 型钢，实测长度为 1950mm，横担下沿距地面垂直距离为 2520mm。  
(详见图 7-8)

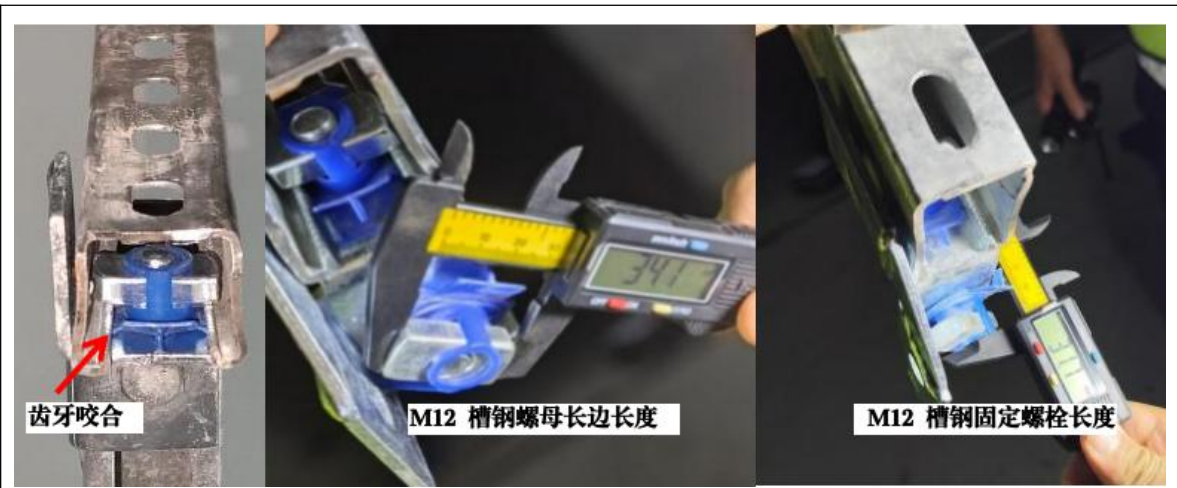
图 9 M12 槽钢螺母紧固情况

(3) 吊杆与横担通过直角连接件连接，使用 M12 槽钢螺母紧固（材质电镀锌碳钢），槽钢螺母与吊杆槽钢预留齿轮结构配套使用。实测槽钢螺母长边为 34.1mm，槽钢螺母配套螺栓长度为 31.7mm（含螺帽）。（详见图 9）

涉事静压箱（两个单节以法兰连接方式拼装组成）总重约 420kg，安装在 3 个吊架横担上。吊架立杆受拉强度满足要求<sup>[2]</sup>，横担受弯、受剪承载力符合设计要求，槽钢螺母防滑性能符合要求<sup>[3]</sup>。

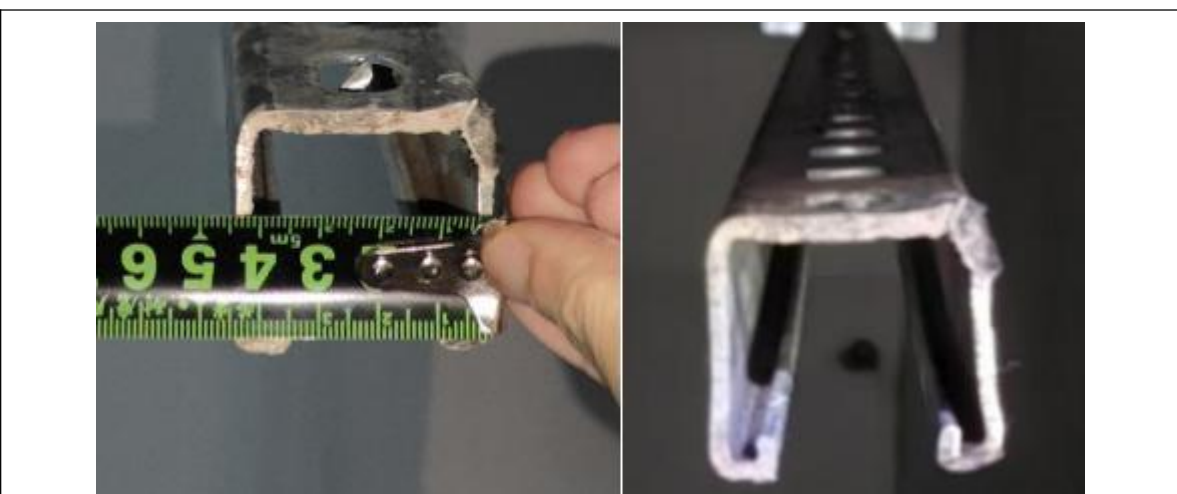
图 10 2#吊架北侧吊杆 C 型钢开口变形（扩大）及内侧摩擦受损情况

(4) 中间 2#吊架北侧吊杆发生变形破坏，冲孔 C 型钢（竖向支架）卷边齿牙由下至上 15mm 处有摩擦受损痕迹，C 型钢开口由 41mm 变为 44mm。（详见图 10）

受剪拉断裂，变形持续加剧。变形使支吊架槽钢倾斜，重力产生水平分力。由于支吊架水平受力性能差，受剪、弯、扭复合作用后，槽钢下端扩张变形，承载能力骤降。同时，静压箱重力导致连接处铆钉脱落、失稳冲击，2号吊杆C型槽钢开口变形，螺母失效、横担一端脱落。最终，支吊架北侧连接部位滑脱，静压箱整体坠落砸伤下方人员。
