# 坪山坑梓某老屋修缮作业“6·28” 一般物体打击事故调查报告

坪山区人民政府调查组

2025 年 8 月 13 日

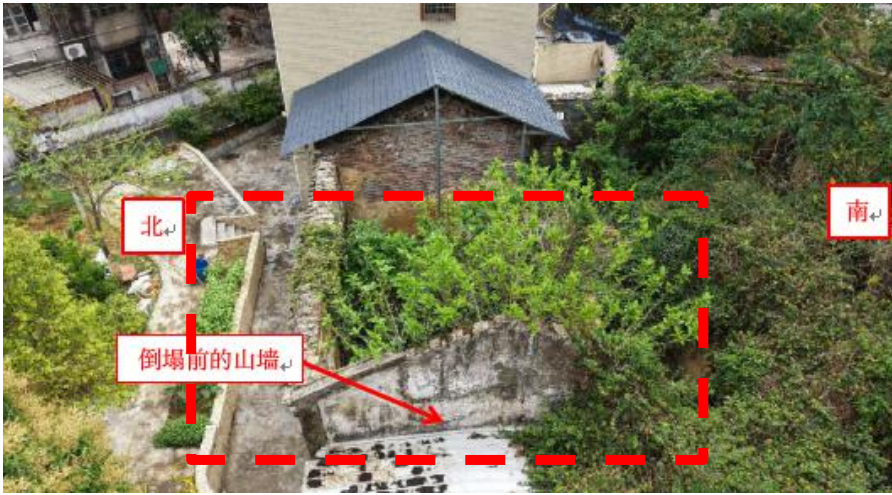
因年久失修，房屋木质隔层已腐蚀塌陷，房顶及内部隔墙均已倒塌，屋内长满杂草树木，并于 2022 年 5 月 5 日被认定为 C3 类危险房屋<sup>[1][2]</sup>，房屋所有权人为黄\*\*（见图 1）。

图 1 修缮前涉事房屋（红线框范围）

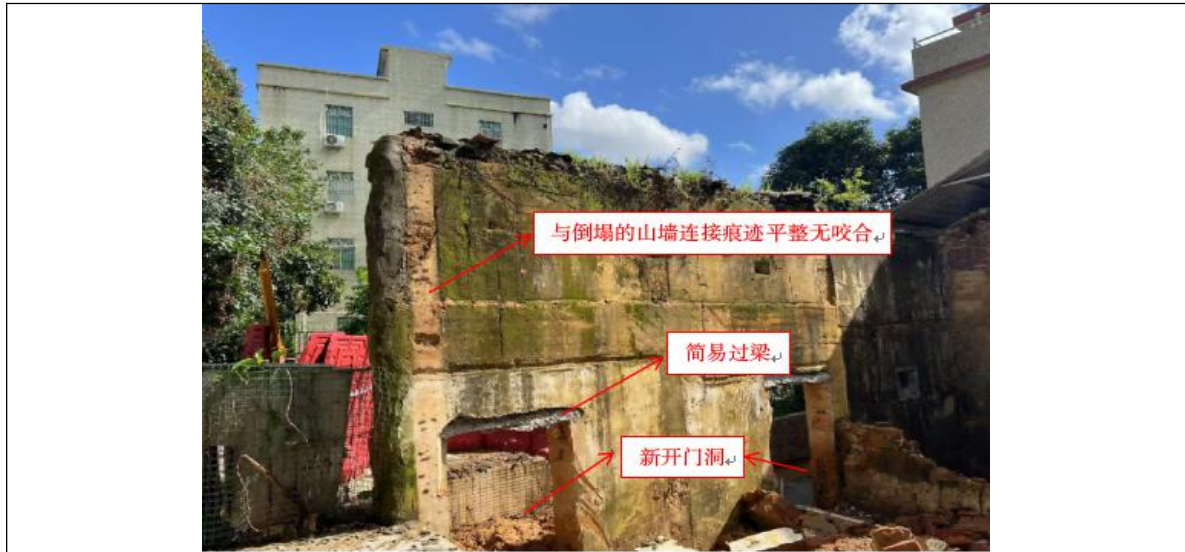
图2 北侧外墙

1. 北侧外墙。北侧外墙宽0.4米，高4.5米，为土墙结构，在外墙上开设了两个门洞，门洞上方做有简易过梁。经勘查，北侧外墙靠西侧墙体上与倒塌的山墙有新鲜的连接痕迹但无咬合等稳固连接（见图2）。

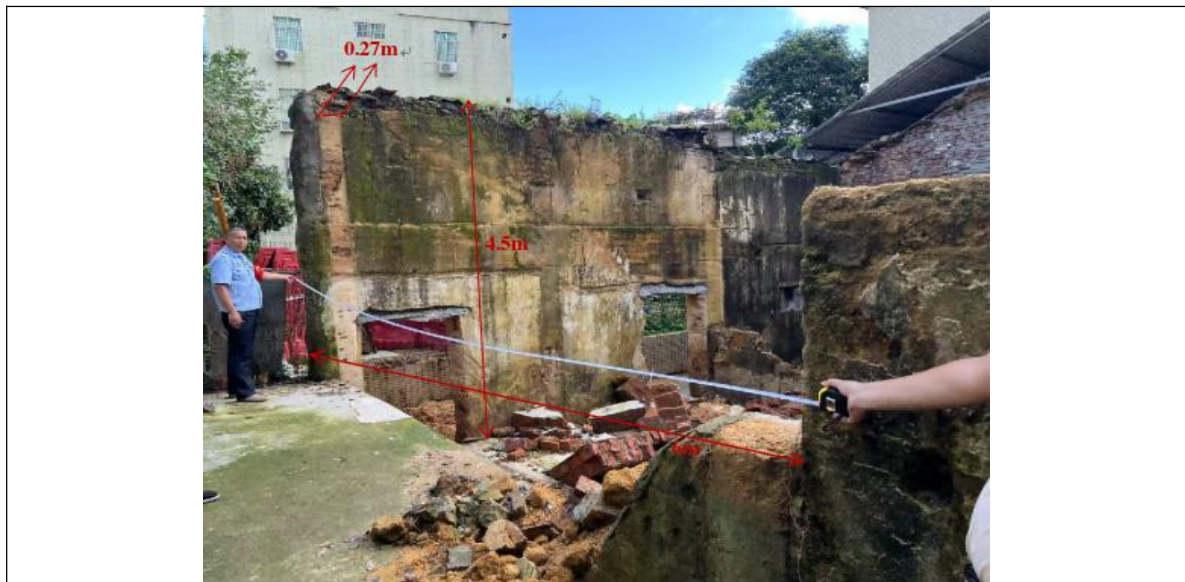
2. 涉事西侧山墙。西侧倒塌的山墙为红砖墙，长6米，宽0.27米，高4.5米，顶部最高点为6米高的三角形结构（见图3），墙体南北两侧端部均无咬合等稳固连接，呈相对独立状态。山墙底部与室外地面间存在显著间隙，长6米，宽0.1米，高1.22米（见图4、图5），墙体基础为天然土地基（见图6）。

图3 西侧倒塌山墙

该房屋是土石结构，因长时间空置并缺乏日常维护，西侧山墙墙体底部与室外地面间存在显著间隙，为雨水渗入地基土体提供了通道，加之近期持续降雨，导致山墙地基土体含水率饱和、墙基软化，承载力大幅衰减。事发前挖机清理作业产生的扰动进一步破坏了因雨水侵蚀而显著弱化的地基土体应力平衡，而西侧山墙与南、北相邻墙体间无有效的结构连接，无法形成相互支撑。在上述多重因素叠加作用下，山墙结构瞬间发生失稳坍塌，将作业人员完全掩埋，造成事故的发生。
