**坪山龙田深圳市某电子科技股份有限公司  
龙田分公司“4·17”一般其他爆炸  
事故调查报告**

坪山区人民政府事故调查组

2025 年 8 月 12 日

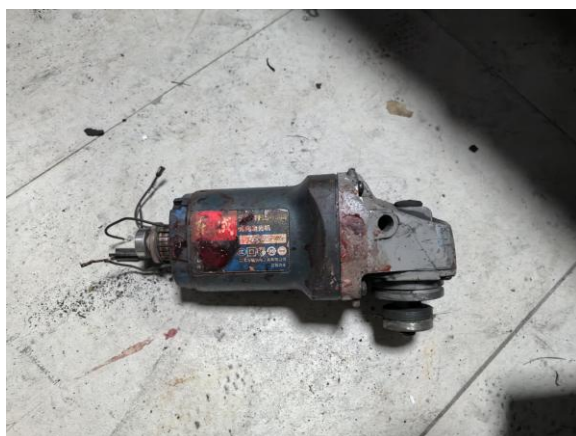
图 4 涉事角磨机外壳损坏，表面有血迹

3. **反应机理分析**。醋酸正丙酯蒸汽与空气混合物爆燃产生巨大热量导致桶内气体压力瞬间急速攀升，气体体积高速膨胀从而使包装桶发生容器爆裂，顶盖局部撕裂飞出击中陈\*\*胸部致其失血过多死亡，同时高速气体冲飞角磨机击中俸\*\*头部致其颅脑损伤死亡。

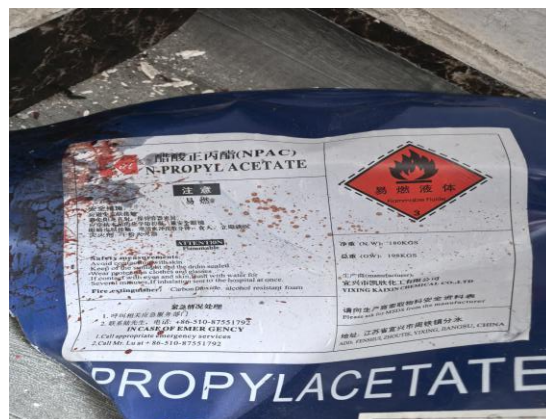
图7 涉事醋酸正丙酯包装桶的安全标签

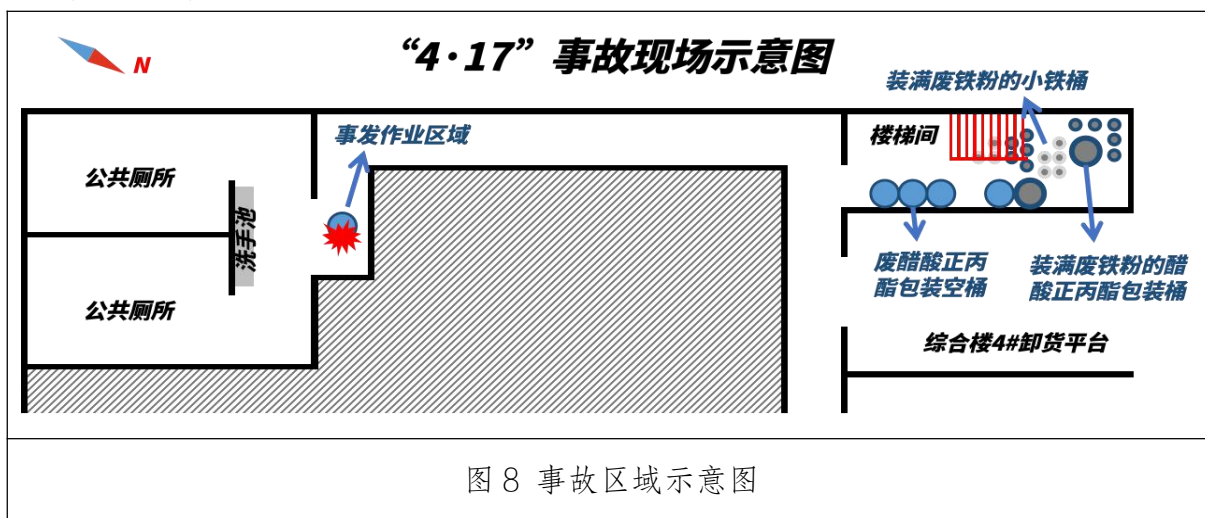
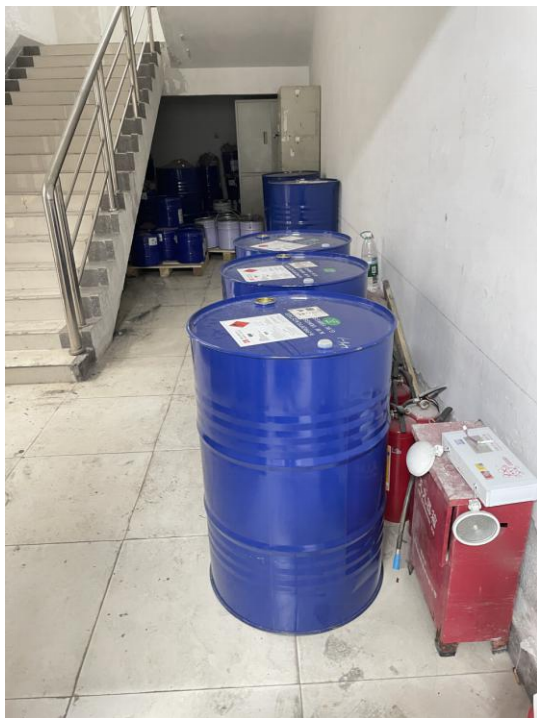
2. 事发地点附近的一楼楼梯间内放置了6个醋酸正丙酯包装桶（与事故现场包装桶同型号），其中4个为空桶，2个已装满废铁粉。楼梯间内另有一些装有废铁粉的小铁桶（楼梯间详情见图8 - 图12）。

图 9 综合楼一楼楼梯间存放情况

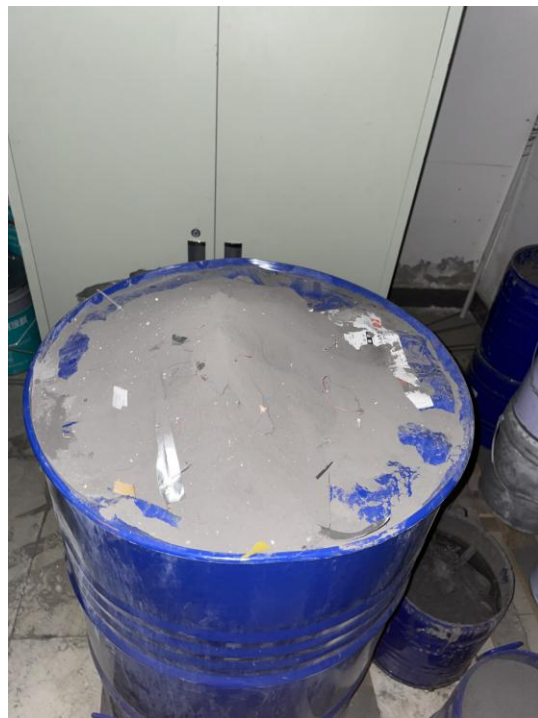
图 10 装满废铁粉的醋酸正丙酯包装桶

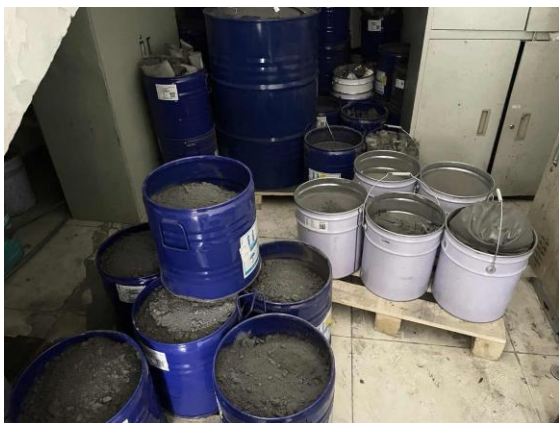
图 11 装满废铁粉的小铁桶若干

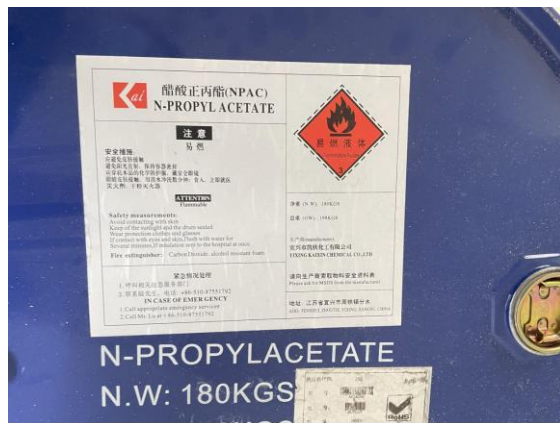
图 12 醋酸正丙酯包装桶安全标识

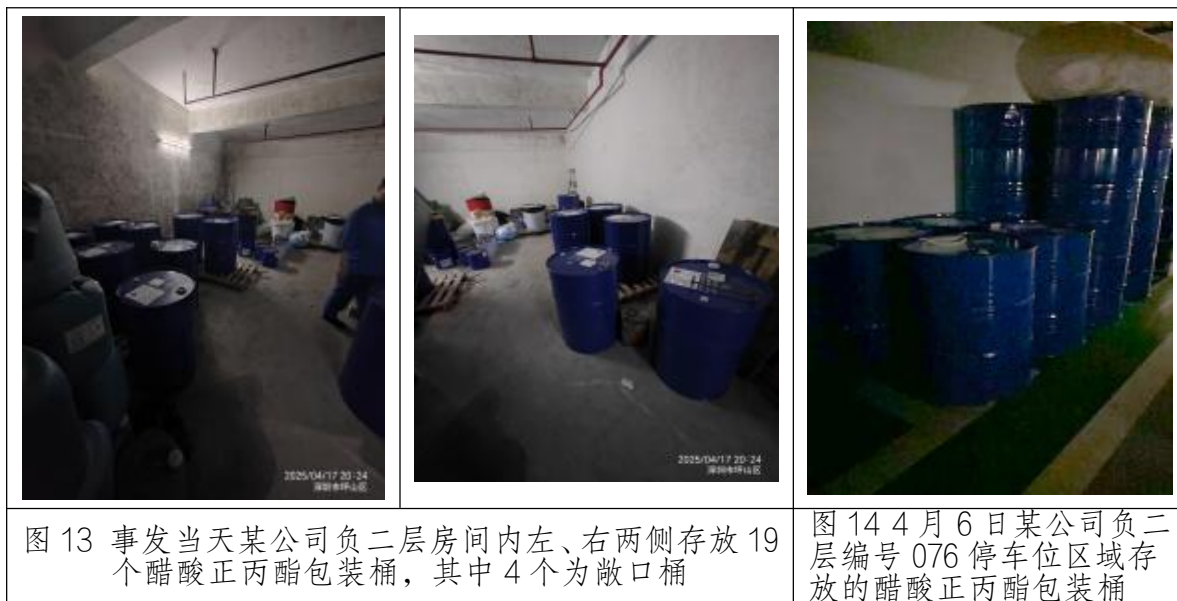
经查：醋酸正丙酯包装桶为某公司 LTCC 事业部使用危险化学品醋酸正丙酯后产生的空桶，事发前违规存放在某公司负二楼地下车库小房间（事发当天清理时发现共有 19 个同类空桶，其中 4 个为敞口桶）及车位编号为 076 的区域（非危废仓），管理负责人为某公司安环部助理工程师晁\*\*。4月16日，车载部经理孙\*\*向晁\*\*口头申领了 5 个醋酸正丙酯空桶并运回至某龙田公司放至在综合楼一楼楼梯间。

2. 醋酸正丙酯包装空桶长期违规存放于某公司负二楼地下车库小房间和车位编号为 076 的区域（非危废仓）（如图 13、14 所示）。

2. 某公司要进一步完善公司安全管理体系，提升企业本质安全水平。一是完善人员配置，及时补充关键安全管理岗位人员，杜绝安全管理空档；二是强化危险化学品全链条监管，全面盘点危险化学品的种类与数量，建立详细台账，同步录入危险化学品监管系统，规范采购、存储、使用、废弃各环节操作流程，明确各环节责任人，实现全过程可追溯管理；三是严格危险废物闭环管控，危险废物产生后 24 小时内必须入库，严禁危险化学品容器在生产环节重复使用，增加危险废物转运频次，确保危险废物仓库储存量不超过设计容量；四是深化隐患排查治理，定期开展危险化学品和危险废物专项检查，重点检查存储环境、作业流程等；建立隐患整改清单，明确整改措施、责任人和完成期限，整改后复查验收，形成闭环；五是规范特种作业管理，修订动火、电工作业等特种作业规程，严格落实审批制度，作业时配备专职安全员现场监护，严格操作规程，杜绝违规作业；六是加强安全教育培训，定期组织安全培训，内容涵盖危险化学品和危险废物管理、特种作业规范、应急处置等，培训后进行考核，考核不合格者离岗培训，提升员工安全意识和规范作业水平。
