坪山碧岭深圳市某钢结构有限公司“7·7” 一般物体打击事故调查报告

坪山区人民政府事故调查组

2025年8月27日

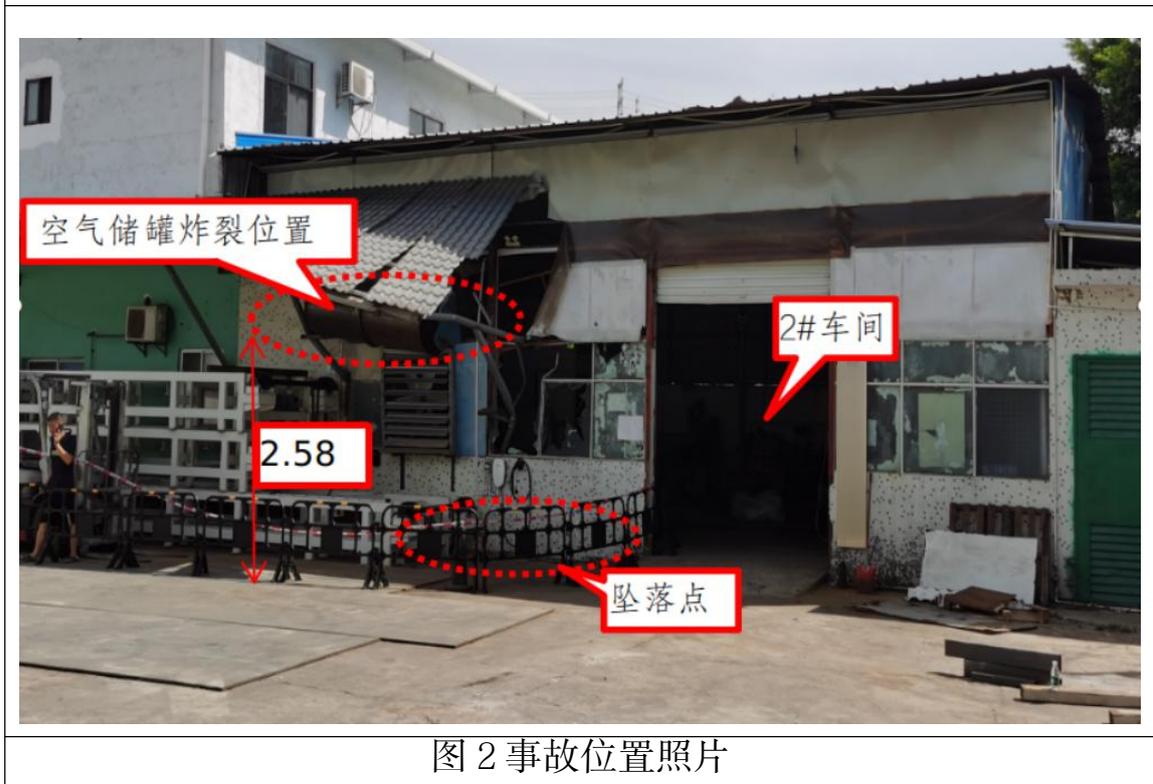
图 2 事故位置照片

涉事空气储罐通过简易支架固定在 2#车间入门左侧外墙上，呈卧式状态（见图 2），其外形为圆柱体，长 2.4m、直径约 0.8m，底部距地面高约 2.58m，材质为 Q355 钢材。罐体顶部左侧安装有出气管，与逆变式空气等离子切割机相连接；顶部右侧安装有进气管，通过管道与空气压缩机连接，进气管和出气管上均安装了球形阀；罐体底面右侧安装有泄放管。经勘查，空气储罐左右侧支架均受损，其中涉事侧的支撑钢架脱落且受损严重，窗户玻璃破碎，屋顶钢架出现受损下垂现象（见图 3 - 图 4）。

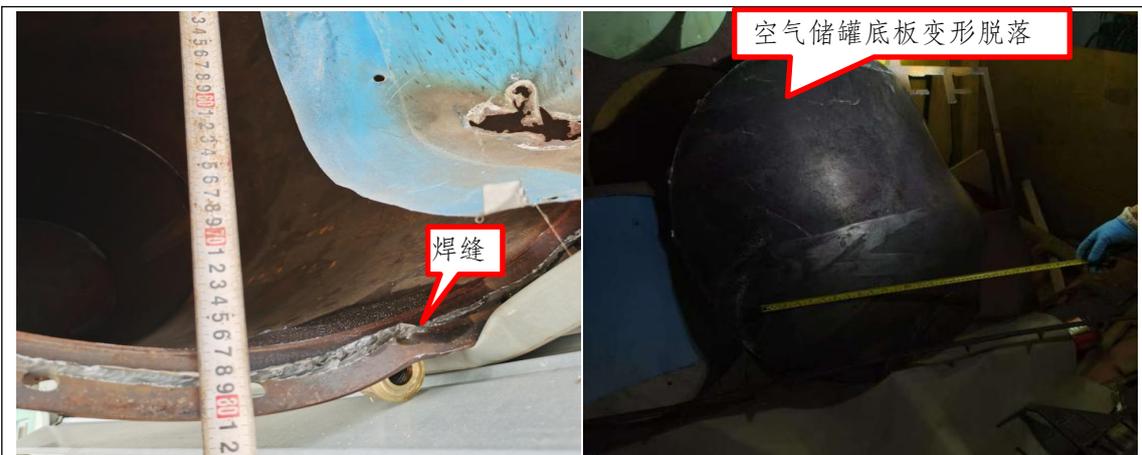
图 3 空气储罐及封板照片

使用前未进行有效的检测检验，及时排查解决罐体存在的质量隐患。制作者不具备相应的容器制作知识与工艺水平，材料为废旧料，致使罐体存在严重的质量问题，在顶板焊缝留下微小裂纹、孔洞，产生多处漏气点需维修补漏。焊缝强度的不足，导致顶板焊缝成为罐体相对薄弱部位。

2025年7月7日，调查组成员单位市市场监督管理局坪山监管局委托某研究院对该公司涉事空气储罐进行现场勘验工作。2025年7月14日，某研究院出具勘验报告，勘验结论：根据勘验情况，该空气缓冲设备结构简易，其壳体结构等均不满足《压力容器》（GB/T150-2024）的相关要求。认定该设备不符合特种设备的要求。

2. 赵**安全意识淡薄，未持有焊工证，违规站在叉车货叉平台上对空气储罐进行带压检修作业。因储罐内部空气压力超过底部封板承受力，导致底部封板爆裂脱焊飞出，赵**受冲击坠落至地面受伤，最终经抢救无效死亡。

（一）某公司要认真汲取事故教训，切实履行企业主体责任。一是合法合规经营，未取得相关许可，严禁从事相关生产、经营活动，确保所有生产经营行为均在法律法规框架内进行；二是建立健全全员安全生产责任制，并定期开展责任制到位考核，确保人人知责、履责、尽责，形成全员参与的安全管理格局；三是对全厂所有压力容器进行全面安全评估和隐患排查，重点检查设计、制造、安装是否合规，安全附件是否齐全有效，发现问题及时整改或更换，从源头消除设备安全隐患；四是强化生产过程管理，督促员工严格执行安全生产规程制度和安全操作规程，禁止特种作业人员无证上岗；五是深化安全教育培训与能力提升，以案示警，剖析原因，汲取教训，强化“安全红线”意识，提高员工的安全素养和应急处置能力。

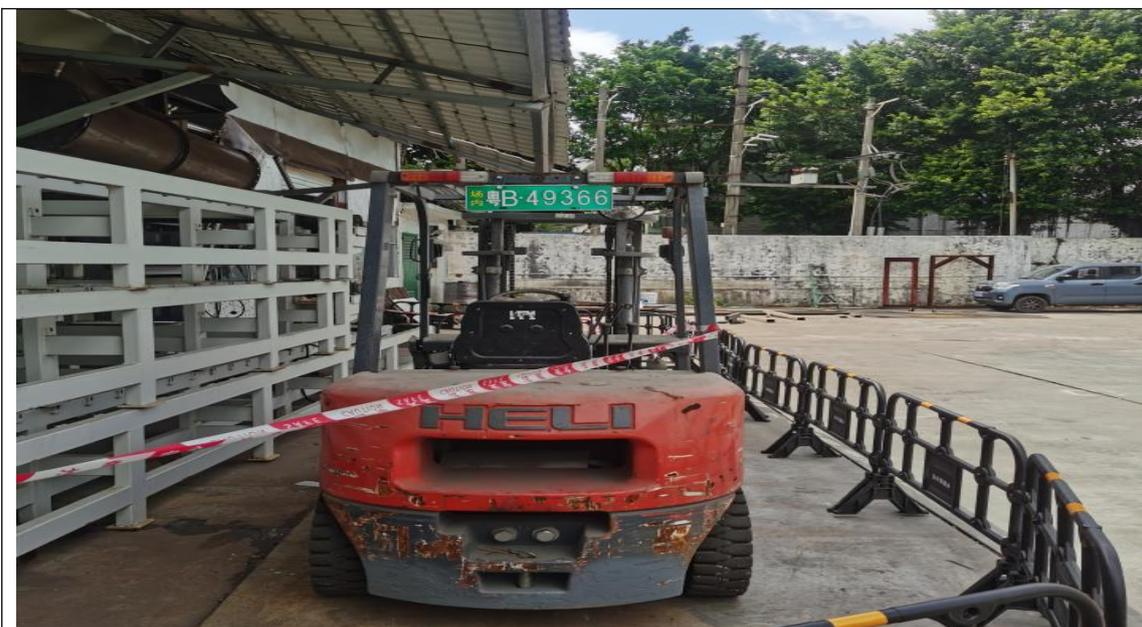
图5 场内叉车（粤 B49366）

现场停放有一台叉车，车牌号：粤B49366，特种设备代码：5110103182021A8247（见图 5）。

(二)现场叉车情况。叉车登记使用单位为某公司，车牌编号：粤B493**；特种设备代码：5110103182021A****；检验日期为：2025年4月15日。

(三)涉事人员无证操作叉车，无证开展电焊作业。某公司王**未取得叉车操作证，赵**未持有焊接与热切割作业证，两人均为无证上岗。经查，某公司只有马**持有叉车操作证，但其日常不操作叉车实施作业，日常生产活动中，叉车无固定操作人员，王**、赵**等人员违规操作叉车。

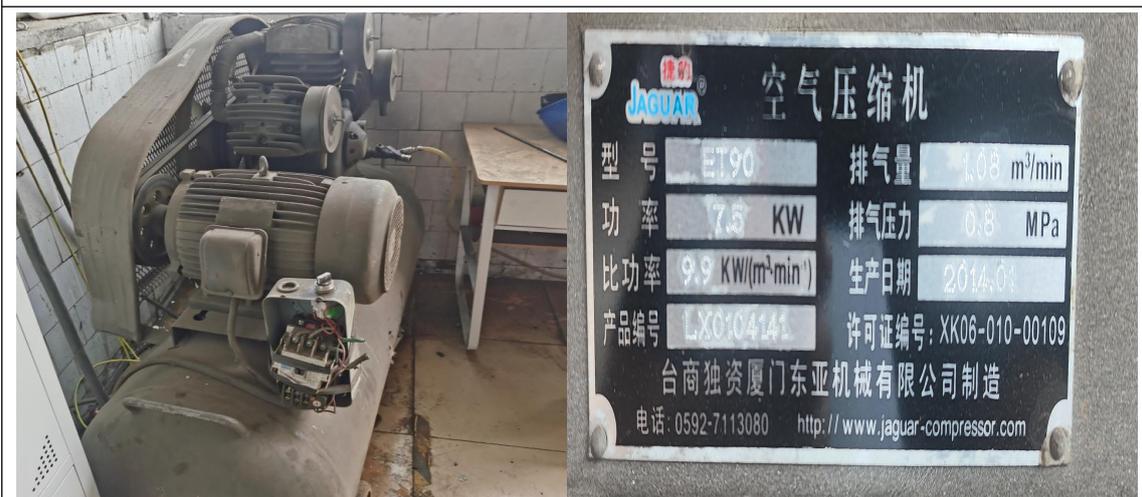
图6 空气压缩机照片

2#车间入门左侧放置有一台空气压缩机，型号为ET90，产品编号为LX104141，许可证编号为XK06-010-*****，排气压力 0.8MPa，排气量 1.08m³/min（见图 6）。

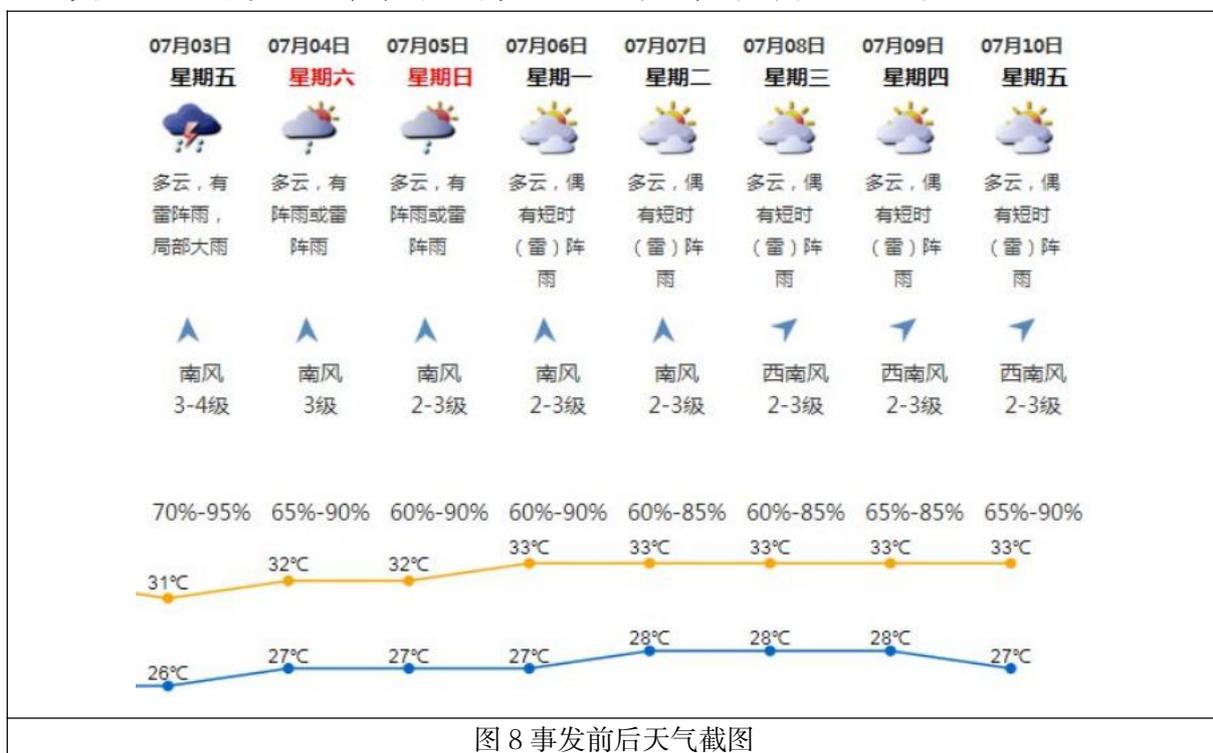
图8 事发前后天气截图

4. 环境因素。经查询，2025年7月7日，深圳市坪山区天气现象晴转多云，无持续风向。最高气温34℃，最低气温27摄氏度。天气状况对事故的发生无影响（详见图8）。
