# 坪山区马峦街道某学校（二期）项目“8·18”亡人事故调查报告

2022年8月18日7时45分许，坪山区马峦街道某学校（二期）项目发现一起亡人事故，造成1人死亡。

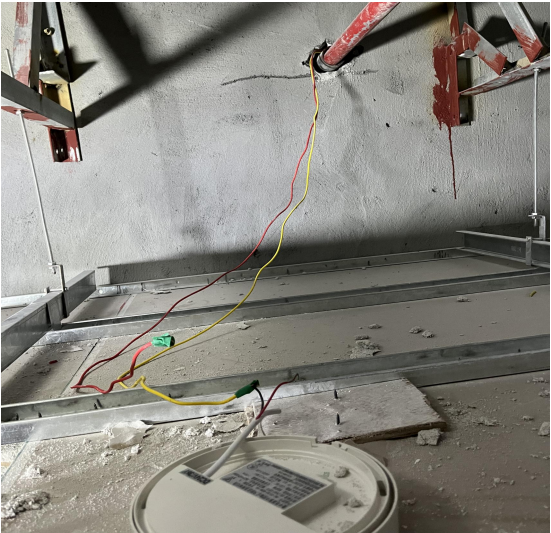
1.现场勘察情况。事发地点位于坪山区马峦街道某学校（二期）项目主体工程（属区管项目）风雨操场一层2号体育器材设备间天花吊顶内，天花吊顶由钢质龙骨架做支撑，天花吊顶离地4.8米。在天花吊顶维检口下方有一个移动式脚手架供人员进出天花吊顶。天花吊顶内部空间为封闭空间，较狭窄且光线较暗，在救援时被拆除部分石膏板。吊顶内安装有一台空调，空调主电源线已敷设到空调旁，未连接到空调上且未通电（见图2、图3），有两根空调控制线垂放在拆除的石膏板洞口处，现场检测未带电。现场无其他电源线，现场金属构件也未检测出220V电压。2号体育器材设备间的电源控制柜未通电。在拆除的石膏板洞口处左侧有一个应急灯（额定电压36V）电源线驳接处松脱，现场检测未带电，处于同一路消防电路中的走道安全疏散标志处于断电状态（见图4）。

图 4 吊顶内应急灯电源线驳接处松脱

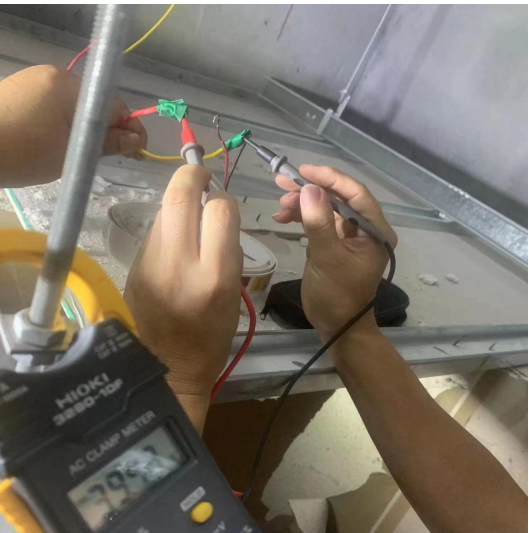
内保险丝熔断，在更换保险丝盒送电后，走道安全疏散标志通电点亮，再次检测 2 号体育设备器材室天花吊顶内应急灯电源线驳接处电压为 39V 左右（见图 5）。

图 5 更换保险丝盒后，应急灯电源线驳接处电压为 39V 左右。

综合以上调查情况，事故现场 220V 电气线路未接通电源（空调安装现阶段只装机不需要通电），排除 220V 电压触电；应急灯额定工作电压为 36V，现场勘查时应急灯电源线路保险丝已熔断，不具备持续供电条件和 36V 持续触电情况，结合案情及司法鉴定报告描述“心衰的发生早于电流斑的形成”综合判断：叶英
