# 坪山龙田某工业区 25 号厂房 “7·22” 一般触电事故调查报告

坪山区人民政府事故调查组

2025 年 9 月 10 日

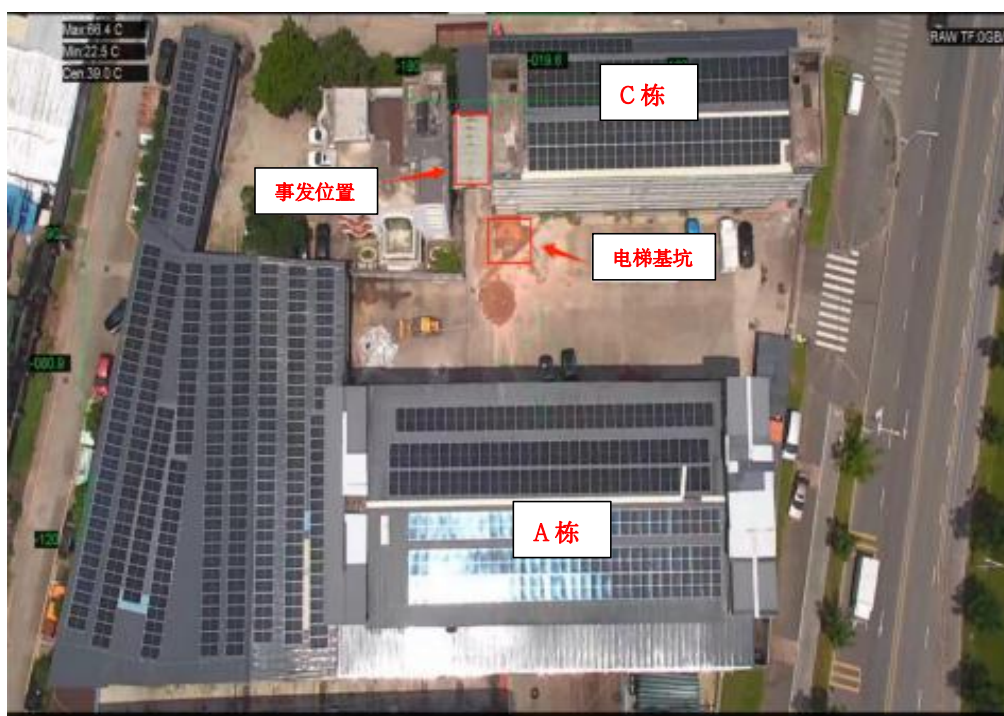
图 1 某工业区 25 号航拍图

涉事园区位于龙田街道某工业区 25 号，园区内共有 3 处建筑物，分别为左侧厂房 A 栋共 4 层，占地面积约 1000 平方米；

右侧宿舍楼 C 栋共 4 层，占地面积约 400 平方米；正面铁皮房共 1 层，占地面积约 1200 平方米（图 1）。涉事园区产权人为葛\*。事发时，某工业区 25 号处于空置状态，正在进行改造提升。

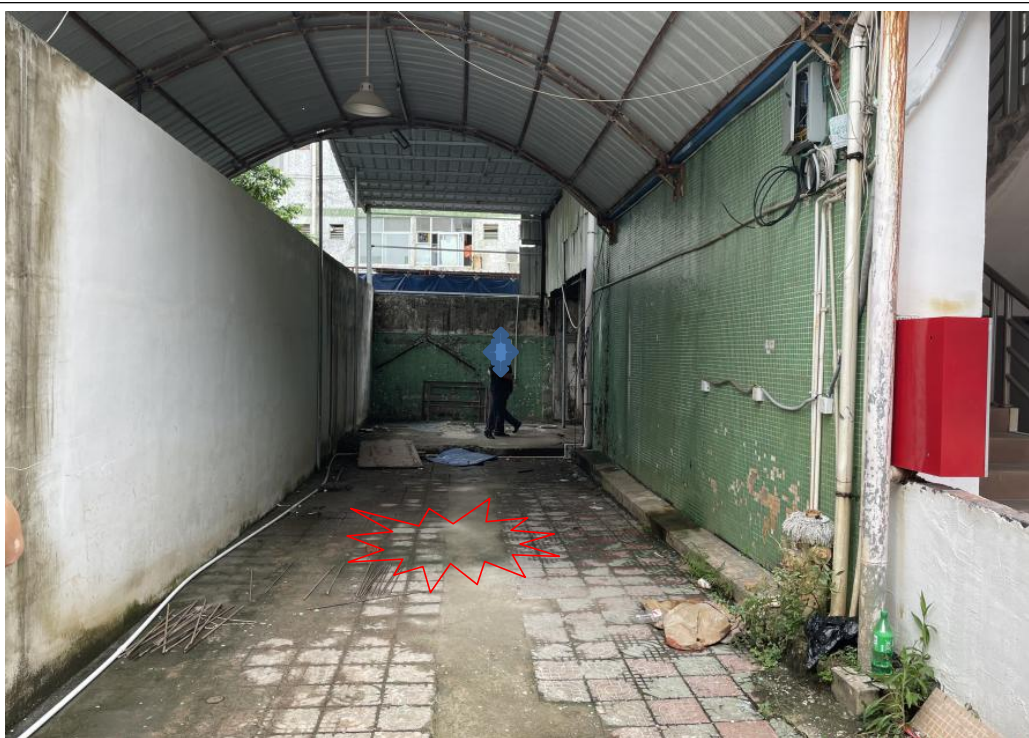
1. 事发位置情况。事发地点位于某工业区25号C栋宿舍楼右侧通道内（图1），现场可见散落已切割完成的钢筋，地面存在潮湿痕迹，但无明显积水（图2）。宿舍楼门口位置已开挖好

图 2 事发位置照片

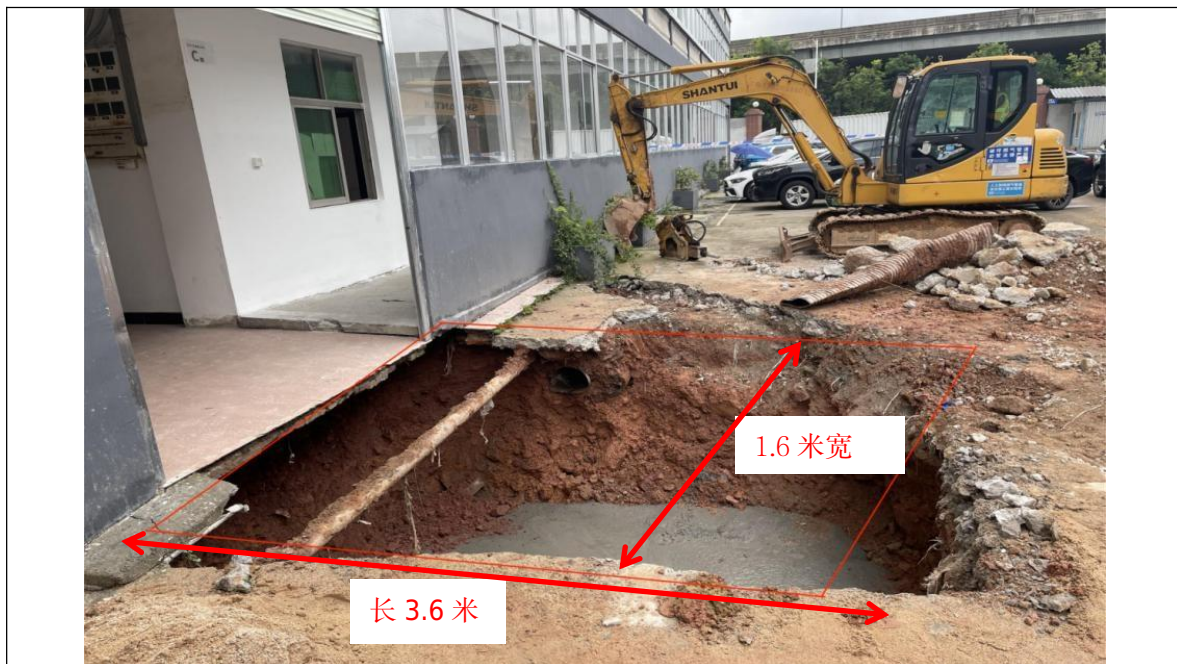
电梯井基坑，基坑长约 3.6 米，宽约 1.6 米，已浇筑混凝土垫层（图 3）。

图 3 电梯井基坑

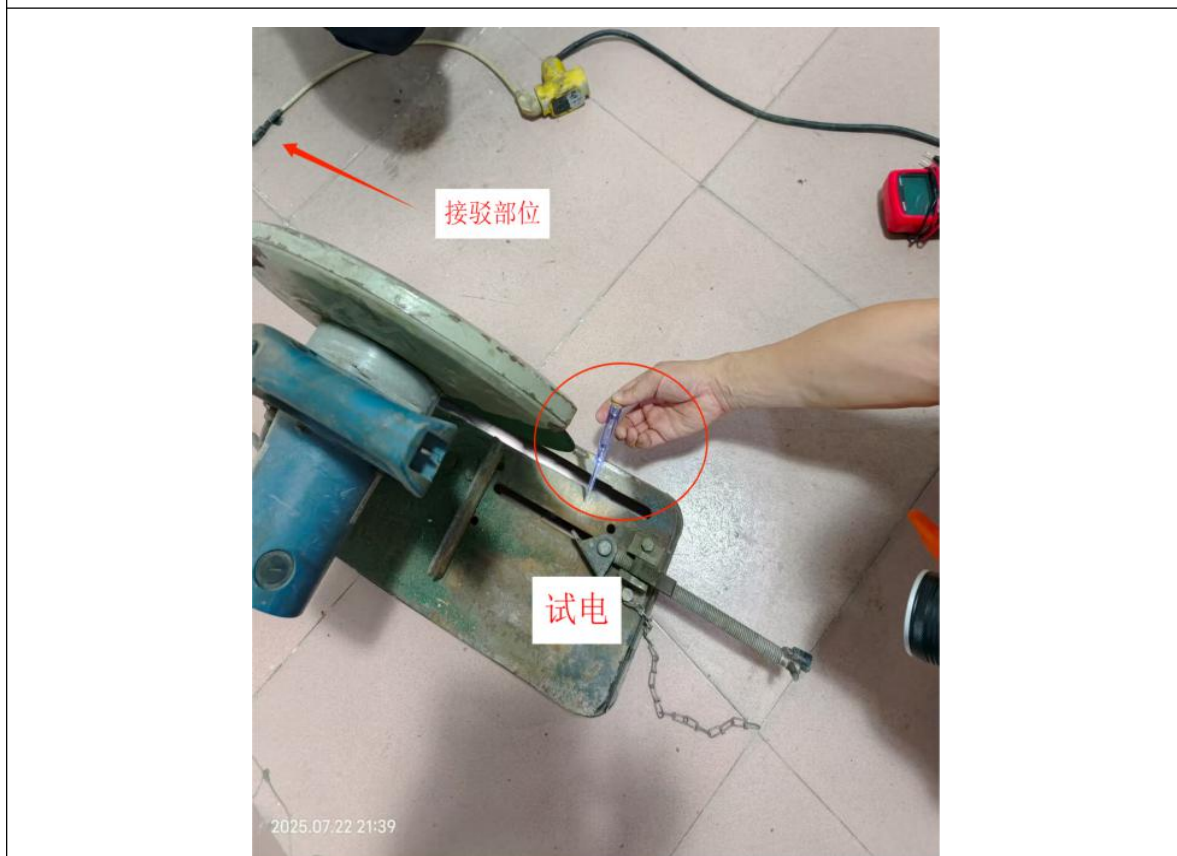
2. 涉事切割机情况。现场用于切割钢筋的设备为一台电动切割机，型号为东成（DJG2200-355），电压为 220V、50Hz，额定功率为 2200W，其电源线存在一处非规范接驳点，且 PE 线（地线）未连接。经现场通电测试，该切割机外壳不带电（图 4）。

图 4 通电后切割机外壳不带电
