# 坪山龙田某小区商铺“7·31”一般坍塌事故 调查报告

坪山区人民政府事故调查组

2025 年 9 月 28 日

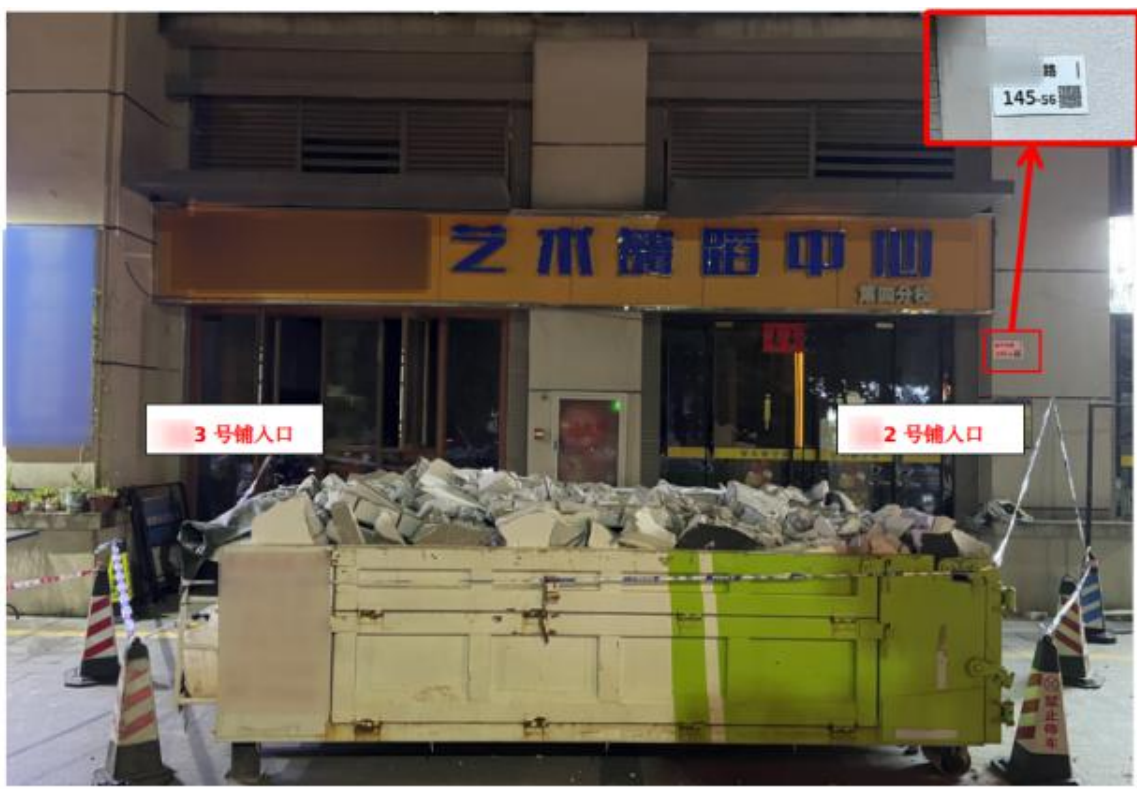
图 1·涉事商铺地理位置示意图

事发地点位于坪山区龙田街道竹坑社区某小区商铺，门牌号为\*东路 145-56 号，门口停放 1 台存放建筑垃圾的车厢，车厢内可见大量泡沫砖墙碎块、玻璃碎片及墙体拆除产生的渣土等。门楣招牌写有“某艺术舞蹈中心--第四分校”字样（图 1）。

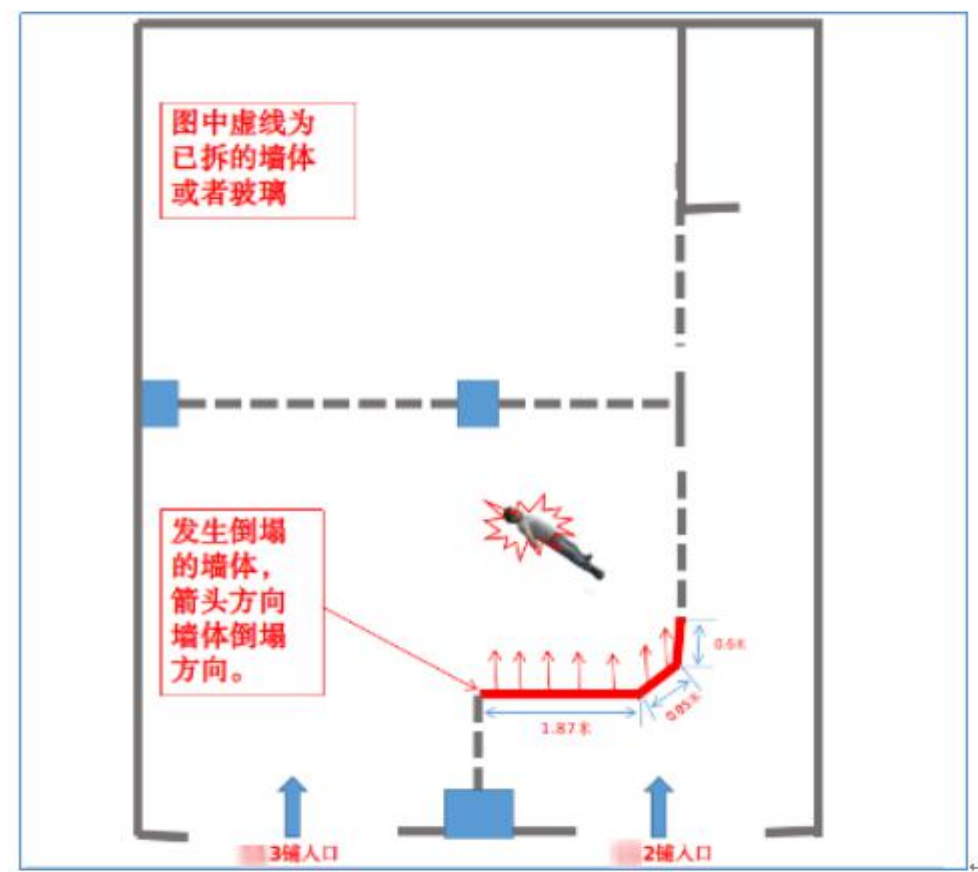
图 2 事故现场示意图

铺内的隔墙（或玻璃）已基本拆除完毕（图 2 虚线），涉事墙体原位于\*\*2 号商铺入口偏左侧位置（图 2 红线），倒塌后墙体碎块已被清理至\*\*3 号商铺中间靠墙位置，体积大小不一，材质为泡沫砖，厚度约 12 厘米（图 4）。事发位置有少量泡沫砖碎块和红色血迹，未见安全帽（图 3）。现场有 1 把用于砸墙的铁锤、1 把用于清理的铁铲、1 台用于清理垃圾的手推车和 1 个塑料胶桶等作业工具，另有 1 套安装好的单层门式脚手架和一些没有安装的门式脚手架配件（图 5）

1. 经现场勘查测量，结合现场人员笔录：倒塌墙体原高 4.3 米，事发前上部已被拆除，倒塌前高约 3 米，位于\*\*2 号商铺入口偏左侧位置，墙体呈连续折线型，由三段组成，长度分别为 1.87 米、0.85 米、0.6 米，材质为轻质泡沫砖墙，厚约 12 厘米。

2. 倒塌墙体未设置基础也无构造柱，墙体转角处也未设置拉结筋，两侧边已被拆除，独立无支撑，稳定性较差。工人在拆除墙体上部时，对墙体稳定性造成了一定影响，进一步削弱墙体稳定性。

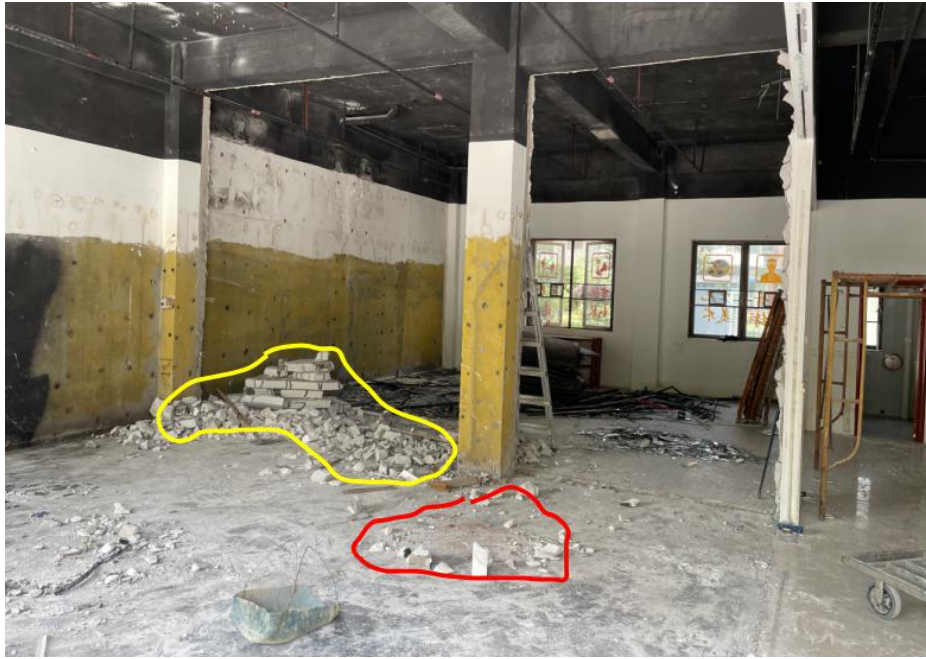
图 3 血迹与墙体碎块位置图

3. 死者徐\*才安全意识淡薄，作业过程中未佩戴安全帽，站在危墙下作业。违规采用底部掏掘方式拆除墙体<sup>[1]</sup>，导致墙体底部结构失稳坍塌。

综上，倒塌墙体未设置基础和构造柱，转角处未设置拉结筋，两侧边已被拆除，独立无支撑，本身稳定性差，而工人在拆除墙体上部时，对墙体稳定性造成了一定影响，进一步增加墙体的不稳定性。死者徐\*才未佩戴劳动防护用品，站在墙体侧面违规采用底部掏掘的方式拆墙，导致墙体底部结构失稳而整体倒塌，徐\*才被砸身亡。
