坪山石井深圳市宏鑫环保建材有限公司“1·9” 一般车辆伤害事故调查报告

坪山区人民政府事故调查组

2026年2月6日

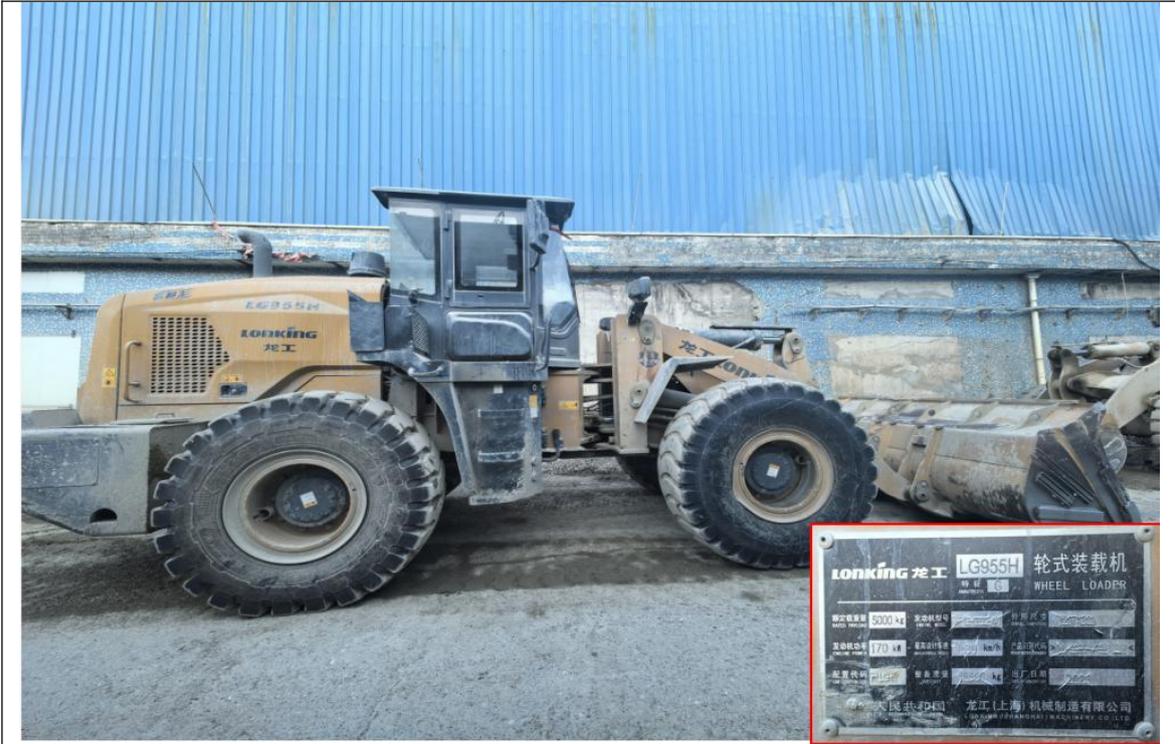
1. 黄色装载机（肇事车辆），事发时该车辆由李*军操作，生产厂商为龙工（上海）机械制造有限公司，型号 LG955H，合格证编号 YH63X8230200782，额定载重量 5000kg，最高设计时速 39Km/h，制造日期 2023 年 2 月 15 日（见图 1）。

图 1 肇事黄色装载机

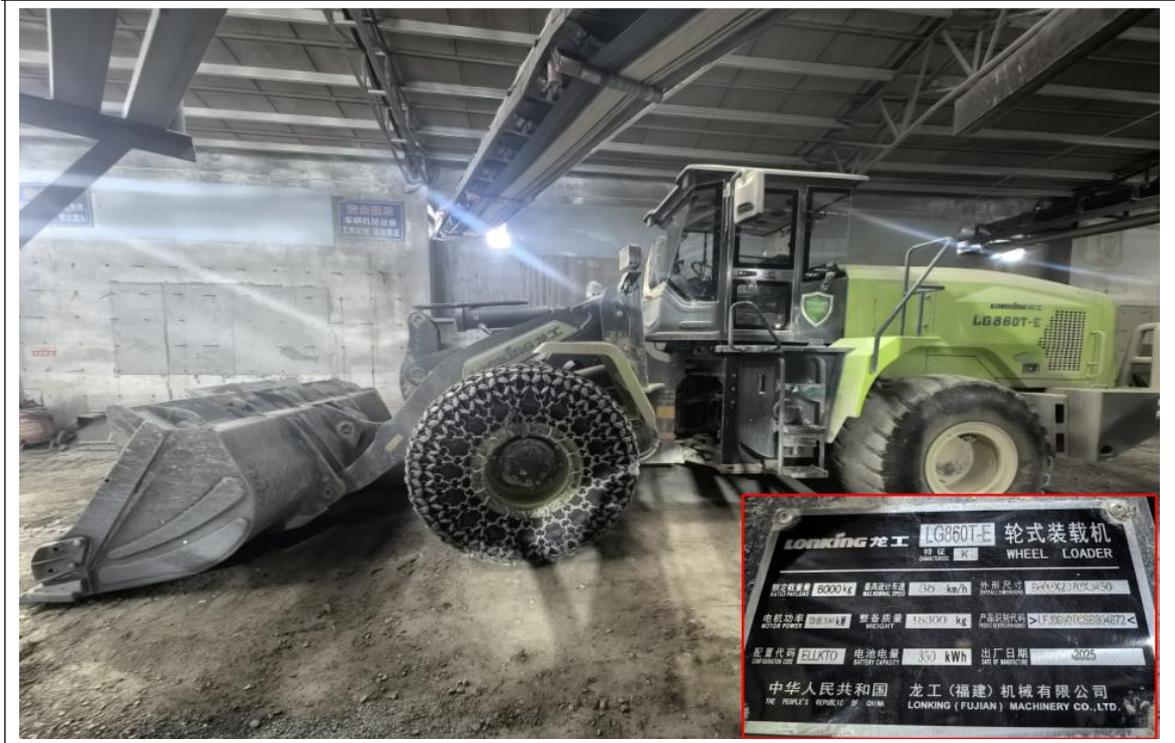
2. 绿色装载机（被撞车辆），该车辆由杨*华操作，生产厂商龙工（福建）机械有限公司，型号 LG860T-E，合格证编号 YH6446025804872，额定载重量 6000kg，最高设计时速 36Km/h，制造日期 2025 年 8 月 21 日（见图 2）。

图 2 被撞的绿色装载机

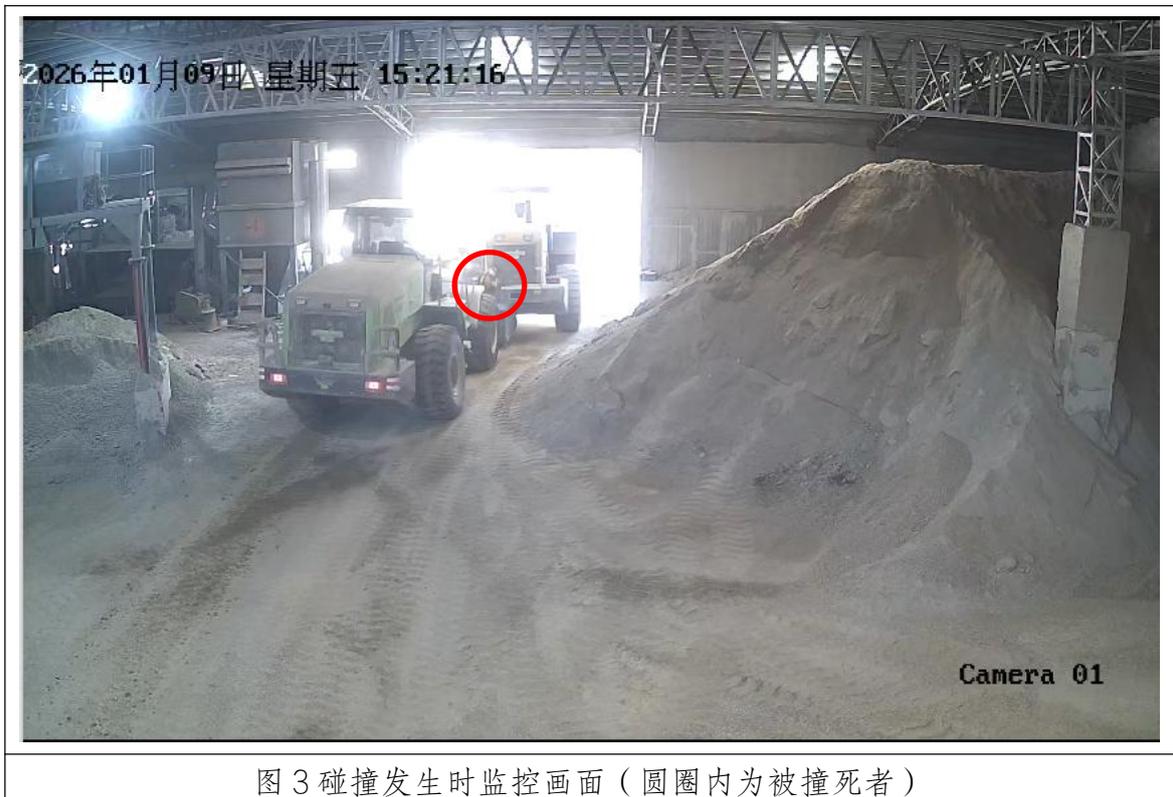
15时21分54秒^[1]，李*军操作黄色装载机在1号仓卸料后，倒车行驶至2号仓库时，不慎碰撞到停在通道上的绿色装载机并将躲避不及的杨*华撞倒，杨*华被挤压于绿色装载机铲斗与黄色装载机之间，随后倒在铲斗内（见图3、4）。

图3 碰撞发生时监控画面（圆圈内为被撞死者）

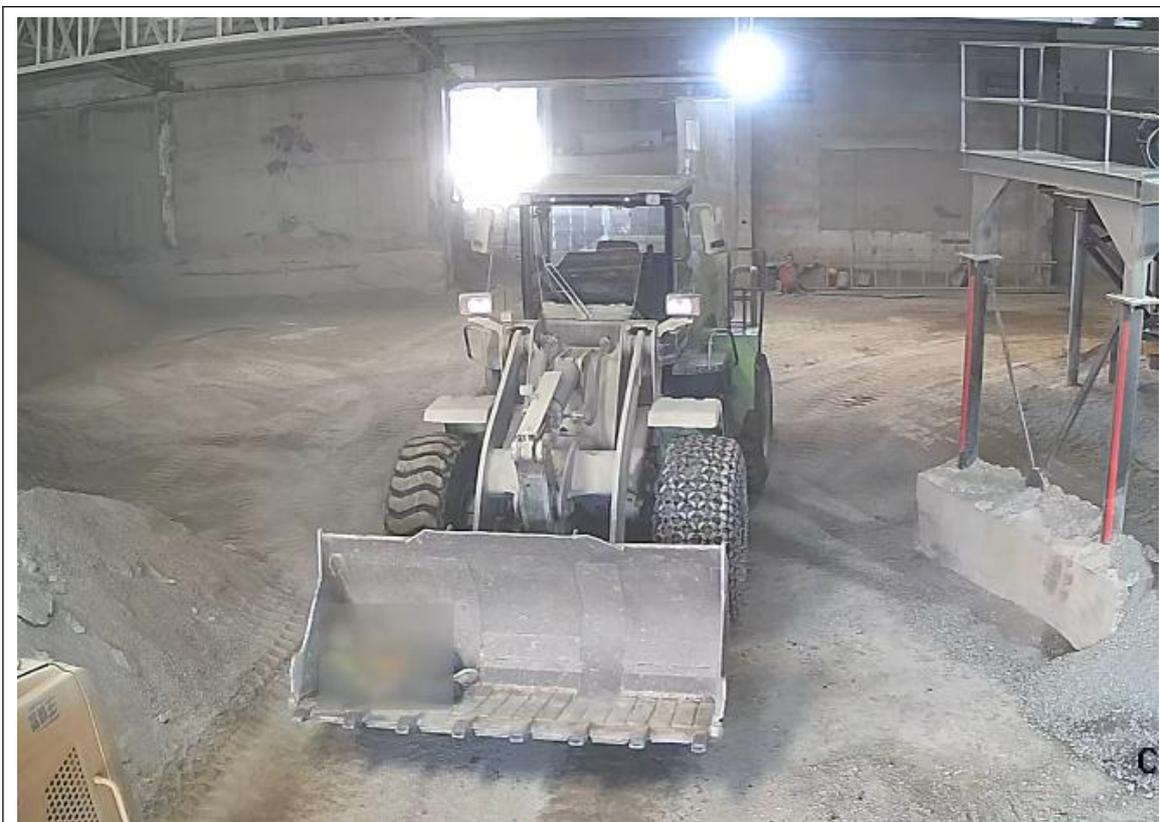
图 4 杨*华在碰撞发生后倒在铲斗内

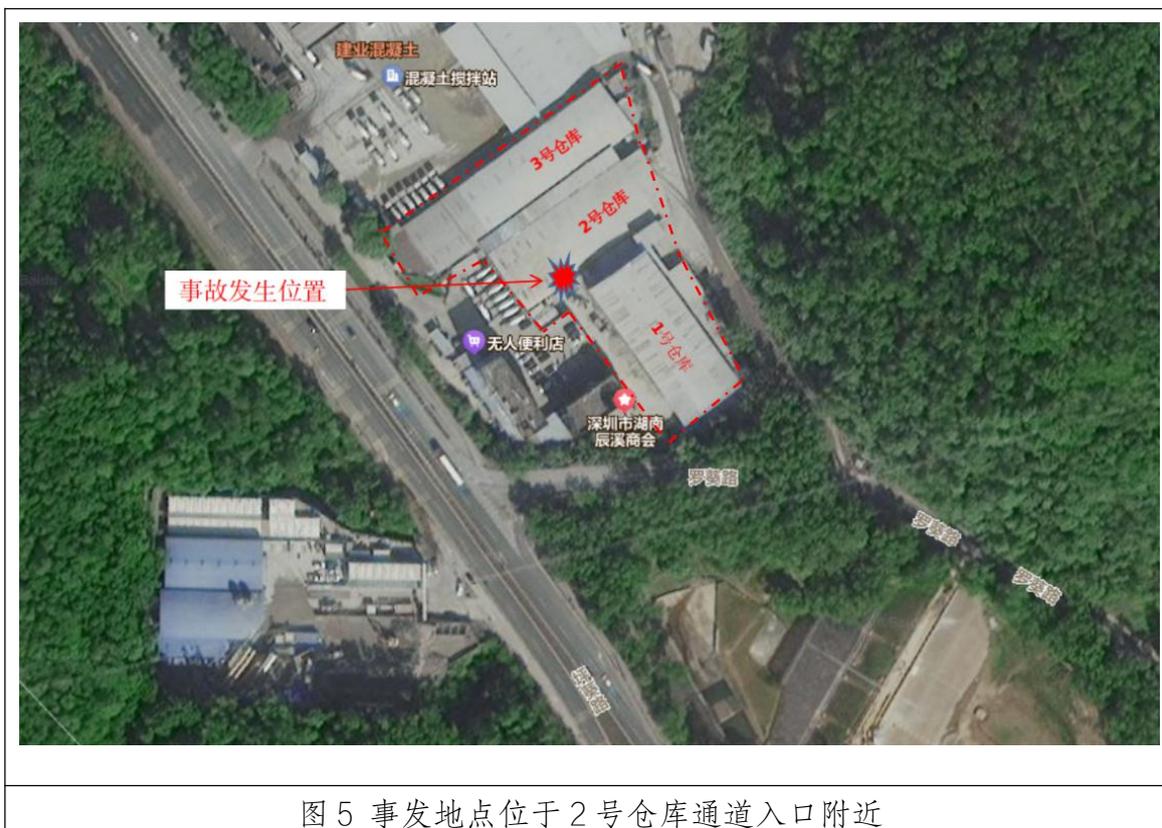
事发地位于坪山区石井街道石井社区荔景南路10号宏鑫公司2号仓库生产区域内，该公司平面布局共有三个长方形仓库，其中2号和3号仓库并排，以及垂直于2号仓库的1号仓库（见图5）。

图5 事发地点位于2号仓库通道入口附近

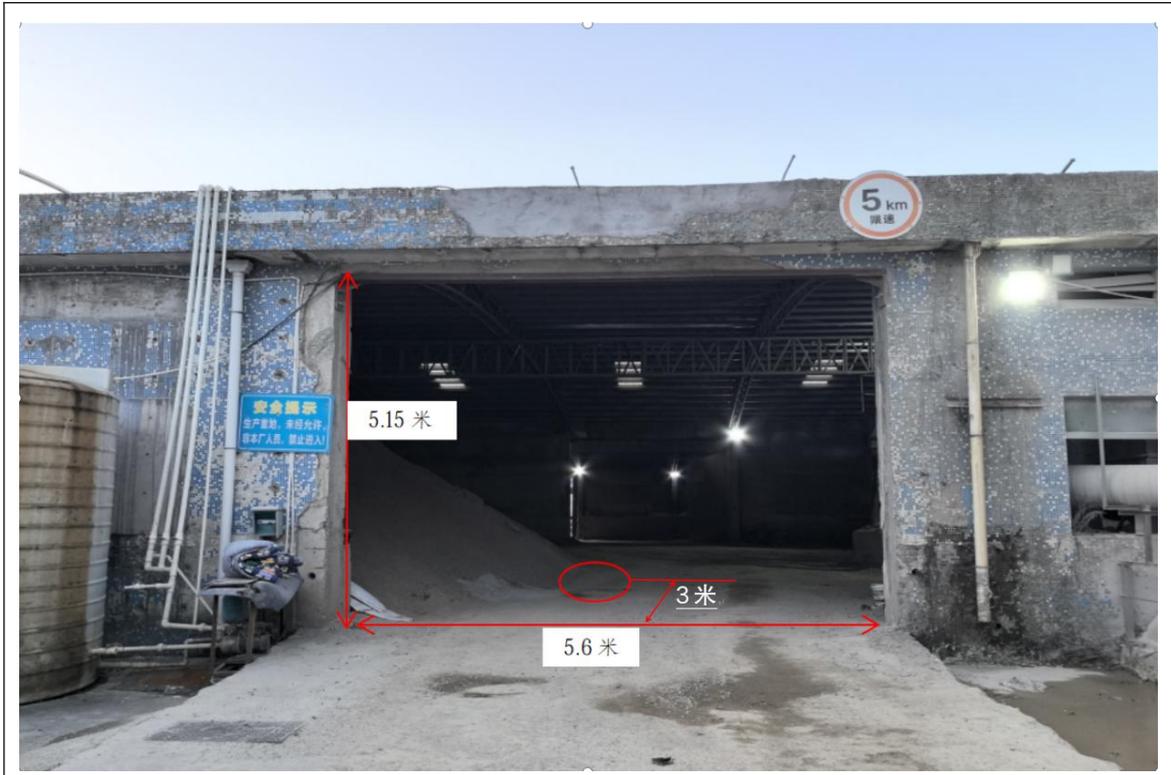
事发位置在距离2号仓库通道出入口内侧约3米处。2号仓库通道出入口宽为5.6米，高为5.15米，左侧墙面张贴有“安全提示：生产重地，未经允许，非本厂人员，禁止进入”字样的安全标识牌，右上方张贴有“限速5Km”的标识牌。2号仓库地面为沙土路面，左侧石料堆放侵入行车通道。2号仓库室内灯光处于开启状态，室内外亮度有明显差距，仓库通道出入口朝西，从室外往室内看，室内光线明显偏暗，事发时段明暗分界线位于2号仓库出入口内侧约3米处。事发时，绿色装载机停靠在明暗分界线暗面一侧（见图6）。

图6 图中红色圈为2号仓库口碰撞发生位置

3.环境不良因素。事发当天天气晴朗，现场存在强烈的光线反差，室外强光与室内阴影形成“视觉黑洞”^[2]，绿色装载机停靠在出入口门洞阴影区域，难于被操作者观察发现。

（一）宏鑫公司须深刻汲取事故教训，切实压实企业安全生产主体责任。一是完善责任制体系，全面开展安全风险辨识和隐患排查，确保现场安全风险可控在控；二是加大安全投入，增设工程车辆盲区监控系统，完善生产区域警示标识与防护设施，强化现场管理，科学划分车辆和行人通道，严禁占用、堵塞；三是全面升级照明设施，增设高亮度LED灯，合理布局，消除视觉隐患；四是强化人员安全培训和应急演练，提升人员安全意识和应急技能，督促作业人员严格执行安全操作规程，杜绝违章作业。

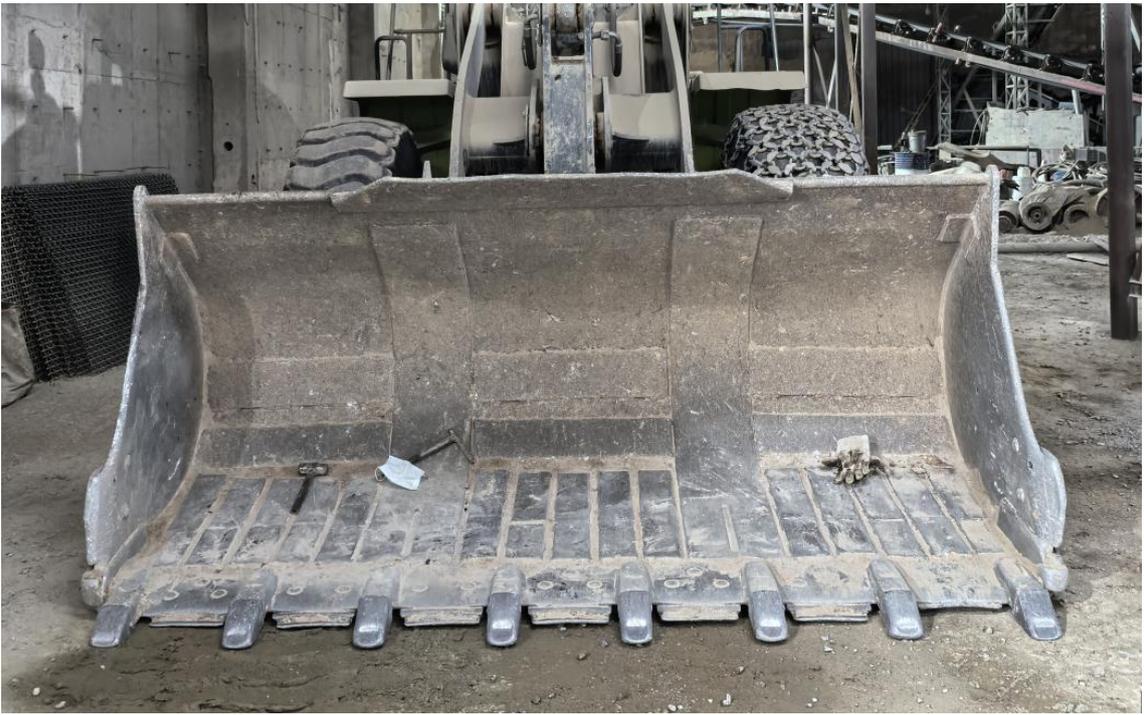
绿色装载机铲斗内留有一把铁锤和一把“7”字型铁质自制工具，1个蓝白色口罩和1副沾染黑色油污的手套，现场未见血迹（见图7）。黄色装载机碰撞位置有明显碰撞豁口（见图8）。

图7 事发后绿色装载机铲斗内遗留的物品

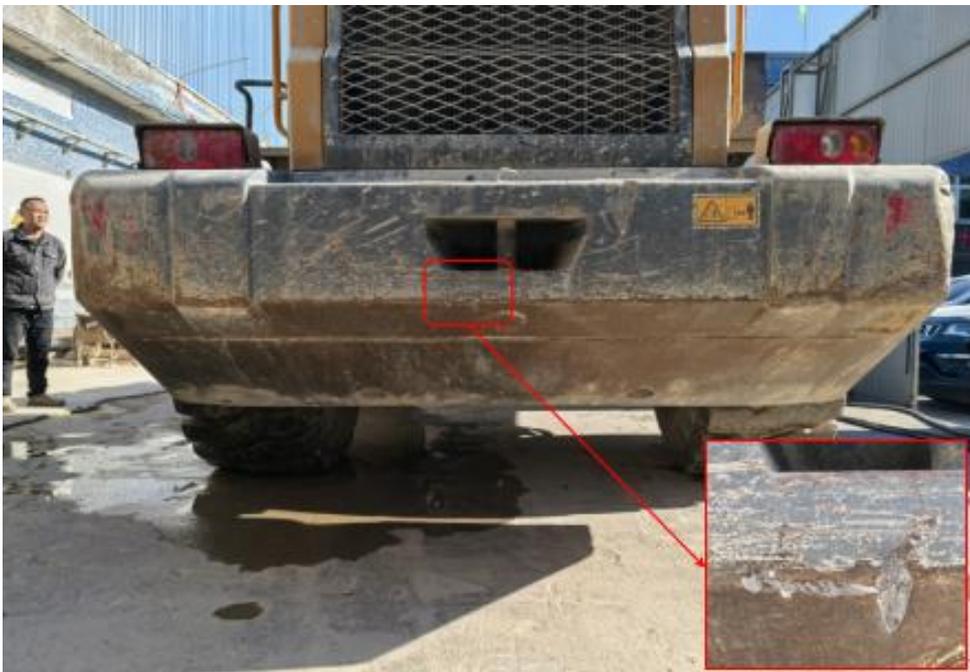
图8 黄色装载机碰撞位置有明显碰撞豁口

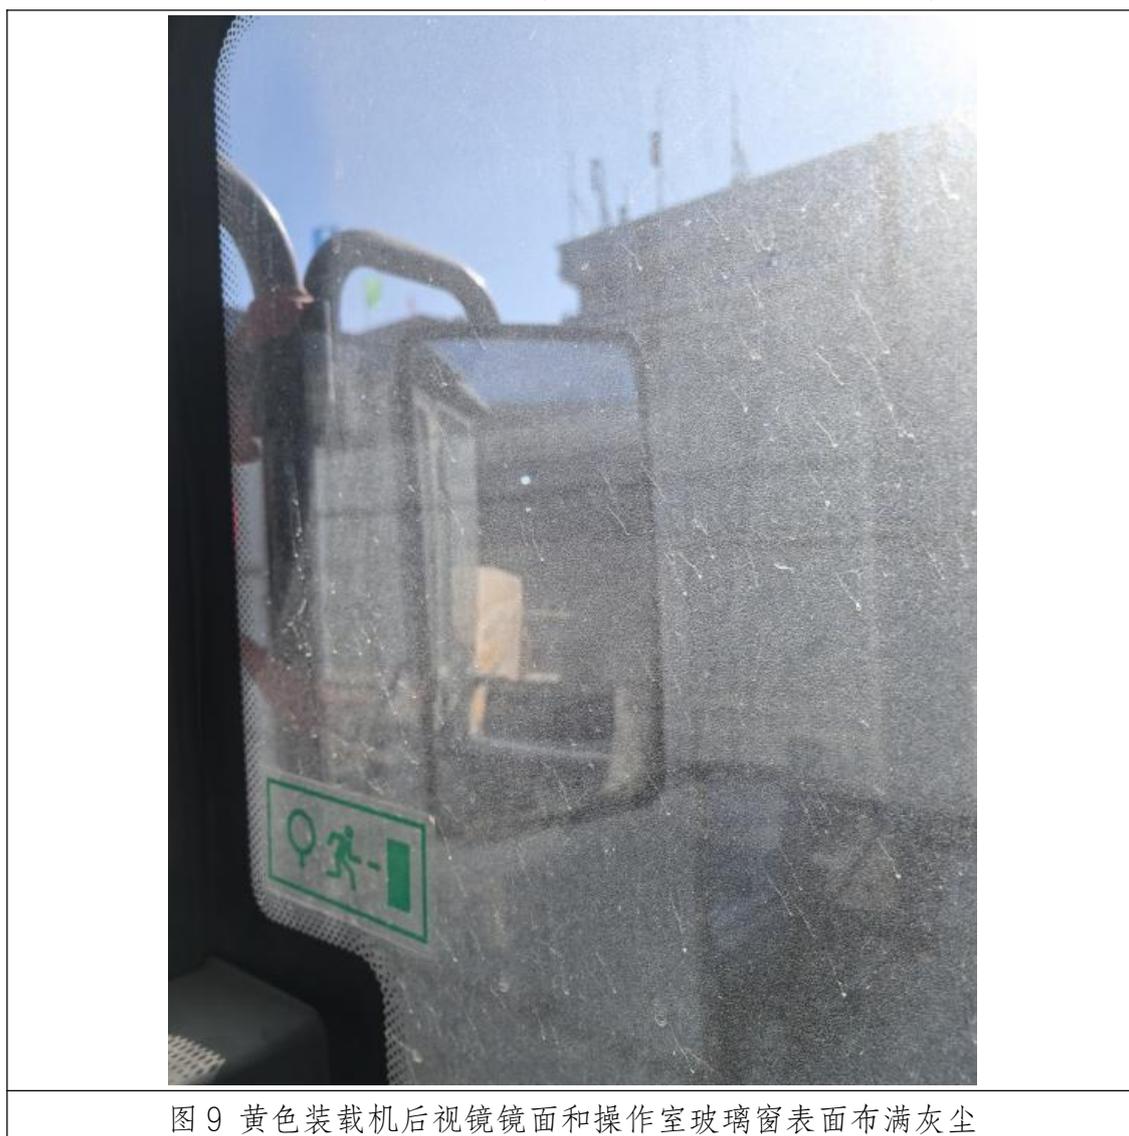
经现场启动、勘察、验证，涉事黄色装载机和绿色装载机启动功能、操作功能和刹车功能等均正常，左右后视镜及操作室内后视镜无缺失，但后视镜镜面和操作室玻璃窗表面布满灰尘（见图9），影响观察视野。绿色装载机安装有倒车影像系统，黄色装载机倒车过程中发出“倒车，请注意”的提示音，声音洪亮。

图9 黄色装载机后视镜镜面和操作室玻璃窗表面布满灰尘

2.物的不安全状态。黄色装载机操作室玻璃窗及后视镜未及时清洁，灰尘覆盖影响视野，安全设施维护不到位。
