# 坑梓科技文化中心项目“8·15”高处坠落受伤事故调查报告

坑梓科技文化中心项目“8·15”事故调查组

2023年10月12日

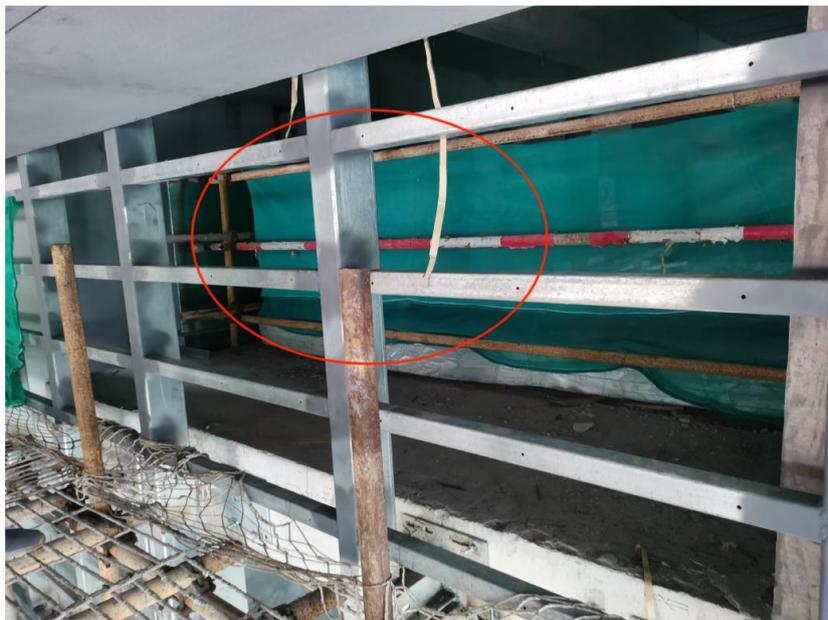
1. 2023年8月16日，事故调查组成员勘查现场发现，事发时能进入北区一楼东南侧送风机房夹层的途径有两种。一是通过卸货平台上方的脚手架搭建的操作平台（靠近夹层送风机房），见下图1。二是通过室外通道平台，见下图2。

图1：卸货平台上方的脚手架搭建的操作平台

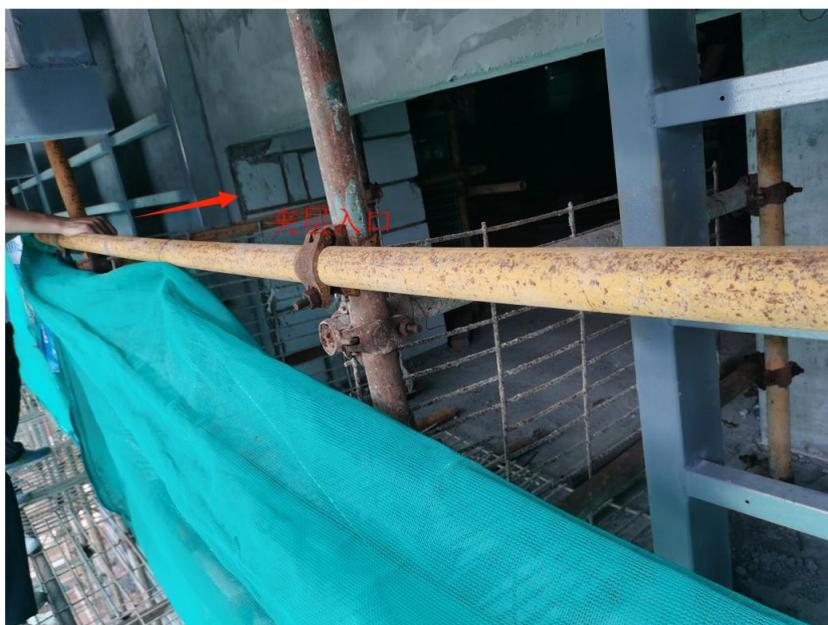
图2：室外通道平台

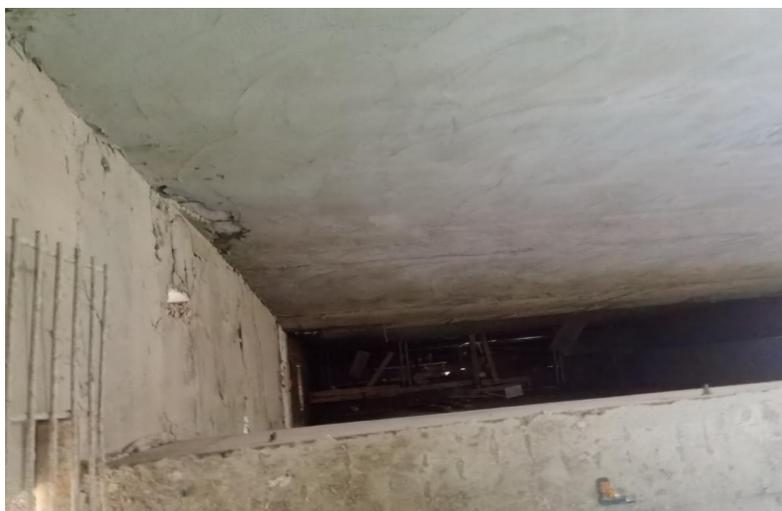
2. 经勘查发现，能够导致伤者坠落到负一楼的洞口有三个。一是北区一楼东南侧送风机房夹层临边的排风井道口，排风井道口长6010mm，宽1100mm，到坠落点高度9500mm，见下图3。二是北区负一楼预留的竖直洞口，高850mm，宽650mm，洞口距离地面2080mm，事发时的救援通道，见下图4。三是二层洞口，长1950mm，宽700mm，已经做好临边防护（模板覆盖牢固），见下图5。

图3：北区一楼东南侧送风机房夹层临边的排风井道口

2. 物的不安全状态。北区一楼东南侧送风机房夹层排风井道临边洞口内防护缺失。

1. 强化企业主体责任。进一步强化建设、施工和监理单位安全管理，严格落实各类安全生产责任制，层层压实主体责任；督促各分包单位做好施工安全管理和各项安全管理制度的落实，巡查人员加强安全巡查工作，加大巡查频次，特别是加大对临边洞口危险性较大区域的检查，以零容忍态度杜绝作业人员违章作业行为。

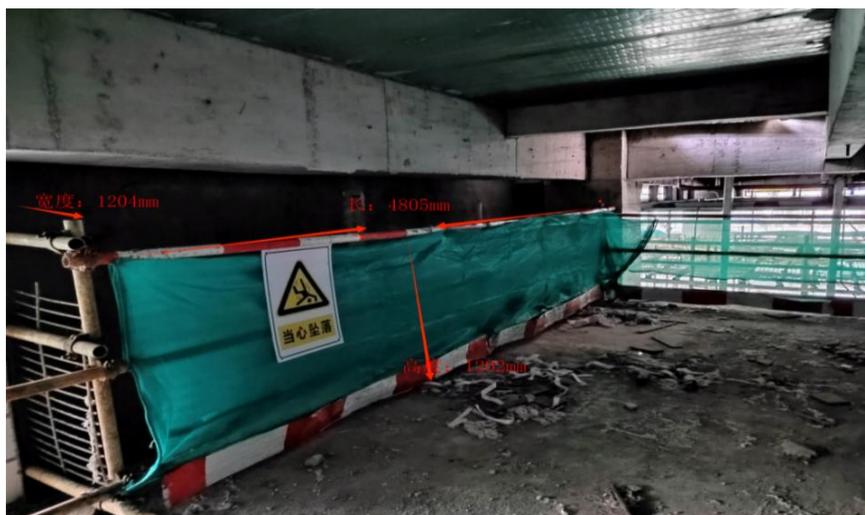
3. 北区一楼东南侧送风机房夹层旁的排风井道口设置有围挡，尺寸长4805mm，宽1204mm，高1202mm，见下图6，但洞口内缺失防护，见图7。

图6：北区1楼东南侧送风机房夹层旁的排风井道口围挡

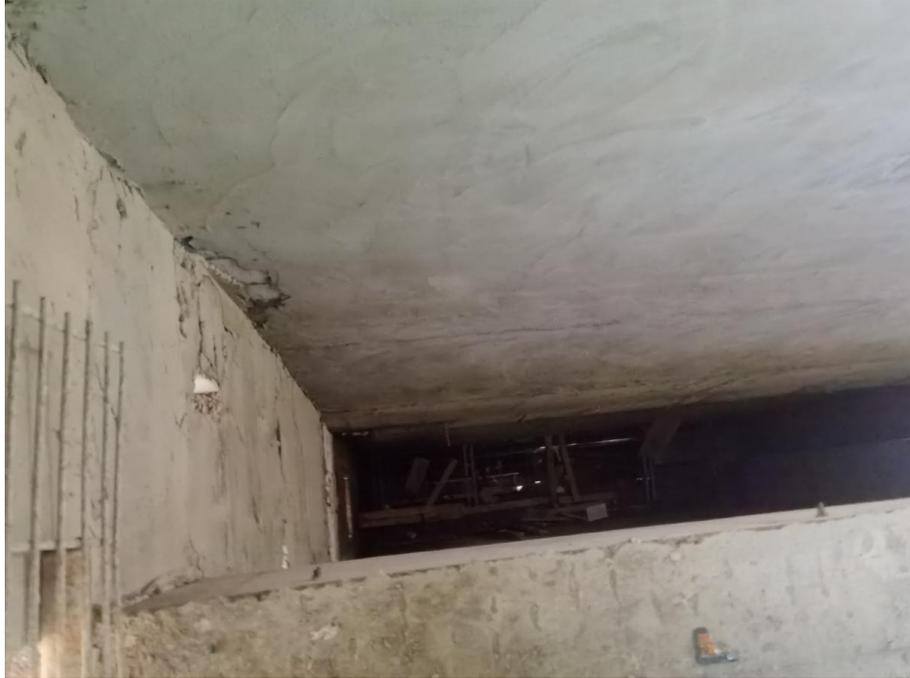
图7：洞口内无防护

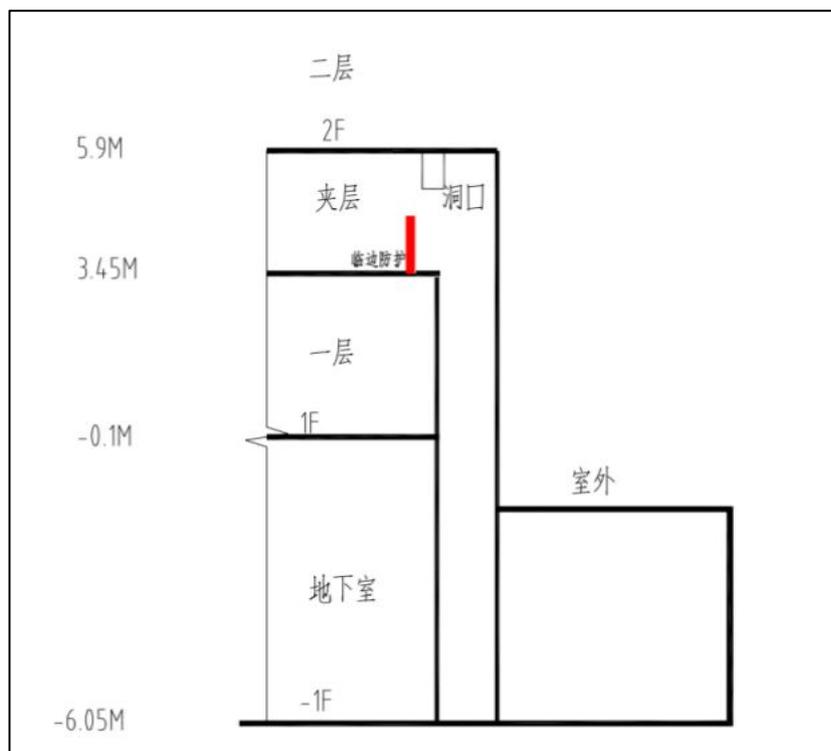
由于作业现场无视频监控，无目击证人，依据现场勘查情况和前述事故发生经过，排除从二层洞口、负一层竖向洞口坠落的可能，导致事故发生的直接原因不排除尹\*方违规到一楼送风机房夹层取剩余线管时翻越栏杆不慎坠入排风井道受伤的可能。

综合分析，伤者从一楼夹层送风机房临边洞口坠落可能性较大，坠落高度为9500mm，见下图8。

图8：伤者坠落示意图
