坪山区龙田街道某精密五金厂“10·5” 一般高处坠落重伤事故调查报告

坪山区龙田街道某精密五金厂“10·5”事故调查组

2023年12月1日

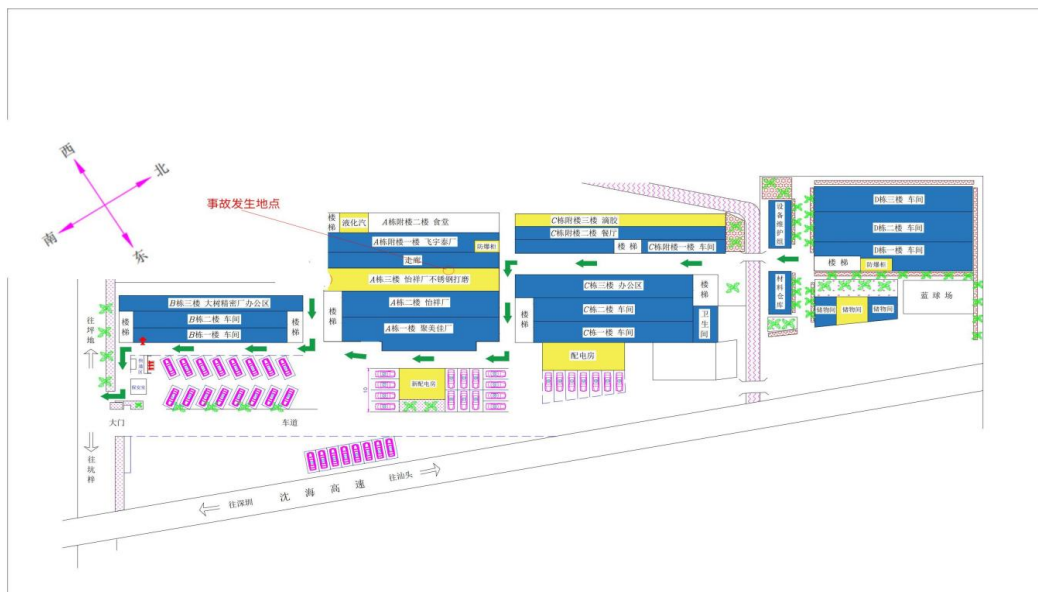
图 1 发生事故厂区平面图

1. 现场基本情况。事发地点位于坪山区龙兴南路**号深圳市坪山新区某精密五金厂 A 栋厂房 2 楼平台处。现场地面上有一台空调外机连带两条支架，一台便携式起重牵引葫芦，一台充电式手电钻，一个黑色工具包，一架伸缩爬梯（5 米长），有根安全绳一头系在空调外机支架上另一头系在工具包上，地面上还有一些外墙装饰层散落。详见图 1、图 2。

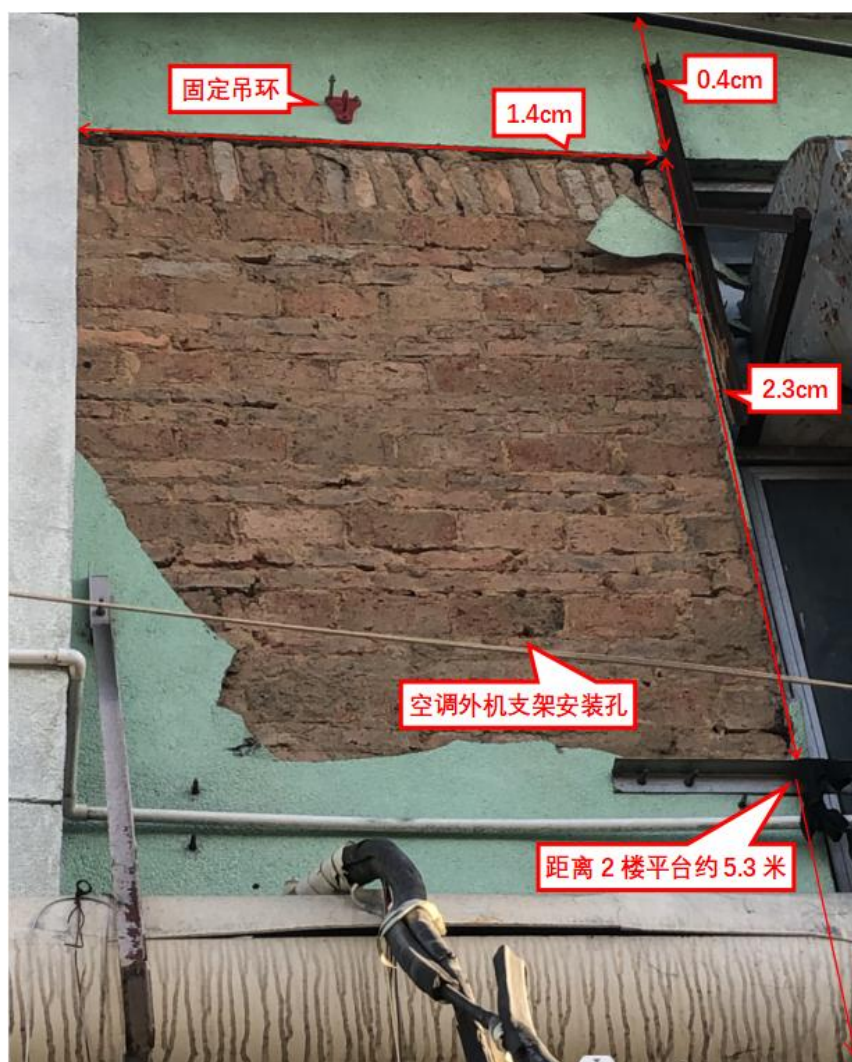
图3 空调外机安装位置外墙情况

2. 空调外机安装位置情况。空调外机安装在 A 栋厂房 3 楼西北侧外墙处，A 栋厂房为混凝土框架结构，18cm 厚红砖砌体墙，灰缝使用石灰泥沙砌筑，外墙采用泥沙加水泥抹灰，墙面使用水刷石施工工艺，外墙装修层厚 2cm。顶部中间安装有一个固定吊环，吊环由三个膨胀螺栓固定，其中已安装好一个膨胀螺栓，第二个刚开始安装。空调外机安装位置脱落的墙面宽约 1.4 米，高约 2.3 米。脱落后的红砖墙体上可以看到两列膨胀螺栓孔，两个螺栓孔间距约 11cm，与支架上

螺栓孔距离相符。空调外机左右支架有多个膨胀螺栓孔位于灰缝位置，降低了锚固强度。所有膨胀螺栓位置均有增加铁钉辅助固定。其中左侧中间螺栓孔遗留有一个膨胀螺栓，各膨胀螺栓孔有拉脱的痕迹。详见图3和图4。

综上，温**在未做好安全防护措施的情况下，坐在空调外机上作业，对支架施加了向下的重力和向外的推力，另外空调外机支架有多个膨胀螺栓孔位于灰缝位置，降低了锚固强度，导致空调外机支架失稳后连同空调外机一起坠落至2楼平台。
