坪山坑梓茂田路 10 号厂房装修项目“1·13” 一般跌落事故调查报告

坪山坑梓茂田路 10 号厂房装修项目“1·13”
一般跌落事故调查组

2026 年 3 月 26 日

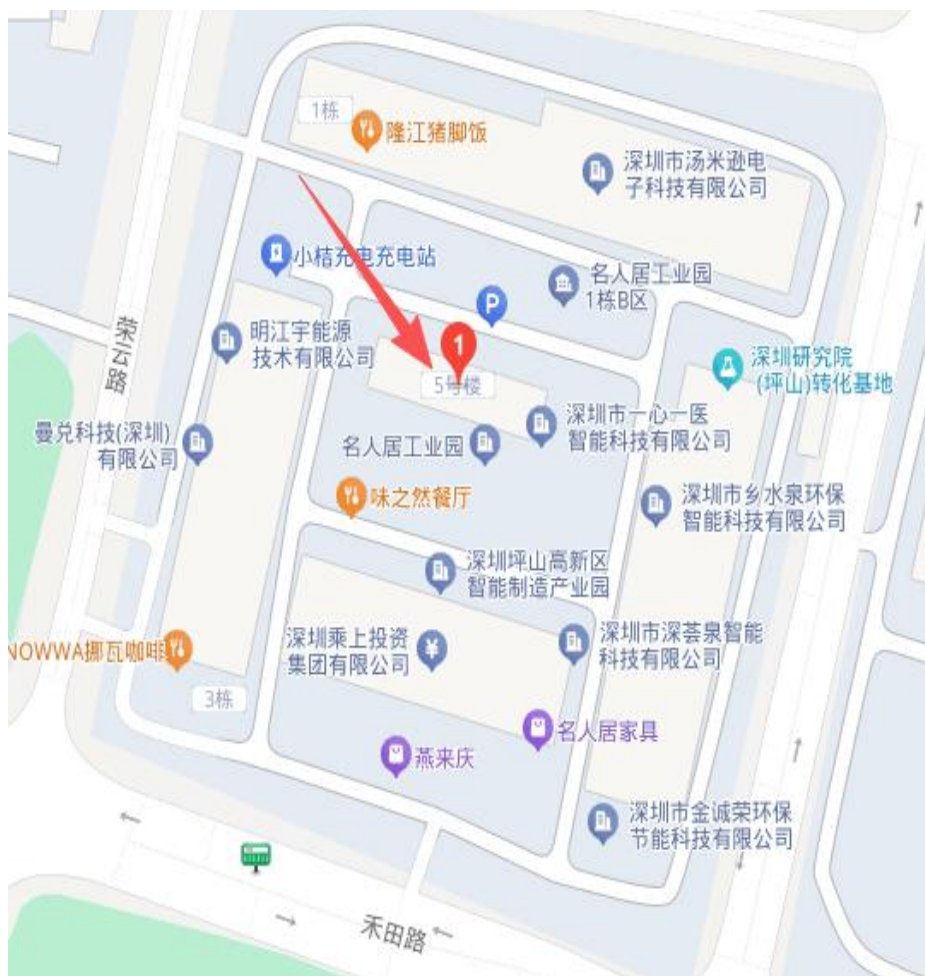
深圳市金品质激光科技有限公司(以下简称金品质公司)在2024年5月23日从深圳市雅鑫物业管理有限公司处租赁了茂田路10号6栋9层的部分厂房(见图1)，于2025年7月5日新增租赁了5栋9层的整层厂房，双方签订了厂房租赁合同和安全

图1 事故发生地点

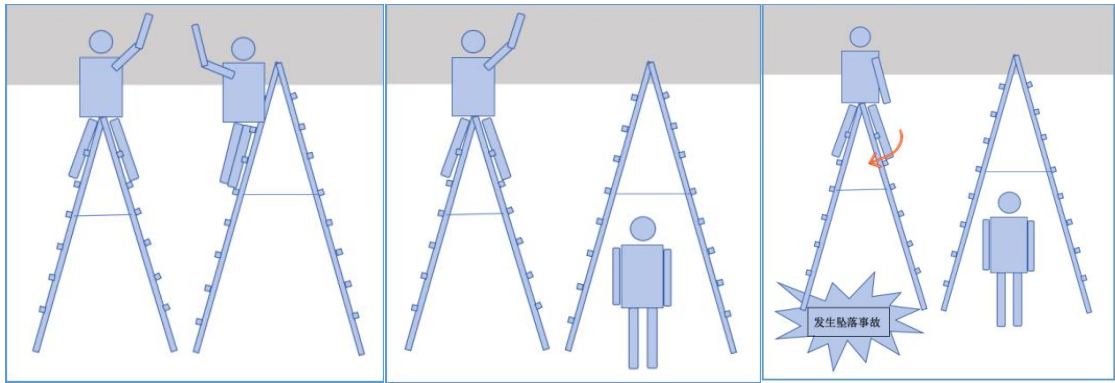
2026年1月13日7时50分左右，刘某平组织陈某兵和刘某学（男，59岁，木工）两人到5栋10楼的金品质公司厂房内进行石膏板裁切工作和安装工作。安装过程中，由刘某学站在较高的人字梯上扶稳石膏板，陈某兵跨立在较矮人字梯的第五踏步上使用电动螺丝刀紧固石膏板螺丝。石膏板基本固定后，刘某学先行从较高人字梯上下来，陈某兵继续站在人字梯上加固剩余螺丝。9时许，最后一块石膏板加固完毕，陈某兵在下人字梯过程中，裤腿挂到人字梯踏步，导致重心失稳，连人带梯整体向后倾倒摔落至地面受伤（见图2）。

图 2 事发经过示意图

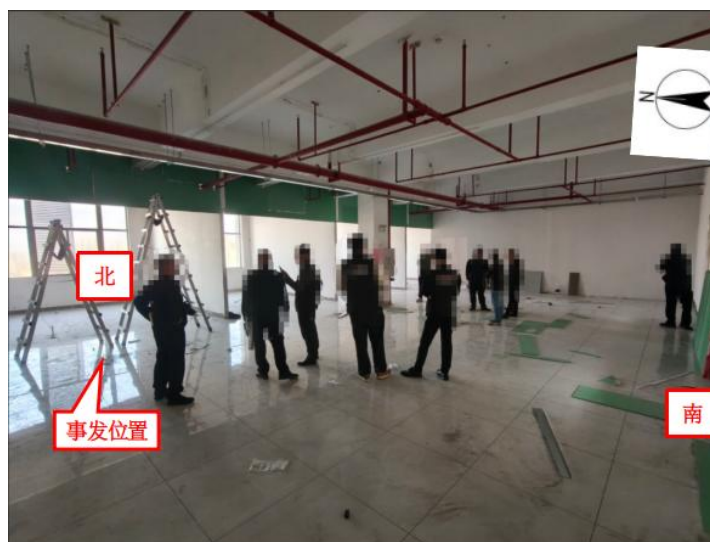
1. 事故发生在5栋10楼厂房东侧房间内，房间长约14米，宽约14米，面积196平方米，地面瓷砖已敷设，北侧用砖砌隔墙分割了四个独立的小隔间，隔间安装房门侧的墙体还未施工，地面散落零星的石膏板和金属骨架，事发位置位于西北角的隔间处（见图3）。

图3 现场整体情况

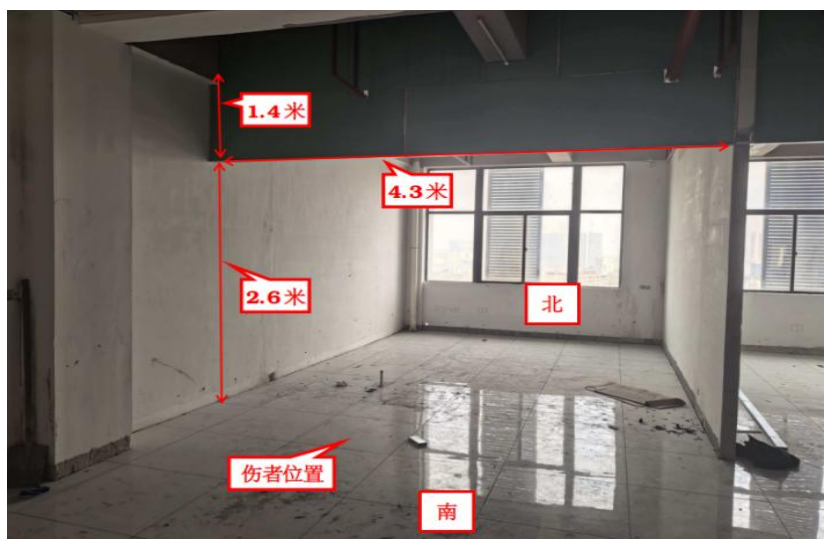
2. 事发点位于西北角的隔间处，隔间宽 4.3 米，高 4 米，靠南侧的墙体还未施工，该面墙体顶部使用金属龙骨加石膏板做了一面隔板，隔板高 1.4 米，底部离地面高度为 2.6 米。事发前伤者站在较矮人字梯上紧固石膏板螺丝（见图 4、图 5）。

图 4 涉事隔间情况

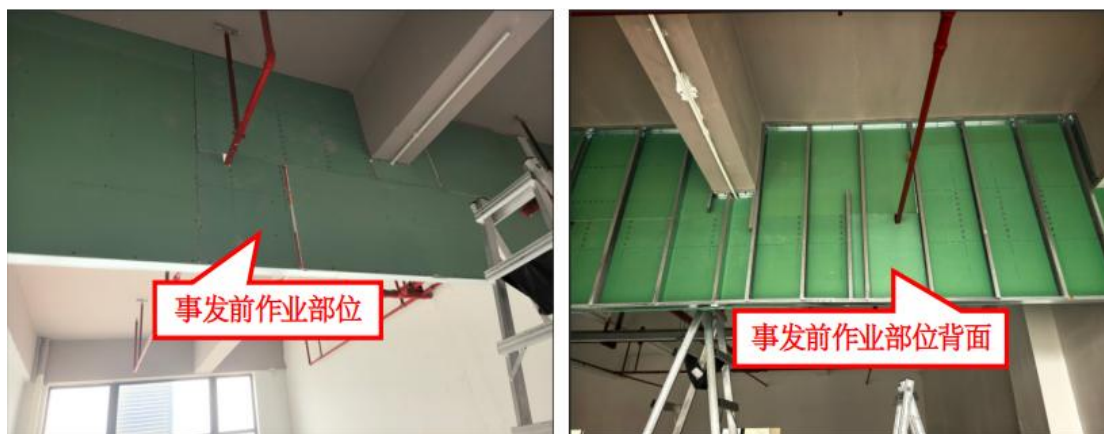
图 5 涉事隔间隔板情况

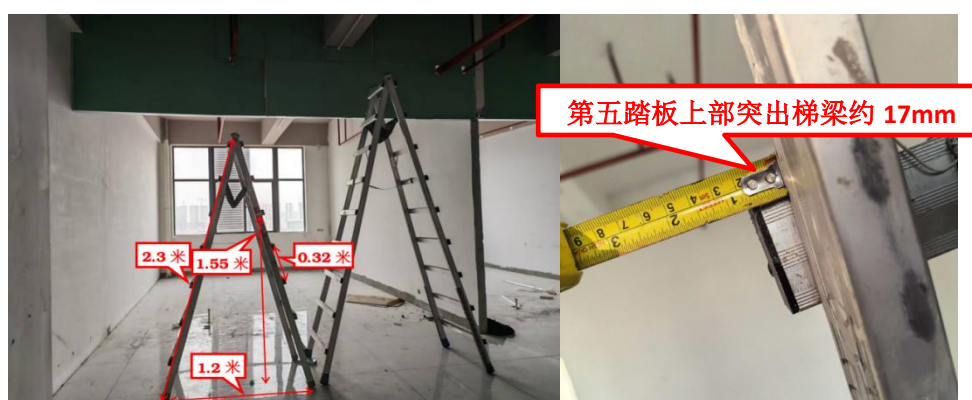
3. 现场共有一高一矮两部铝合金质人字梯，放置在靠近西北侧墙边的地上，高梯子长 2.9 米，地面为瓷砖材质，无凸起物及其他异物。涉事梯子为矮梯子，其长 2.3 米，工作状态时梯脚踏

距约 1.2 米，顶部安装孔磨损，踏步中心间距约 0.32 米，陈某兵跌落前所站立的第五踏步距离地面垂直高度为 1.55 米，踏步两端伸出梯梁约 17mm（见图 6），梯梁之间有限制开合角度的绷带。踏步与梯梁使用焊接工艺连接，踏步面可见防滑压纹，梯脚有防滑橡胶套。现场未见安全帽（事发后工人将安全帽带走），无明显血迹。

图 6 涉事人字梯整体情况及第五踏步情况

涉事人字梯第五踏步两端上部伸出梯梁约 17mm，人员在上下梯过程中容易发生擦挂；另外，该人字梯顶部铰链为两个 M8 带垫片的螺栓，螺栓直径为 8mm，梯梁上两侧螺栓对应的安装孔均因长期使用磨损，孔径尺寸达到 25mm（见图 7），人字梯稳定性被破坏。陈某兵下梯时从人字梯一侧撤回过程中，裤脚不慎被踏步边缘挂住，重心失稳向后跌落至地面，跌落过程中安全帽脱落，后脑勺着地后受伤，跌落高度为 1.55 米。

2. 严格履行施工安全管理责任。施工方应对从业人员进行安全生产教育培训，给从业人员配备符合规范标准的安全防护用品和防护装置，督促进入现场及现场作业的人员正确穿戴和使用安全防护用品。应选用符合国家或行业标准、合格的机械设备和施

工机具，并在进入施工现场前进行查验，定期进行检查、维修和保养，建立相应的资料档案，并按照国家有关规定及时报废。要加强作业过程中安全检查，及时发现并消除现场可能存在的安全隐患。

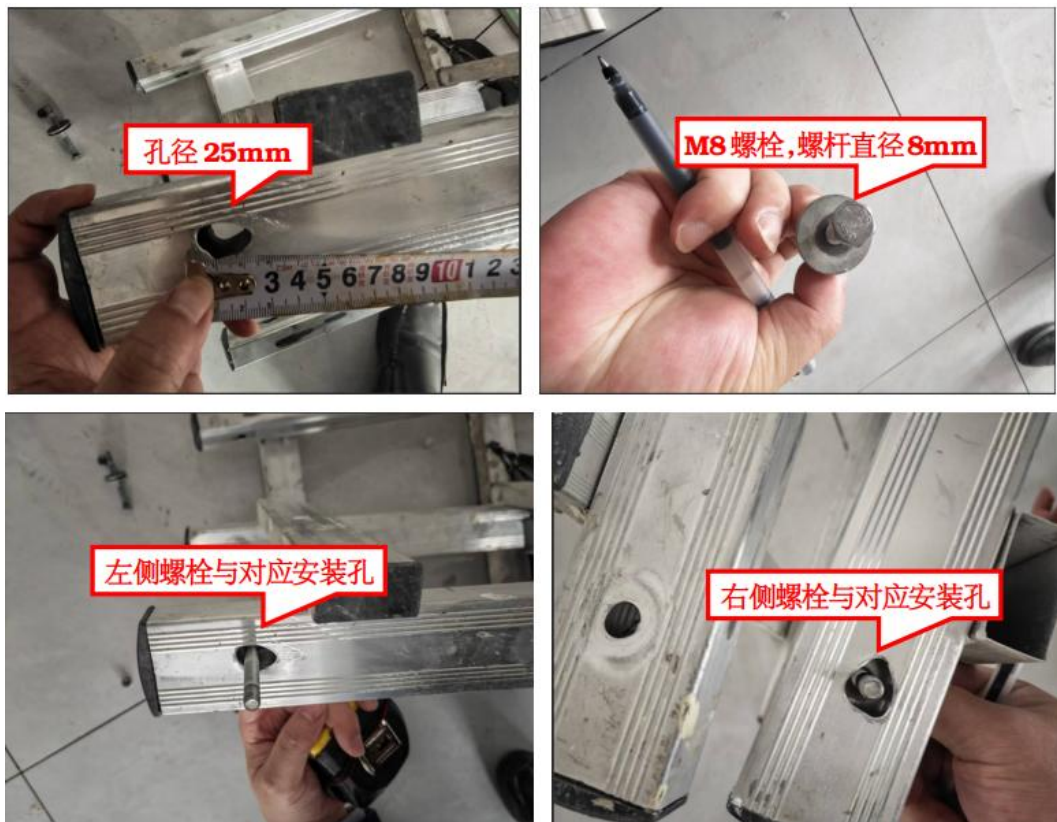
图 7 涉事人字梯铰链螺栓情况

用品，在涉事人字梯铰链松动，整体稳定性差的情况下，仍使用该梯并违规跨越梯子顶部站在两侧作业，下梯过程中裤脚挂到人字梯踏步，导致失稳跌落而受伤。
