坪山区坪山街道“1·1”物体打击死亡事故调查报告

2023年1月1日8时40分许，深圳市坪山区坪山街道深汕路六和商业广场城市更新单元二期项目发生一起物体打击事故，造成1人死亡。

项目名称：坪山六和商业广场二期土石方、边坡及基坑支护工程，位于深圳市坪山区深汕路与联旺二路交汇处，项目占地面积9631平方米，土石方量约18.8万立方米，基坑深度12.1-17.3米，基坑周长约为399米。

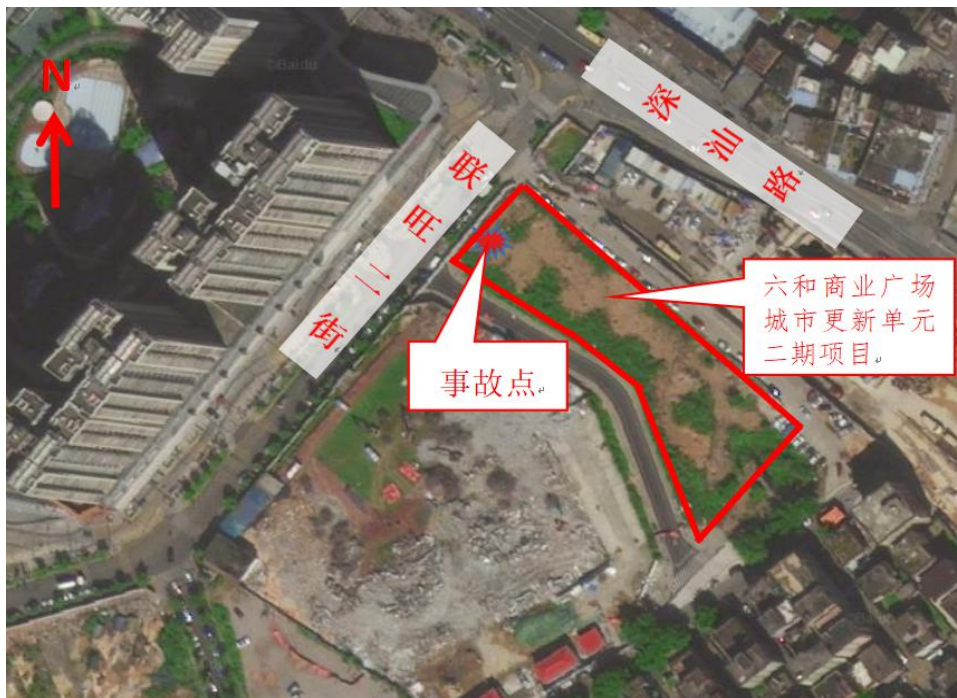
图1 事故发生位置平面图

1.现场基本情况。事故现场位于项目工地联旺二街一侧大门口内（见图1），旋挖钻机履带位于大门口编号为S60的咬合桩处，桅杆和钻杆沿联旺二街朝西南侧整体倾倒，旋挖钻机整体基本完好，桅杆顶部局部位置有弯曲（现场情况见图2）。经现场测量，旋挖钻机履带底部距离桅杆顶部约26米。事发位置地面基础土质较差，含水量较高，在局部位置有少量混凝土块，该位置铺设了单层钢板（现场情况见图3），钢板尺寸为长6米，宽2.1米，厚0.02米。现场测量旋挖钻机左侧履带位置的钢板向左侧偏移0.77米，下沉0.7米。死者站立位置与倾倒后的旋挖钻机钻杆顶部距离约4.5米。冠梁钢筋上散落有切割机、钻孔冲击钻、模板等作业工具和材料（现场情况见图4）。

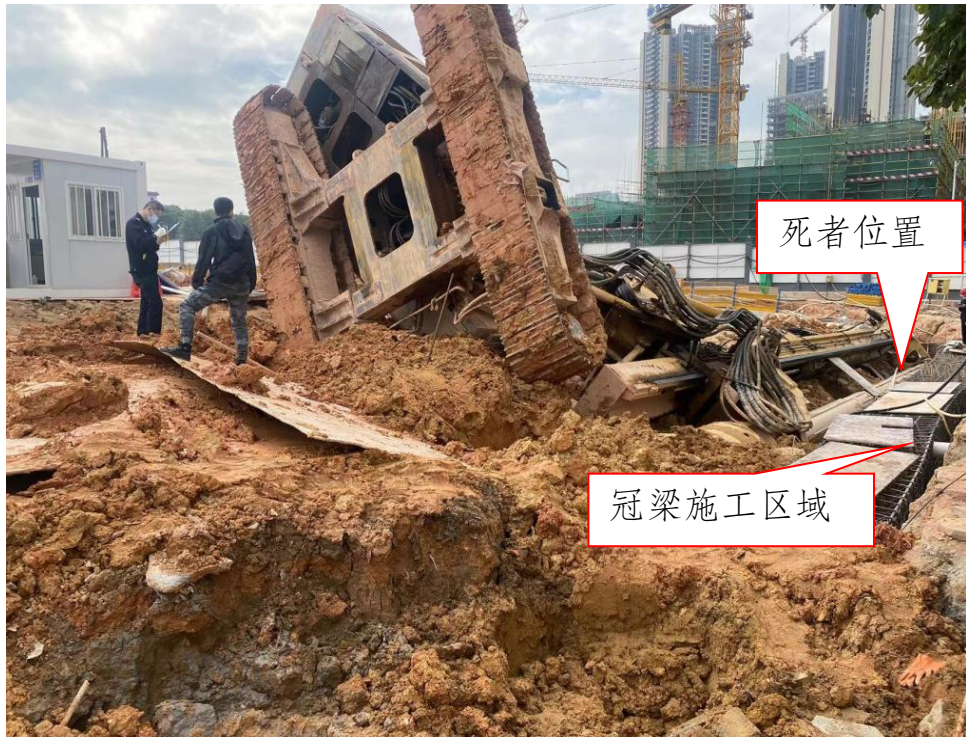
图 2 事故现场冠梁施工和旋挖钻机侧翻状况

根据专家组提交的事故调查技术分析报告，事故主要原因是：现场检查和安全教育培训不到位，未督促、检查本项目的安全生产工作，未及时制止旋挖钻机司机黄某刚违规作业。旋挖钻机司机安全意识淡薄，未发现地面承载力不足，盲目将钻头旋转到左侧时，旋挖钻机的重心向左侧履带偏移，导致旋挖钻机左侧履带下铺设的钢板及地面受压下沉，旋挖钻机的重心进一步偏移，最终导致旋挖钻机朝西南侧倾倒，压倒正在模板安装作业的工人吴某全，导致其死亡。

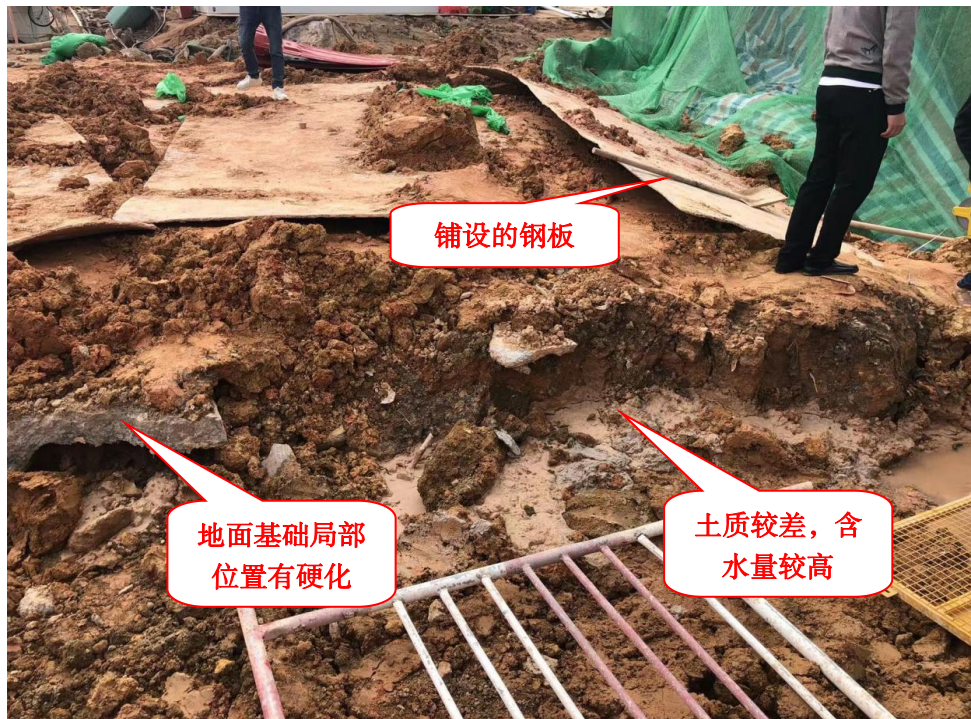
图 3 旋挖钻机位置地面地质情况

旋挖钻机司机在未仔细观察地面平整度和硬度的情况下盲目操作，致使旋挖钻机因重心发生偏移倾倒，砸中正在作业的吴某全致其死亡。

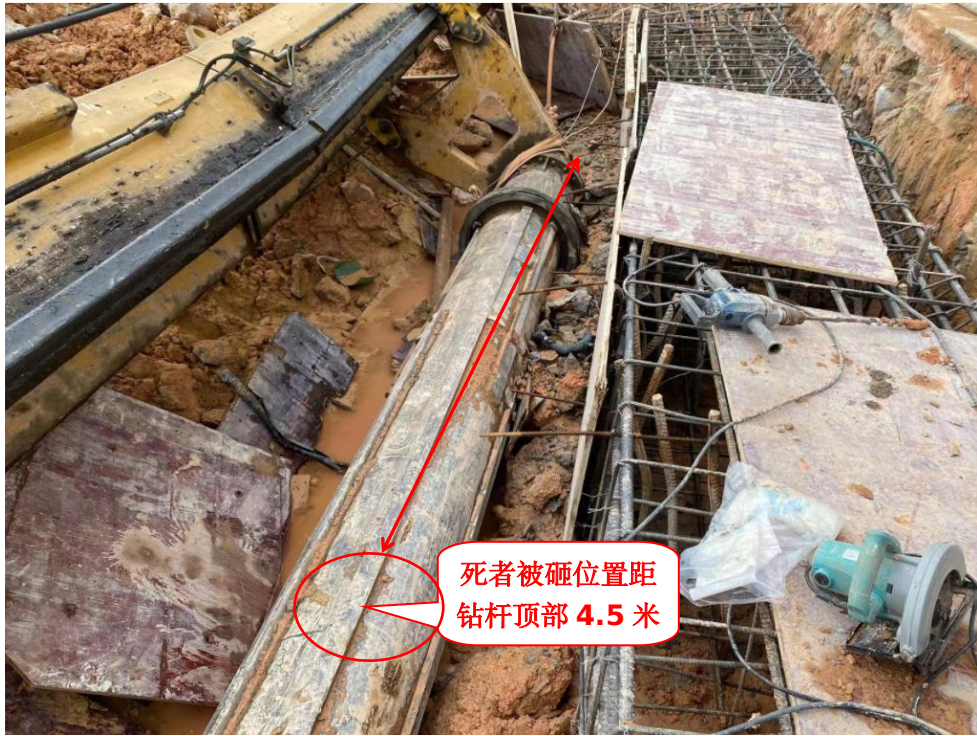
图 4 死者位置相关情况
