# 坪山区马峦街道新合路学校(二期)项目“8·18” 亡人事故调查报告

2022年8月18日7时45分许，坪山区马峦街道新合路学校（二期）项目发现一起亡人事故，造成1人死亡。

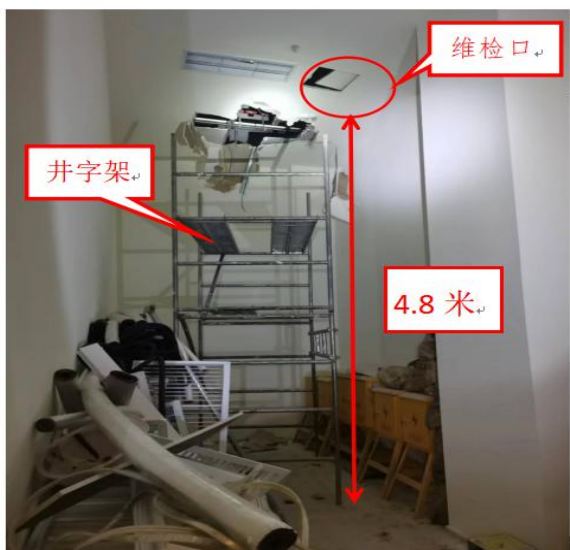
**1. 现场勘察情况。**事发地点位于坪山区马峦街道新合路学校（二期）项目主体工程（属区管项目）风雨操场一层2号体育器材设备间天花吊顶内，天花吊顶由钢质龙骨架做支撑，天花吊顶离地4.8米。在天花吊顶维检口下方有一个移动式脚手架供人员进出天花吊顶。天花吊顶内部空间为封闭空间，较狭窄且光线较暗，在救援时被拆除部分石膏板。吊顶内安装有一台空调，空调主电源线已敷设到空调旁，未连接到空调上且未通电（见图2、图3），有两根空调控制线垂放在拆除的石膏板洞口处，现场检测未带电。现场无其他电源线，现场金属构件也未检测出220V电压。2号体育器材设备间的电源控制柜未通电。在拆除的石膏板洞口处左侧有一个应急灯（额定电压36V）电源线驳接处松脱，现场检测未带电，处于同一路消防电路中的走道安全疏散标志处于断电状态（见图4）。

图 2 2 号体育设备器材室现场情况

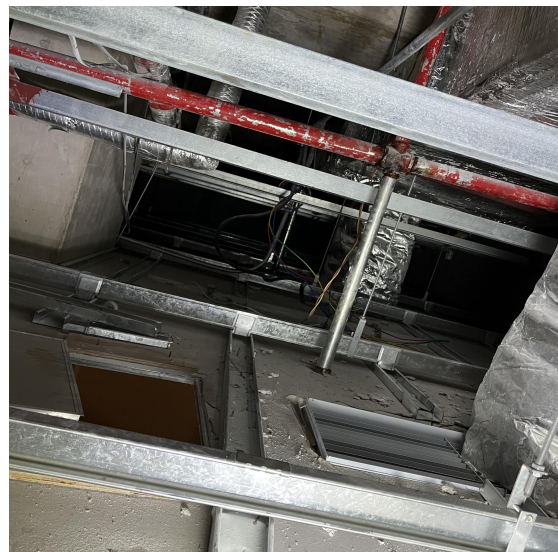
图 3 2 号体育器材设备间天花吊顶内安装的空调管线及未连接的电源线

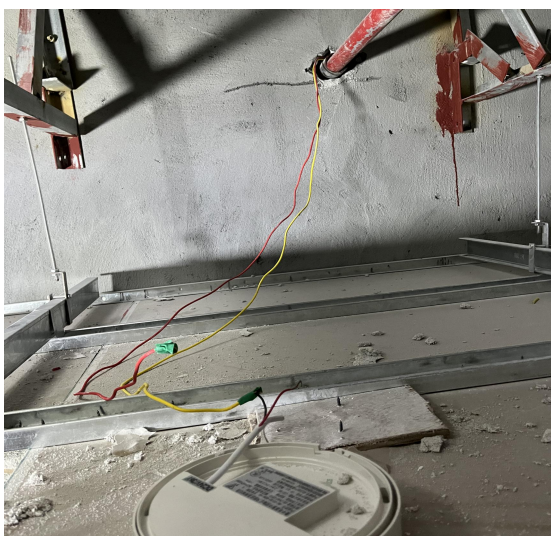
图 4 吊顶内应急灯电源线驳接处松脱

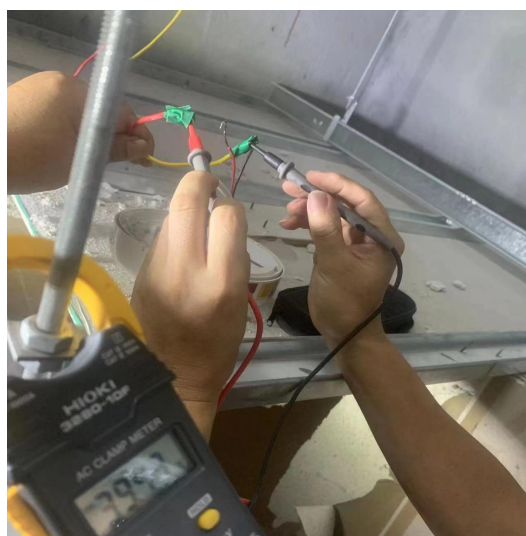
在消防电源控制室检查该路应急照明集中电源，发现电源盒内保险丝熔断，在更换保险丝盒送电后，走道安全疏散标志通电点亮，再次检测2号体育设备器材室天花吊顶内应急灯电源线驳

接处电压为 39V 左右（见图 5）。

图 5 更换保险丝盒后，应急灯电源线驳接处电压为 39V 左右。

综合以上调查情况，事故现场 220V 电气线路未接通电源（空调安装现阶段只装机不需要通电），排除 220V 电压触电；应急灯额定工作电压为 36V，现场勘查时应急灯电源线路保险丝已熔断，不具备持续供电条件和 36V 持续触电情况，结合案情及司法鉴定报告描述“心衰的发生早于电流斑的形成”综合判断：叶\*杰生前存在的冠心病可单独构成死因。根据《生产安全事故统计管理办法》（安监总厅统计〔2016〕80 号）第六条<sup>4</sup>第（三）项
