# 坪山坑梓沙梨园北 1 号旁老屋修缮作业 “6·28”一般物体打击事故调查报告

坪山区人民政府调查组

2025 年 8 月 13 日

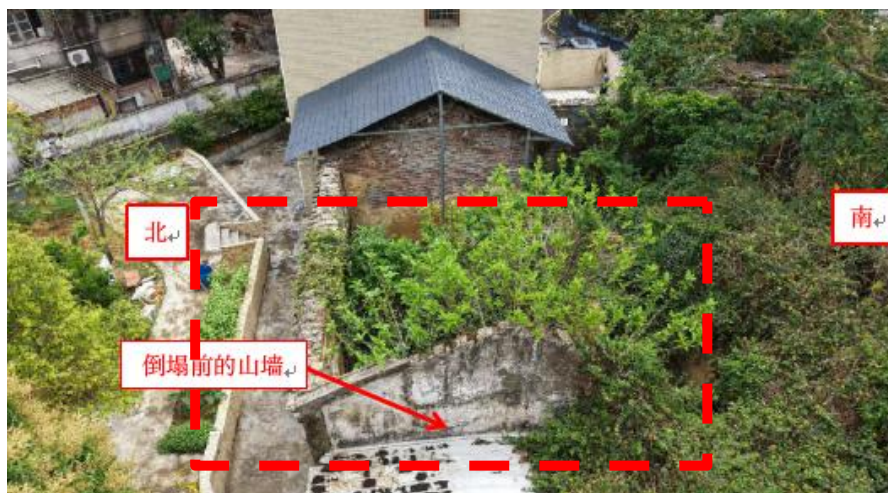
北路 1 号旁，原高两层，坐北朝南，夯土结构，占地面积约 130m<sup>2</sup>，属于传统建筑。因年久失修，房屋木质隔层已腐蚀塌陷，房顶及内部隔墙均已倒塌，屋内长满杂草树木，并于 2022 年 5 月 5 日被认定为 C3 类危险房屋<sup>[1][2]</sup>，房屋所有权人为黄\*谦（见图 1）。

图 1 修缮前涉事房屋（红线框范围）

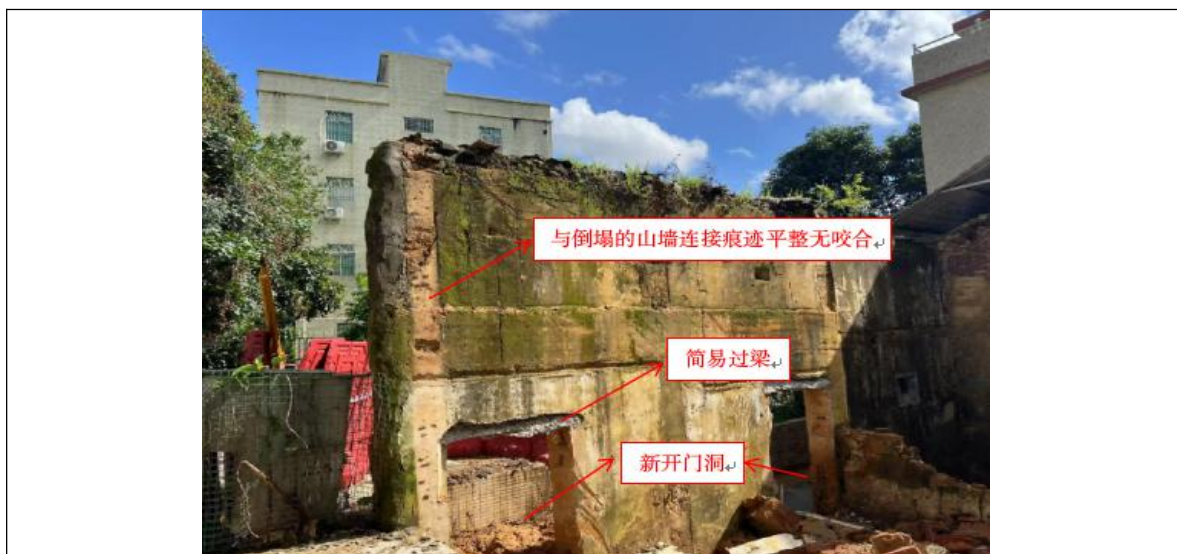
1. 北侧外墙。北侧外墙宽0.4米，高4.5米，为土墙结构，在外墙上开设了两个门洞，门洞上方做有简易过梁。经勘查，北侧外墙靠西侧墙体上与倒塌的山墙有新鲜的连接痕迹但无咬合等稳固连接（见图2）。

图2 北侧外墙

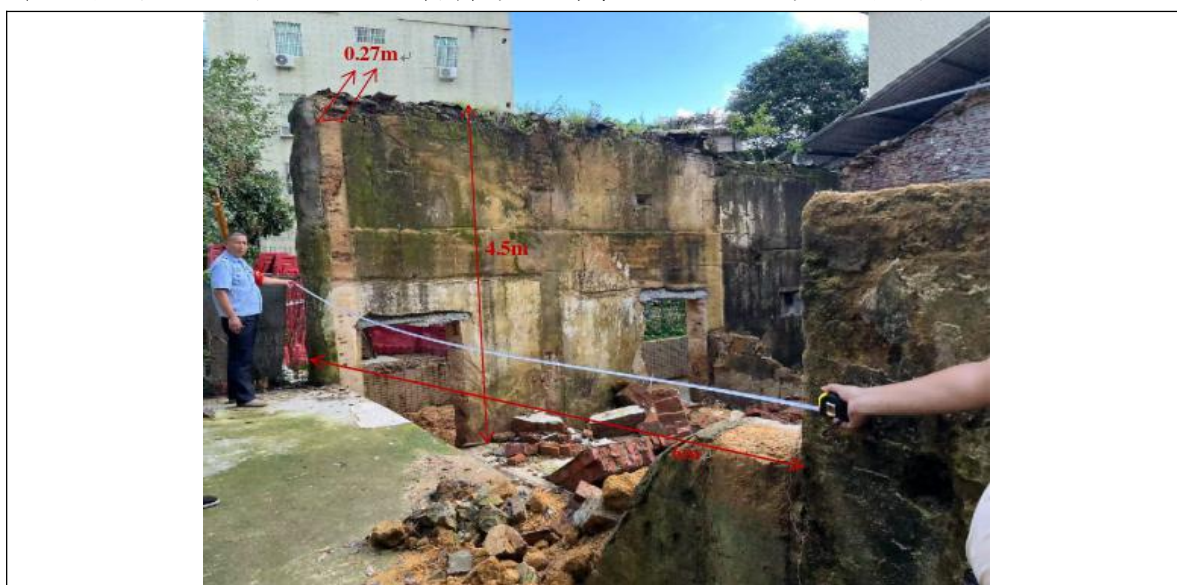
2. 涉事西侧山墙。西侧倒塌的山墙为红砖墙，长6米，宽0.27米，高4.5米，顶部最高点为6米高的三角形结构（见图3），墙体南北两侧端部均无咬合等稳固连接，呈相对独立状态。山墙底部与室外地面间存在显著间隙，长6米，宽0.1米，高1.22米（见图4、图5），墙体基础为天然土地基（见图6）。

图3 西侧倒塌山墙

该房屋是土石结构，因长时间空置并缺乏日常维护，西侧山墙墙体底部与室外地面间存在显著间隙，为雨水渗入地基土体提供了通道，加之近期持续降雨，导致山墙地基土体含水率饱和、墙基软化，承载力大幅衰减。事发前挖机清理作业产生的扰动进一步破坏了因雨水侵蚀而显著弱化的地基土体应力平衡，而西侧山墙与南、北相邻墙体间无有效的结构连接，无法形成相互支撑。在上述多重因素叠加作用下，山墙结构瞬间发生失稳坍塌，将作业人员完全掩埋，造成事故的发生。

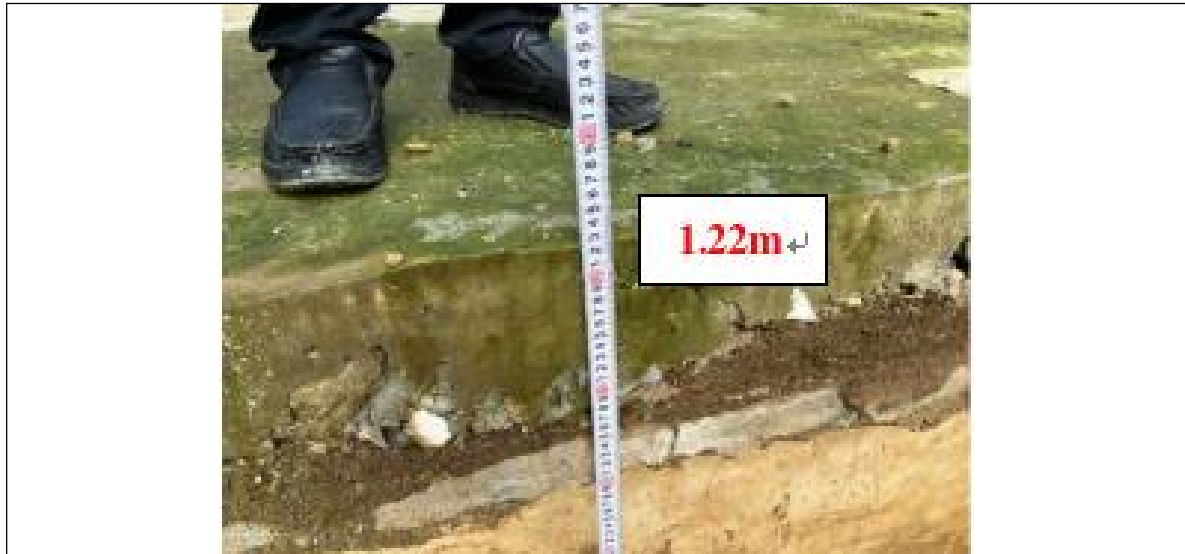
图 4 墙体距地面高差 1.22m

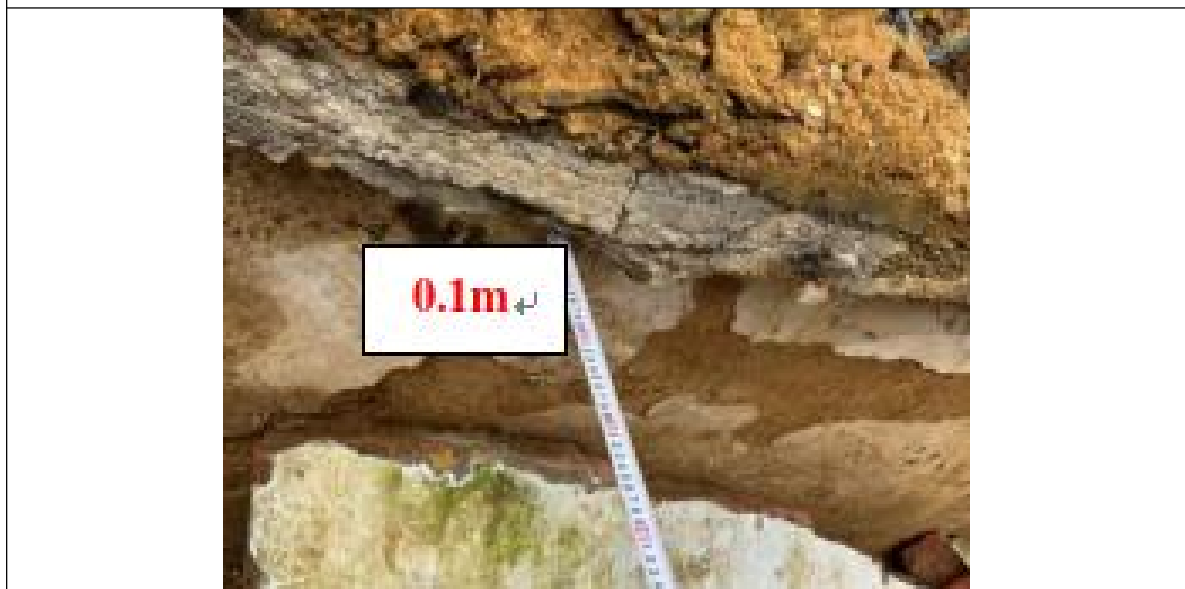
图 5 墙与地面间隙 0.1m

（2）物的不安全状态。涉事房屋年久失修，存在严重结构缺陷：西侧山墙与南北两端墙体均无可靠连接；西侧山墙与地面之间存在间隙，为雨水提供了储存空间，且山墙基础为天然土，经雨水浸泡后土质变得松软，承载力下降。

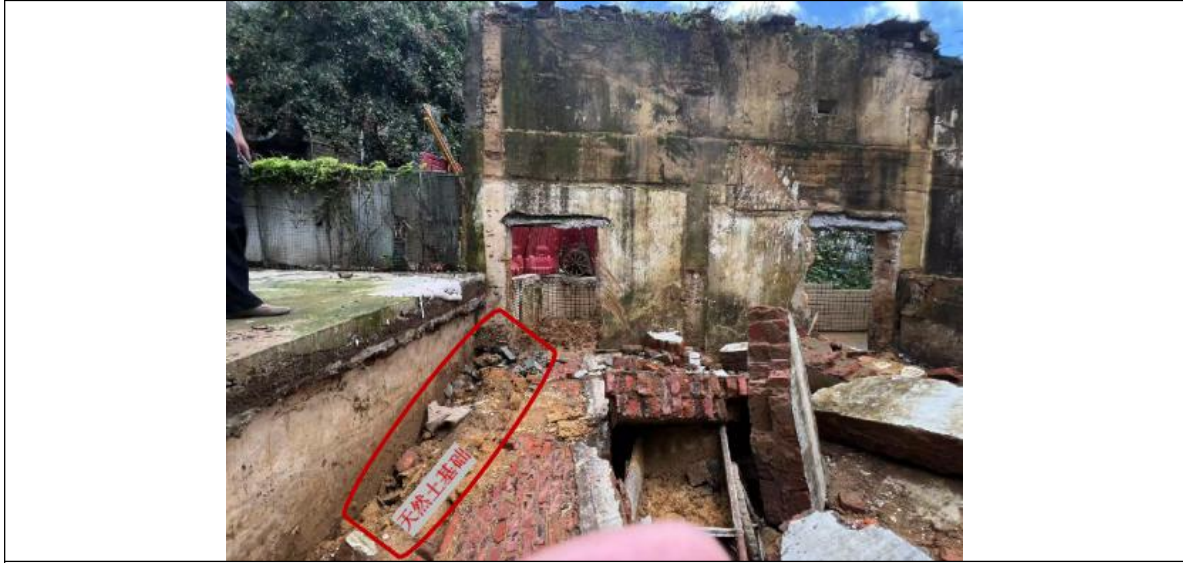
图6 涉事墙体基础为天然土地基

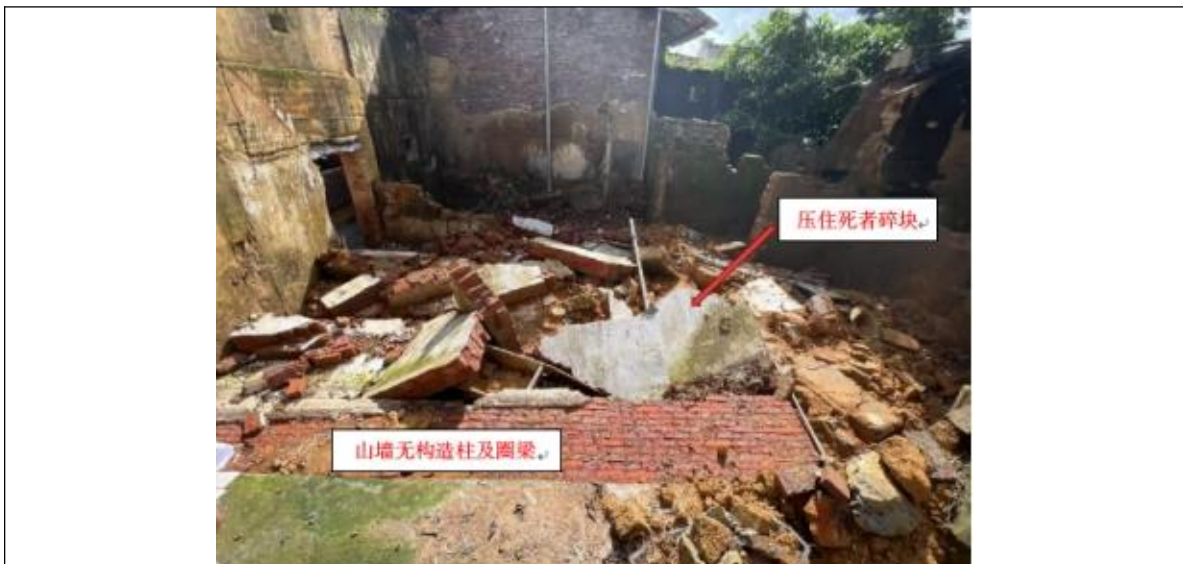
涉事西侧山墙高度超过4米，未设置构造柱及圈梁，墙体倒塌后断裂成多块不规则碎块。经核算，倒塌的山墙整体体积为  $6 \times 4.5 \times 0.27 + \frac{1}{2} \times 6 \times 1.5 = 8.5\text{m}^3$ ，按红砖墙重量  $1900\text{kg/m}^3$  取值，山墙整体重量约为  $16150\text{kg}$ ，其中最南侧墙体碎块压住死者，碎块体积约  $0.6\text{m}^3$ ，计算重量约为  $1140\text{kg}$ （见图7）。

图7 压住死者的碎块所示

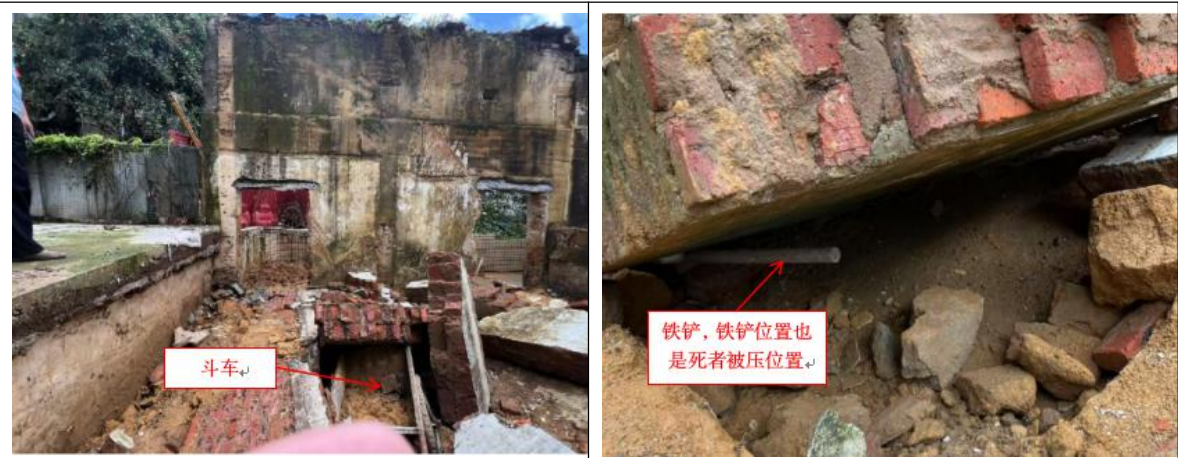
斗车、铁铲等工具遗留在现场，被墙体碎块压住（见图 8、图 9）。

图 8 事发后斗车位置

图 9 事发后铁铲及死者位置
