坪山碧岭深圳市腾华钢结构有限公司  
“7·7”一般物体打击事故  
调查报告

坪山区人民政府事故调查组

2025 年 8 月 27 日

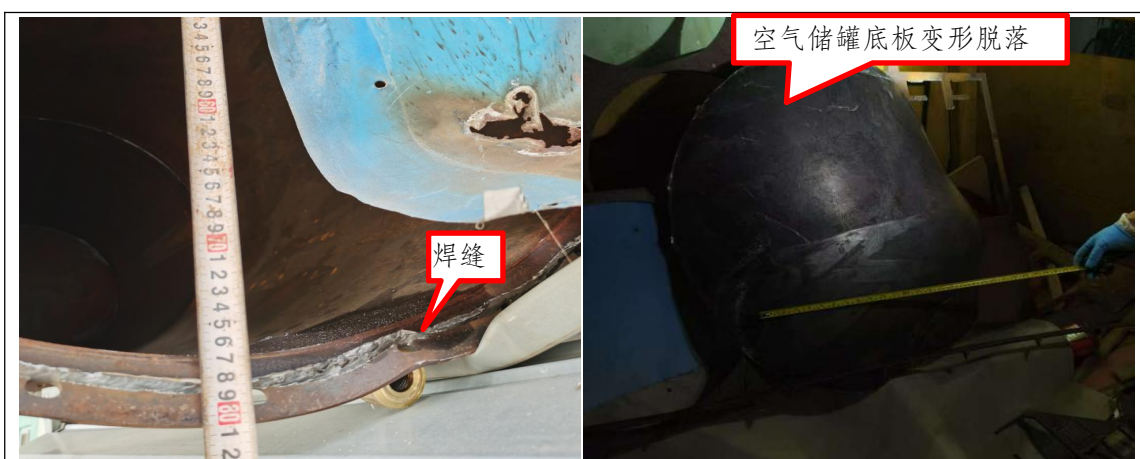
图 3 空气储罐及封板照片

涉事空气储罐通过简易支架固定在 2#车间入门左侧外墙上，呈卧式状态（见图 2），其外形为圆柱体，长 2.4m、直径约 0.8m，底部距地面高约 2.58m，材质为 Q355 钢材。罐体顶部左侧安装有出气管，与逆变式空气等离子切割机相连接；顶部右侧安装有进气管，通过管道与空气压缩机连接，进气管和出气管上均安装了球形阀；罐体底面右侧安装有泄放管。经勘查，空气储罐左右侧支架均受损，其中涉事侧的支撑钢架脱落且受损严重，窗户玻璃破碎，屋顶钢架出现受损下垂现象（见图 3 - 图 4）。

使用前未进行有效的检测检验，及时排查解决罐体存在的质量隐患。制作者不具备相应的容器制作知识与工艺水平，材料为废旧料，致使罐体存在严重的质量问题，在顶板焊缝留下微小裂纹、孔洞，产生多处漏气点需维修补漏。焊缝强度的不足，导致顶板焊缝成为罐体相对薄弱部位。

2. 赵\*中安全意识淡薄，未持有焊工证，违规站在叉车货叉平台上对空气储罐进行带压检修作业。因储罐内部空气压力超过底部封板承受力，导致底部封板爆裂脱焊飞出，赵\*中受冲击坠落至地面受伤，最终经抢救无效死亡。

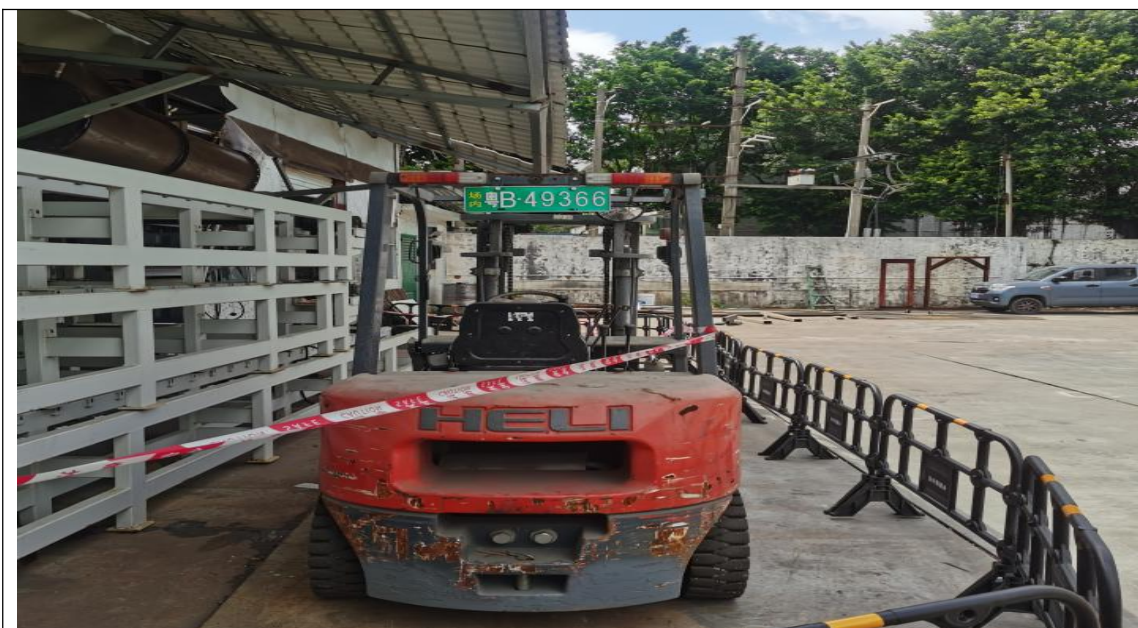
图5 场内叉车（粤 B49366）

现场停放有一台叉车，车牌号：粤B49366，特种设备代码：5110103182021A8247（见图 5）。

(二)现场叉车情况。叉车登记使用单位为腾华公司，车牌编号：粤B49366；特种设备代码：5110103182021A8247；检验日期为：2025年4月15日。

(三)涉事人员无证操作叉车，无证开展电焊作业。腾华公司王\*玉未取得叉车操作证，赵\*中未持有焊接与热切割作业证，两人均为无证上岗。经查，腾华公司只有马\*现持有叉车操作证，但其日常不操作叉车实施作业，日常生产活动中，叉车无固定操作人员，王\*玉、赵\*中等人员违规操作叉车。

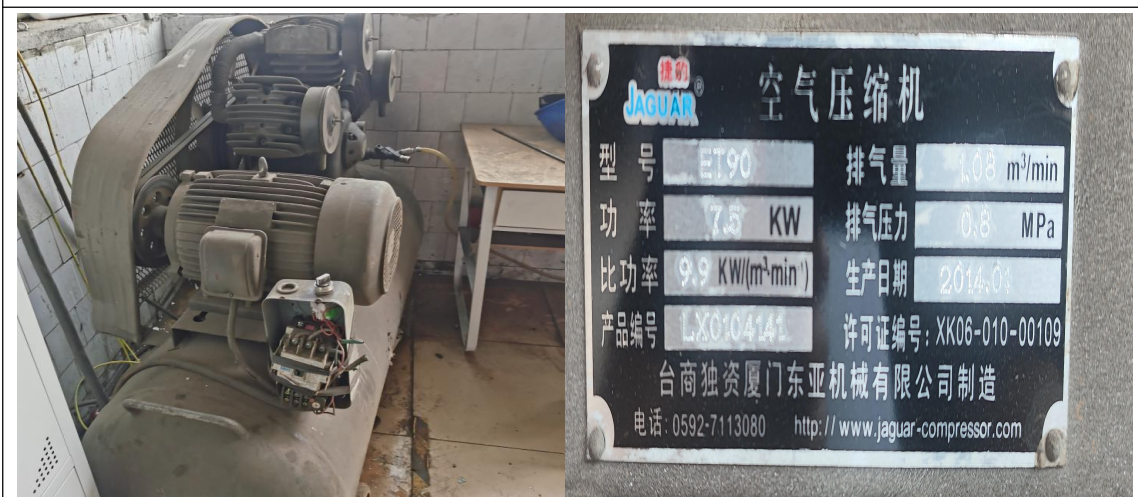
图6 空气压缩机照片

2#车间入门左侧放置有一台空气压缩机，型号为ET90，产品编号为LX104141，许可证编号为XK06-010-00109，排气压力

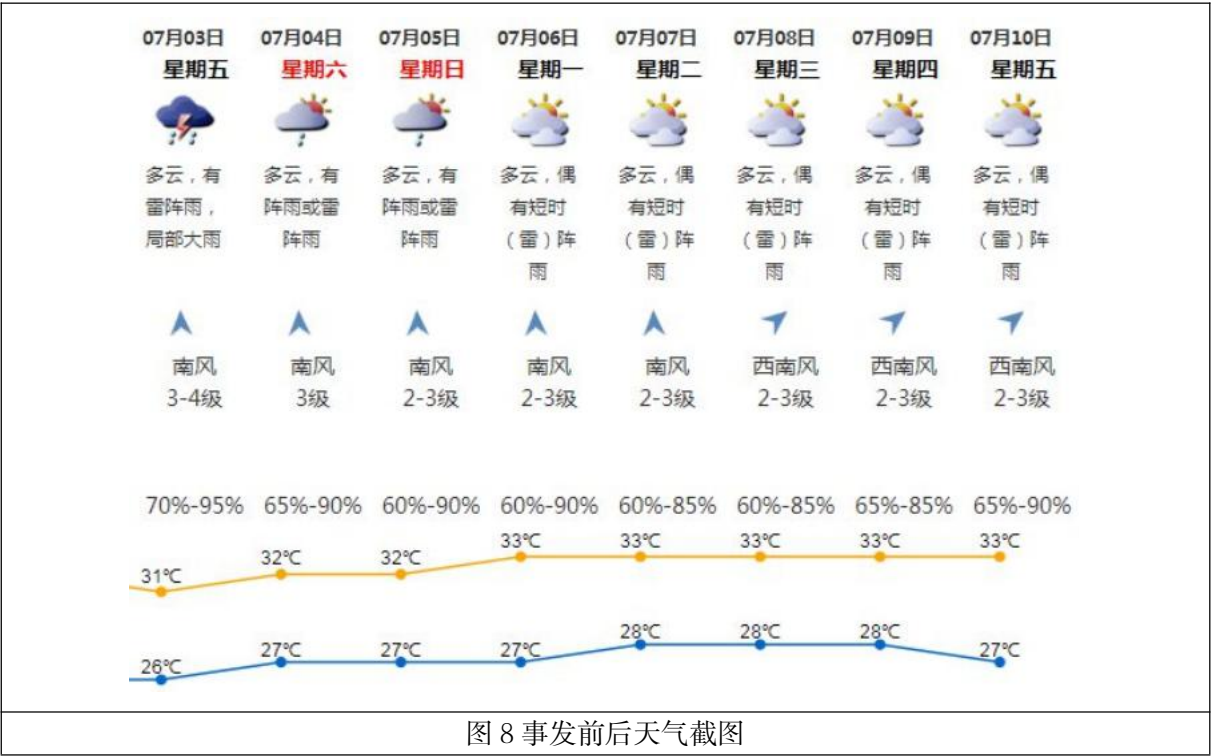
图 8 事发前后天气截图

4. 环境因素。经查询，2025 年 7 月 7 日，深圳市坪山区天气现象晴转多云，无持续风向。最高气温 34℃，最低气温 27 摄氏度。天气状况对事故的发生无影响（详见图 8）。
