# 坪山龙田同富裕工业区 25 号厂房 “7·22” 一般触电事故调查报告

坪山区人民政府事故调查组

2025 年 9 月 10 日

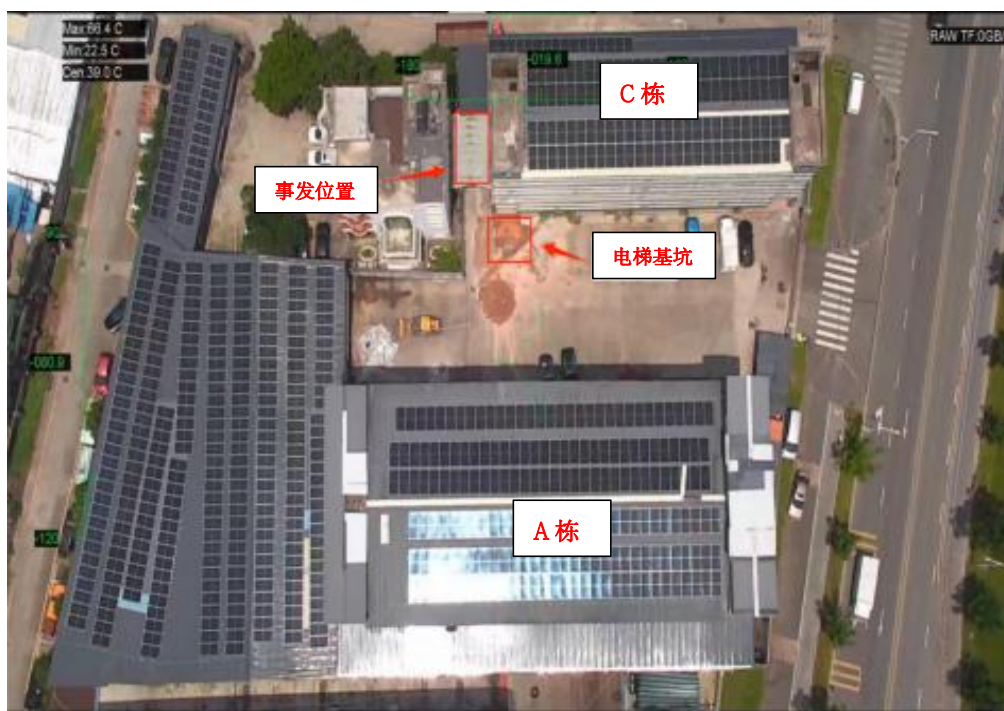
图 1 同富裕工业园区 25 号航拍图

米；右侧宿舍楼 C 栋共 4 层，占地面积约 400 平方米；正面铁皮房共 1 层，占地面积约 1200 平方米（图 1）。涉事园区产权人为葛\*。事发时，同富裕工业区 25 号处于空置状态，正在进行改造提升。

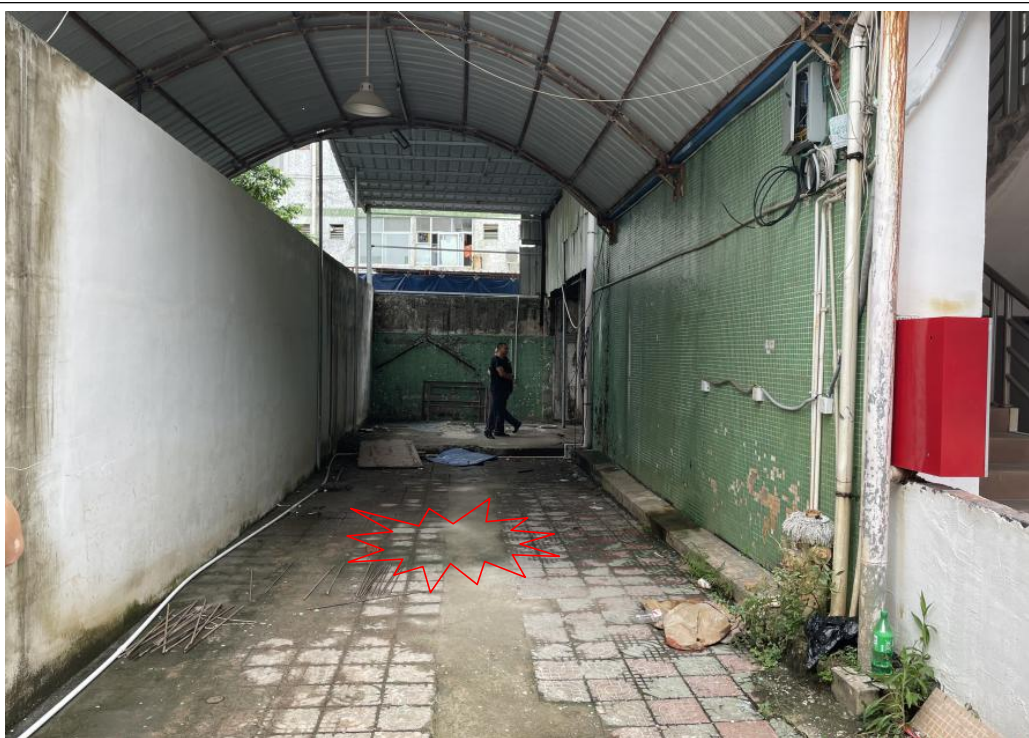
图 2 事发位置照片

1. 事发位置情况。事发地点位于同富裕工业区25号C栋宿舍楼右侧通道内（图1），现场可见散落已切割完成的钢筋，地面存在潮湿痕迹，但无明显积水（图2）。宿舍楼门口位置已开

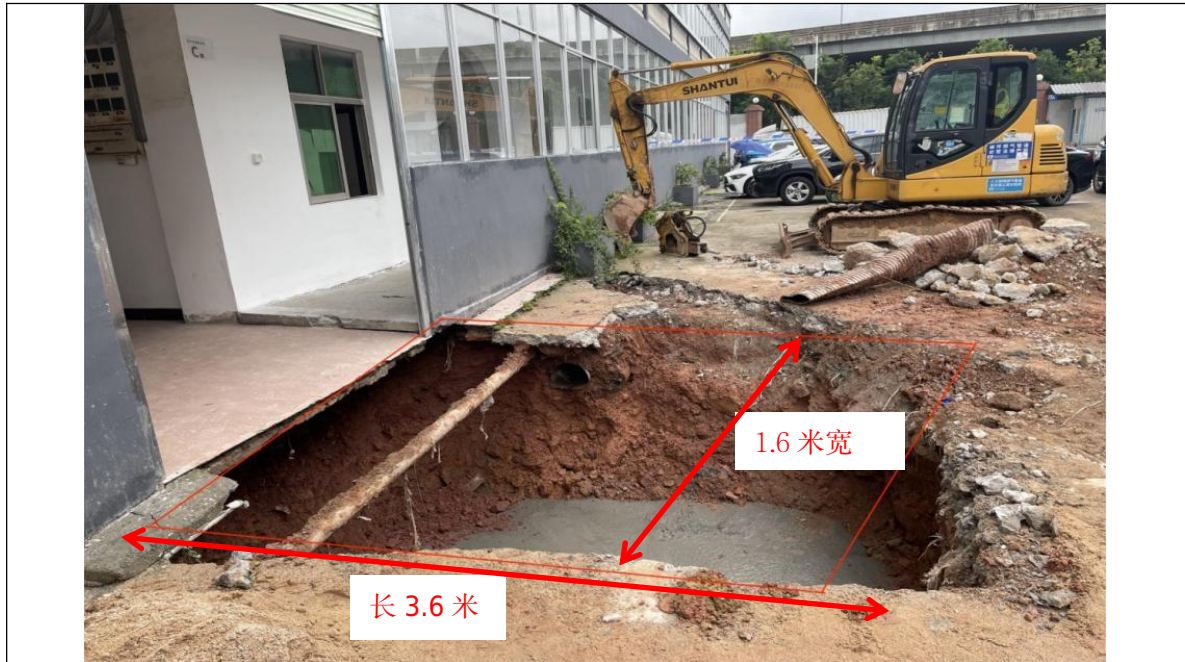
图 3 电梯井基坑

挖好电梯井基坑，基坑长约 3.6 米，宽约 1.6 米，已浇筑混凝土垫层（图 3）。

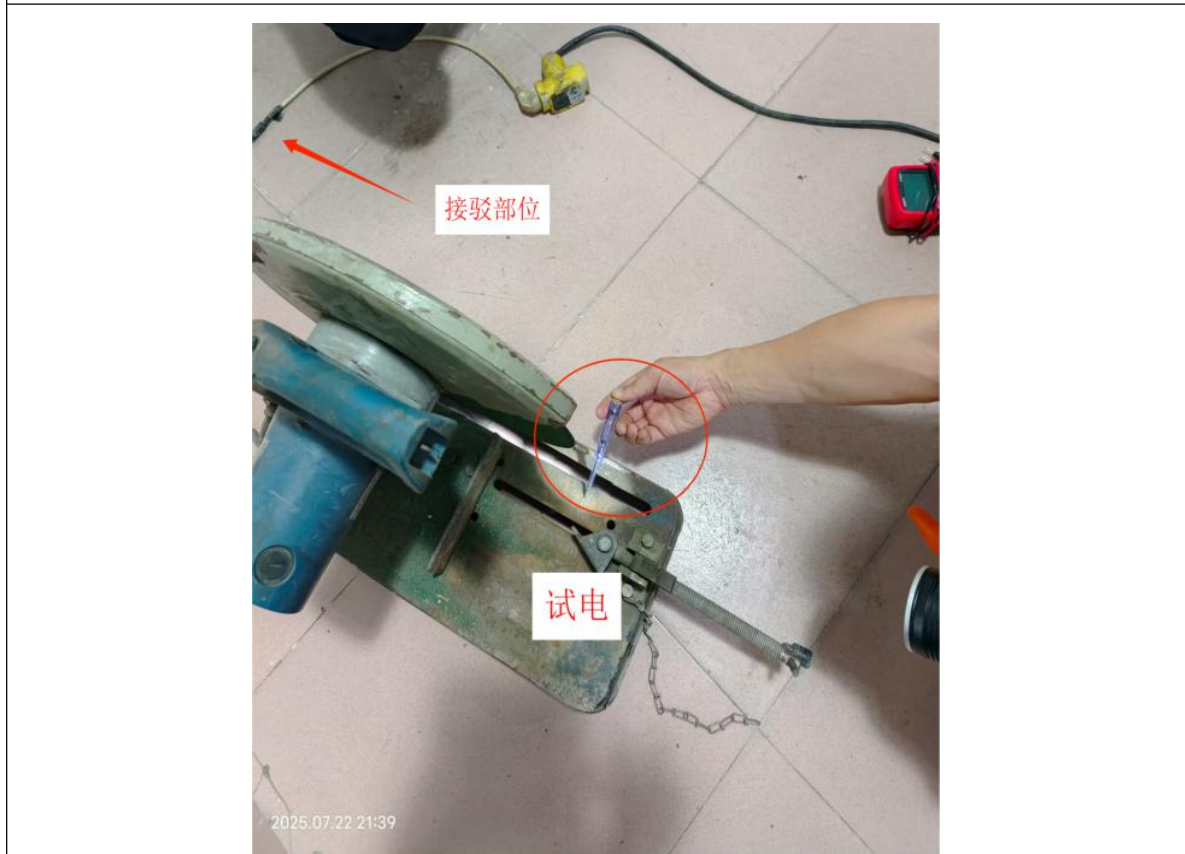
2. 涉事切割机情况。现场用于切割钢筋的设备为一台电动切割机，型号为东成（DJG2200-355），电压为 220V、50Hz，额定功率为 2200W，其电源线存在一处非规范接驳点，且 PE 线（地线）未连接。经现场通电测试，该切割机外壳不带电（图 4）。

图 4 通电后切割机外壳不带电

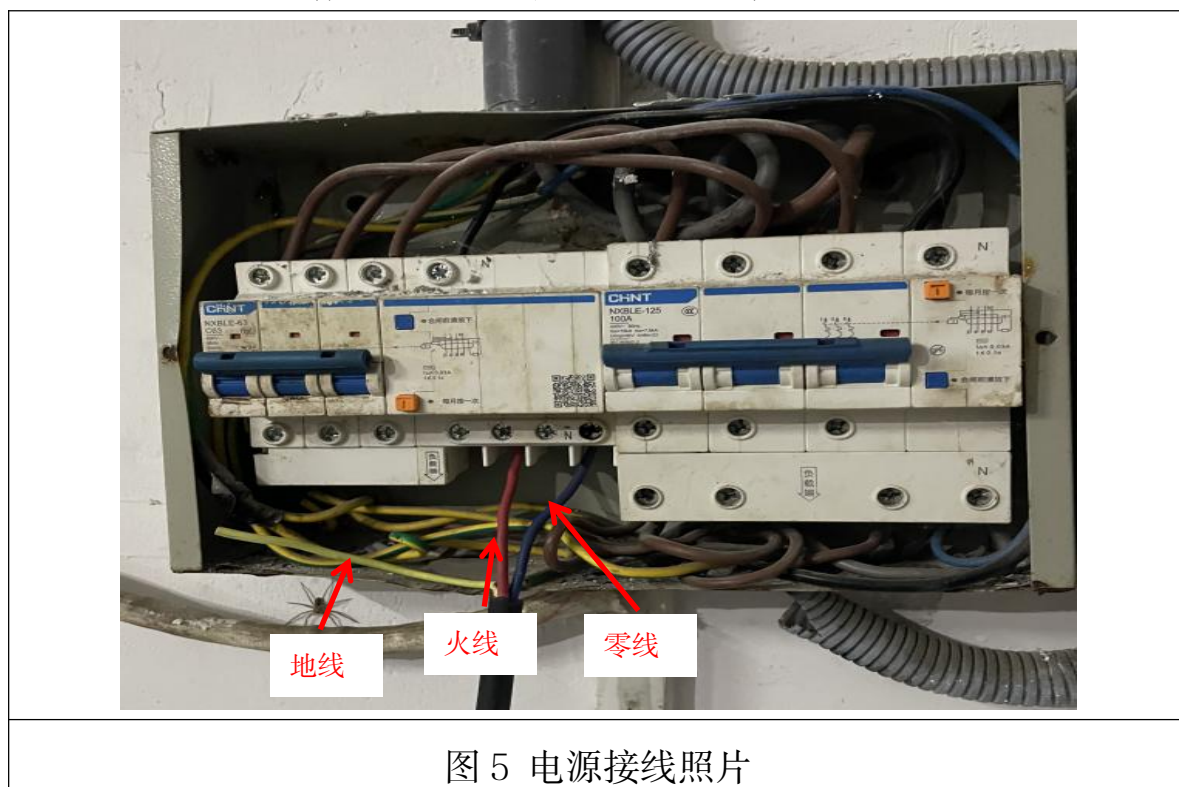
3. 临时用电线路情况。为切割机供电的是一根黑色双层绝缘软导线，内含 3 根导线，分别为红色火线，蓝色零线，黄绿双色地线，其中火线、零线与漏电保护器连接，地线未与接地端子连接（图 5）。软导线总长约 50 米，沿地面敷设，外层绝缘层存在多处破损，距离插座 2.5 米处接驳点红色火线绝缘破损，可见裸露的金属导体，有短路击穿痕迹（图 6）。

3. 用电电源出线（地拖插座电源线）未有效连接 PE（保护接零）线，致使漏电保护器可能无法检测到异常电流及时触发跳闸，失去保护作用。

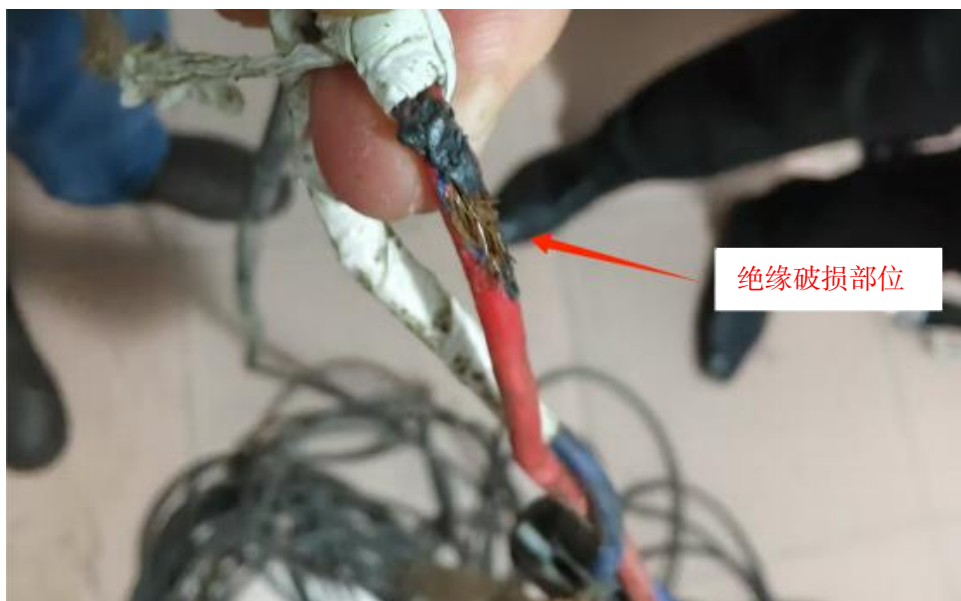
图 6 红色线有绝缘破损，金属导体裸露

2. 地拖插座电源线、切割机电源线多个接驳处绝缘保护层破损，距离插座 2.5 米处接驳点红色火线绝缘破损，裸露金属导体，有短路击穿痕迹。

综上，因切割机和拖线板电源线多处绝缘层破损，加之事发前连续多日降雨导致地面潮湿，电源线绝缘性能下降，引发线路短路或漏电。死者(孟\*厚)未佩戴劳动防护用品，作业过程中触碰带电部位，人体成为电流回路一部分，形成搭接，漏电保护器无法检测到异常电流及时触发跳闸，最终导致孟\*厚触电死亡。

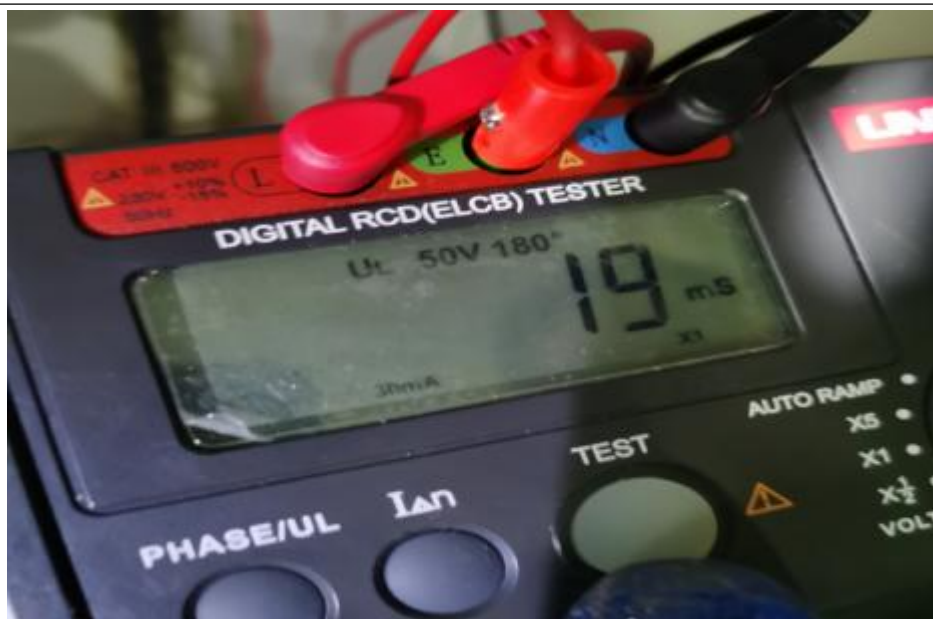
4. 安全保护装置测试。对现场安装的漏电保护器进行功能测试，结果显示：其动作电流  $\leq 30$  毫安，响应时间为 19 毫秒（图 7）。该漏电保护器安全保护装置功能正常。

图 7 漏电保护器动作电流不大于 30 毫安，响应时间为 19 毫秒。
