# 坪山龙田奥园翡翠东湾二期 3 栋 112 号商铺 “7·31”一般坍塌事故调查报告

坪山区人民政府事故调查组

2025 年 9 月 28 日

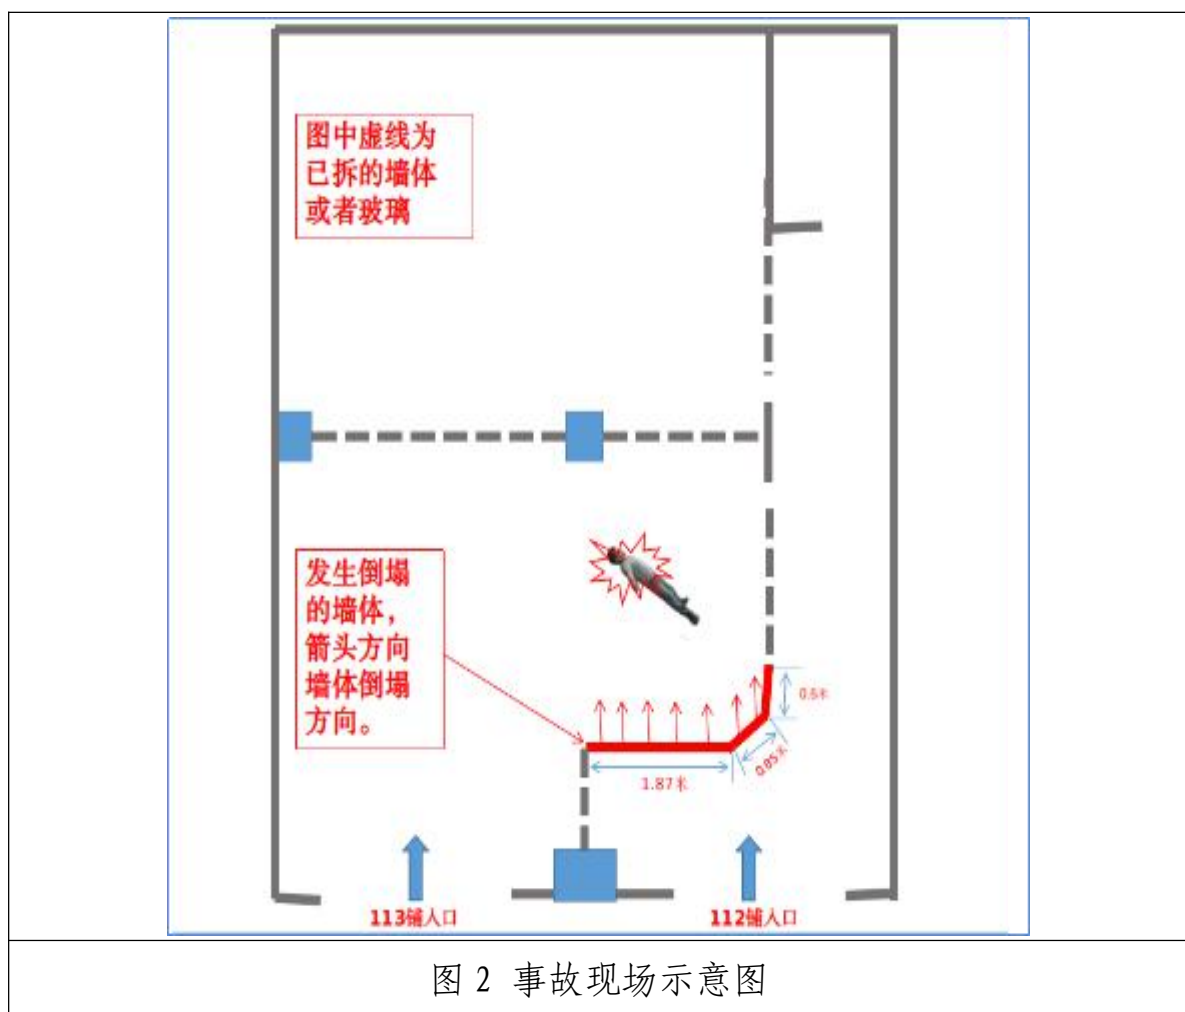
商铺内的隔墙（或玻璃）已基本拆除完毕（图 2 虚线），涉事墙体原位于 112 号商铺入口偏左侧位置（图 2 红线），倒塌后墙体碎块已被清理至 113 号商铺中间靠墙位置，体积大小不一，材质为泡沫砖，厚度约 12 厘米（图 4）。事发位置有少量泡沫砖碎块和红色血迹，未见安全帽（图 3）。现场有 1 把用于砸墙的铁锤、1 把用于清理的铁铲、1 台用于清理垃圾的手推车和 1 个塑料胶桶等作业工具，另有 1 套安装好的单层门式脚手架和一些没有安装的门式脚手架配件（图 5）

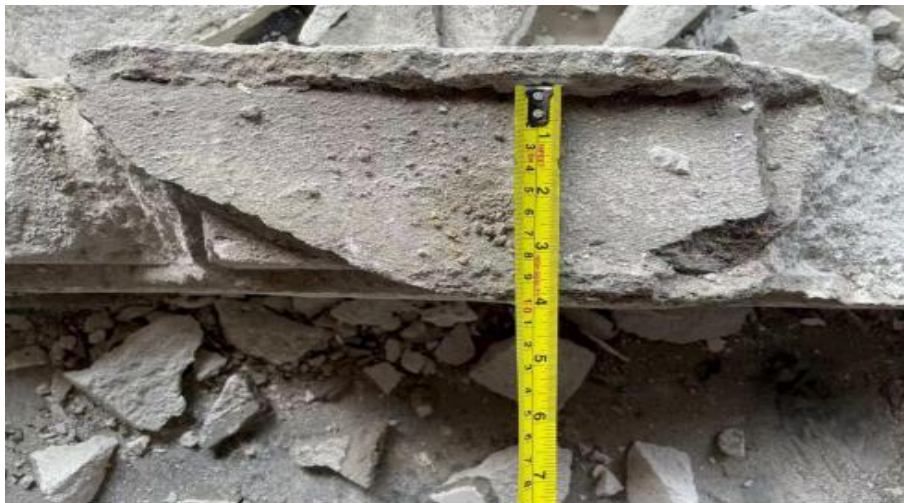
图 4 墙体厚度

1. 经现场勘查测量，结合现场人员笔录：倒塌墙体原高 4.3 米，事发前上部已被拆除，倒塌前高约 3 米，位于 112 号商铺入口偏左侧位置，墙体呈连续折线型，由三段组成，长度分别为 1.87 米、0.85 米、0.6 米，材质为轻质泡沫砖墙，厚约 12 厘米。

2. 倒塌墙体未设置基础也无构造柱，墙体转角处也未设置拉结筋，两侧边已被拆除，独立无支撑，稳定性较差。工人在拆除墙体上部时，对墙体稳定性造成了一定影响，进一步削弱墙体稳定性。
