坪山龙田深圳市麦捷微电子科技股份有限公司  
龙田分公司“4·17”一般其他爆炸事故  
调查报告

坪山区人民政府事故调查组

2025 年 8 月 12 日

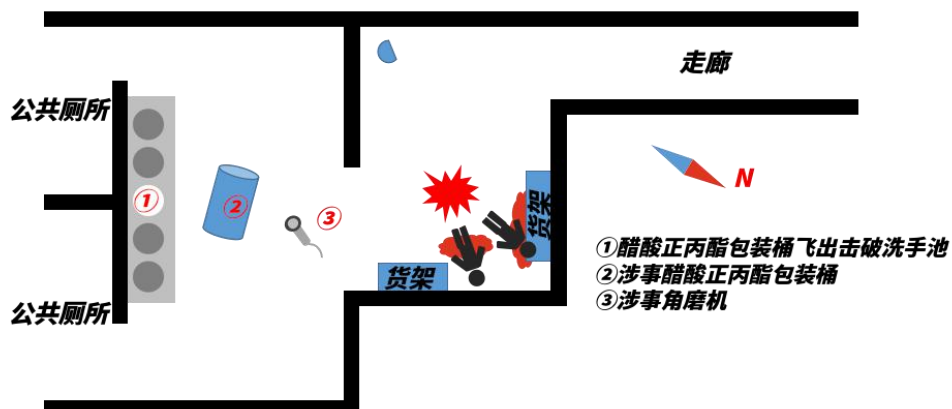
图 1 事故现场局部示意图

事发位置位于麦捷龙田公司综合楼一楼洗手间门口，现场地面上有大片血迹。距离事发位置约 2 米处（卫生间内）有一个蓝色圆柱形醋酸正丙酯铁制包装桶，桶身直径为 56 厘米，高 90 厘米，桶体自身重 18 千克。包装桶位于洗手间洗手台正前方，洗手台第 3 个洗手盆破碎损坏，包装桶桶底凸出，桶身上部变形，顶盖部分凸出折弯变形，部分已脱离桶身飞出，顶盖飞出部分表面贴有“醋酸正丙酯”“易燃液体”安全标签，标记显示桶内原物料净重 180 千克；一台角磨机位于包装桶靠卫生间门口一侧，其外壳已破损且表面沾有血迹，电源线断裂脱落。（事故现场情况如图 1－图 7 所示）

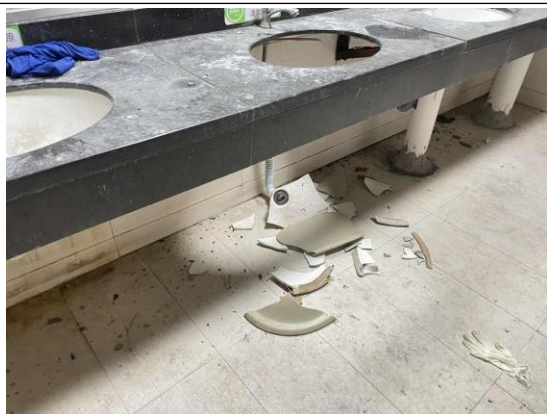
图 2 醋酸正丙酯包装桶飞出击破洗手池

3. **反应机理分析**。醋酸正丙酯蒸汽与空气混合物爆燃产生巨大热量导致桶内气体压力瞬间急速攀升，气体体积高速膨胀从而使包装桶发生容器爆裂，顶盖局部撕裂飞出击中陈\*平胸部致其失血过多死亡，同时高速气体冲飞角磨机击中俸\*国头部致其颅脑损伤死亡。

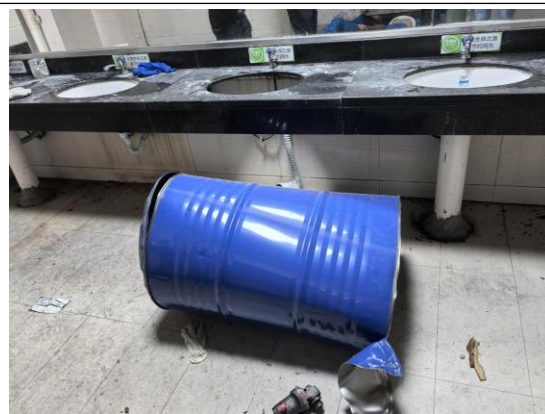
图 3 涉事醋酸正丙酯包装桶

1. **易燃物分析**。醋酸正丙酯包装桶内壁残留的醋酸正丙酯挥发，在密闭的桶内空间与空气混合形成爆炸性混合物。

2. **点火源分析**。角磨机切割醋酸正丙酯包装桶顶盖产生的火花与高温，引燃桶内爆炸性混合气体，从而引发爆燃。

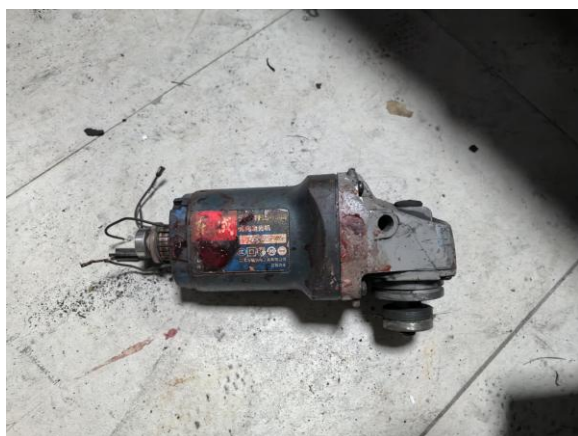
图 4 涉事角磨机外壳损坏，表面有血迹

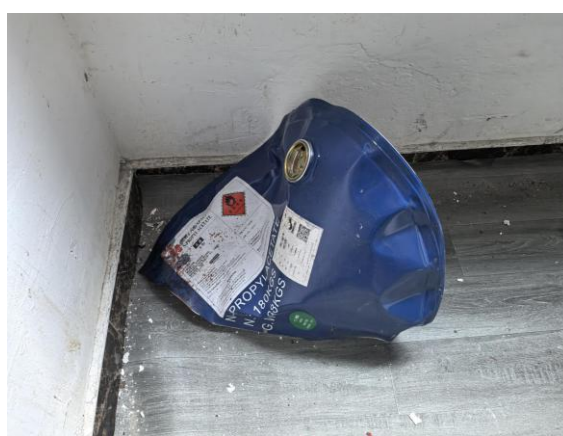
图 5 醋酸正丙酯包装桶顶盖飞出部分

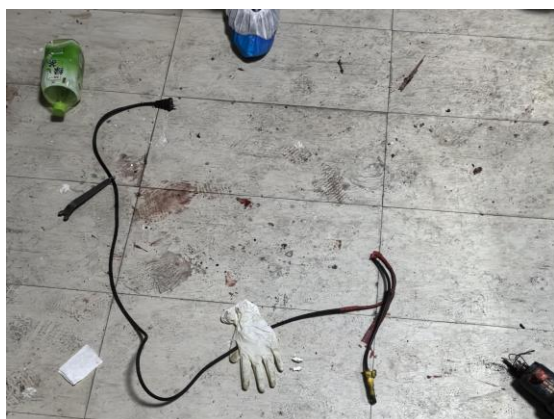
图 6 涉事角磨机电源线与本体分离

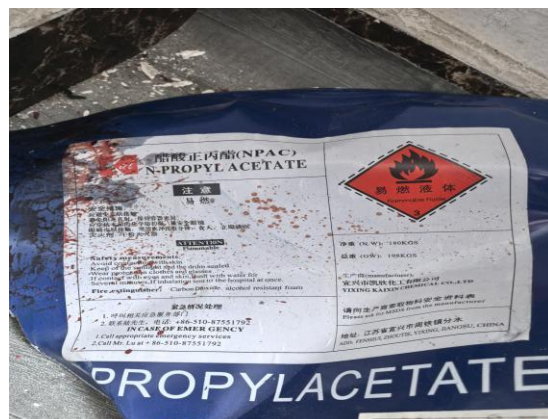
图 7 涉事醋酸正丙酯包装桶的安全标签

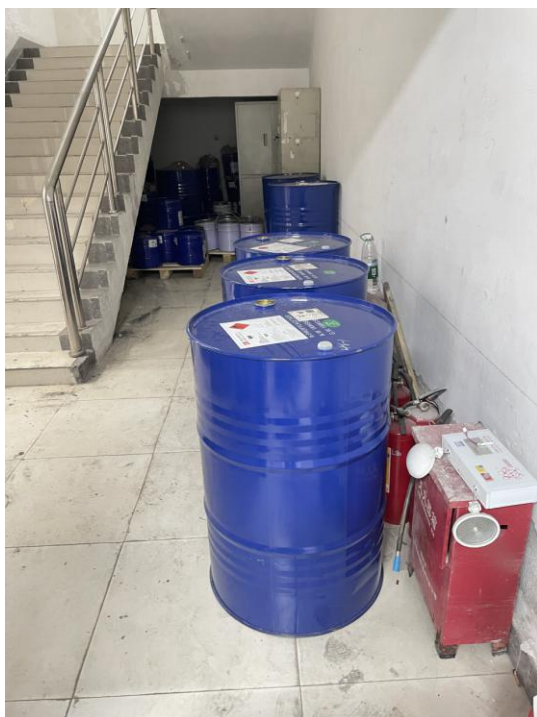
2. 事发地点附近的一楼楼梯间内放置了 6 个醋酸正丙酯包装桶（与事故现场包装桶同型号），其中 4 个为空桶，2 个已装满废铁粉。楼梯间内另有一些装有废铁粉的小铁桶（楼梯间详情见图 8—图 12）。

图 9 综合楼一楼楼梯间存放情况

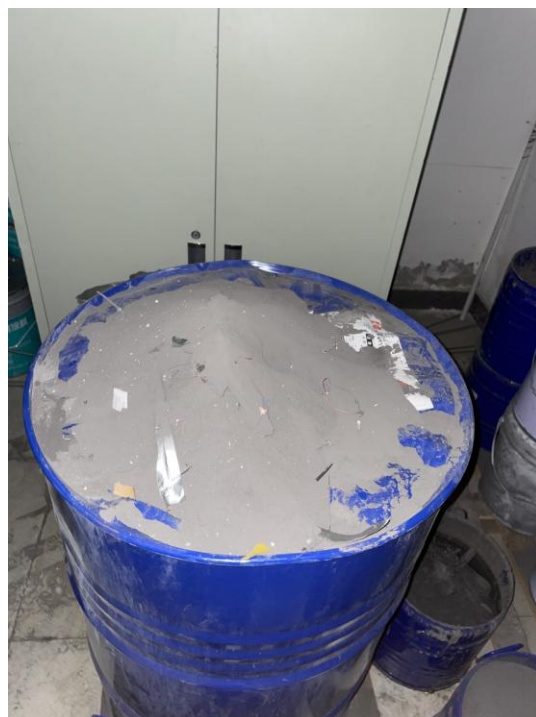
图 10 装满废铁粉的醋酸正丙酯包装桶

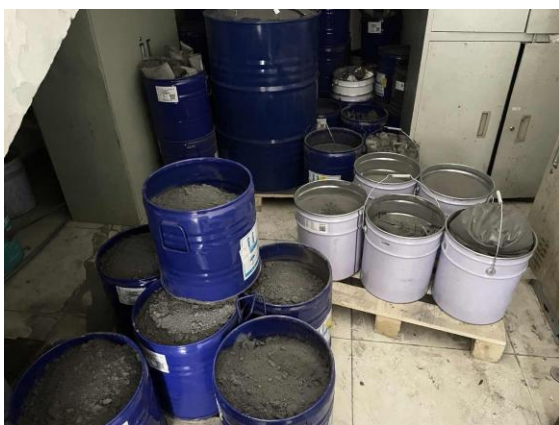
图 11 装满废铁粉的小铁桶若干

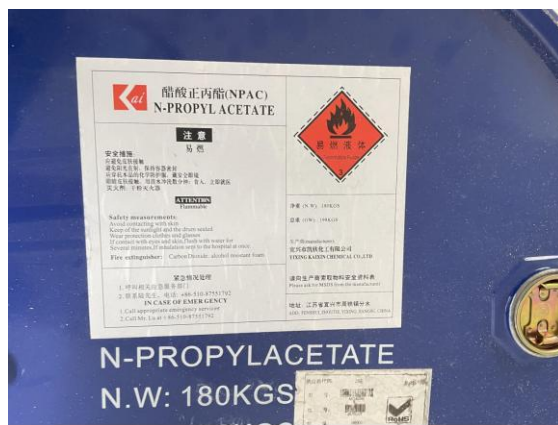
图 12 醋酸正丙酯包装桶安全标识

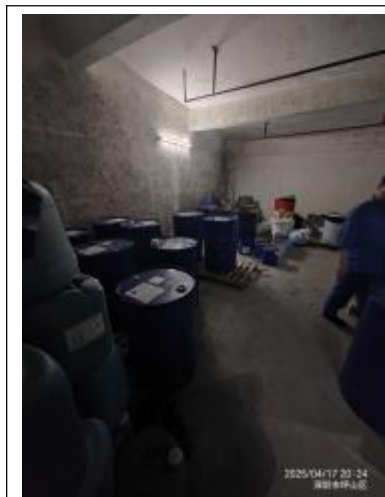
2. 醋酸正丙酯包装空桶长期违规存放于麦捷公司负二楼地下车库小房间和车位编号为 076 的区域（非危废仓）（如图 13、14 所示）。

图 13 事发当天麦捷公司负二层房间内左、右两侧存放 19 个醋酸正丙酯包装桶，其中 4 个为敞口桶。

2. **麦捷公司**要进一步完善公司安全管理体系，提升企业本质安全水平。一是完善人员配置，及时补充关键安全管理岗位人员，杜绝安全管理空档；二是强化危险化学品全链条监管，全面盘点危险化学品的种类与数量，建立详细台账，同步录入危险化学品监管系统，规范采购、存储、使用、废弃各环节操作流程，明确各环节责任人，实现全过程可追溯管理；三是严格危险废物闭环管控，危险废物产生后 24 小时内必须入库，严禁危险化学品容器在生产环节重复使用，增加危险废物转运频次，确保危险废物仓库储存量不超过设计容量；四是深化隐患排查治理，定期开展危险化学品和危险废物专项检查，重点检查存储环境、作业流程等；建立隐患整改清单，明确整改措施、责任人和完成期限，整改后复查验收，形成闭环；五是规范特种作业管理，修订动火、电工作业等特种作业规程，严格落实审批制度，作业时配备专职安全员现场监护，严格操作规程，杜绝违规作业；六是加强安全教育培训，定期组织安全培训，内容涵盖危险化学品和危险废物

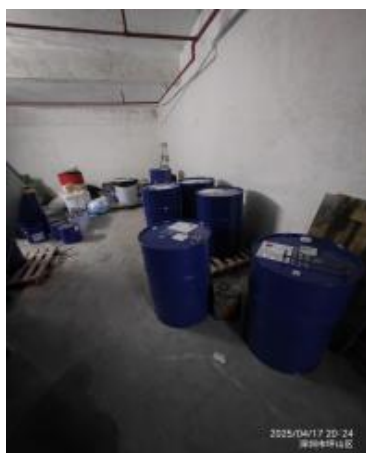
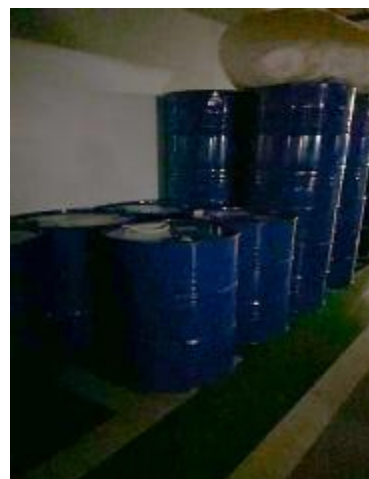
图 14 4 月 6 日麦捷公司负二层编号 076 停车位区域存放的醋酸正丙酯包装桶。
