坪山碧岭永仁路 25 号空置厂房翻新作业“3·7” 一般高处坠落事故调查报告

坪山区人民政府事故调查组

2026 年 6 月 4 日

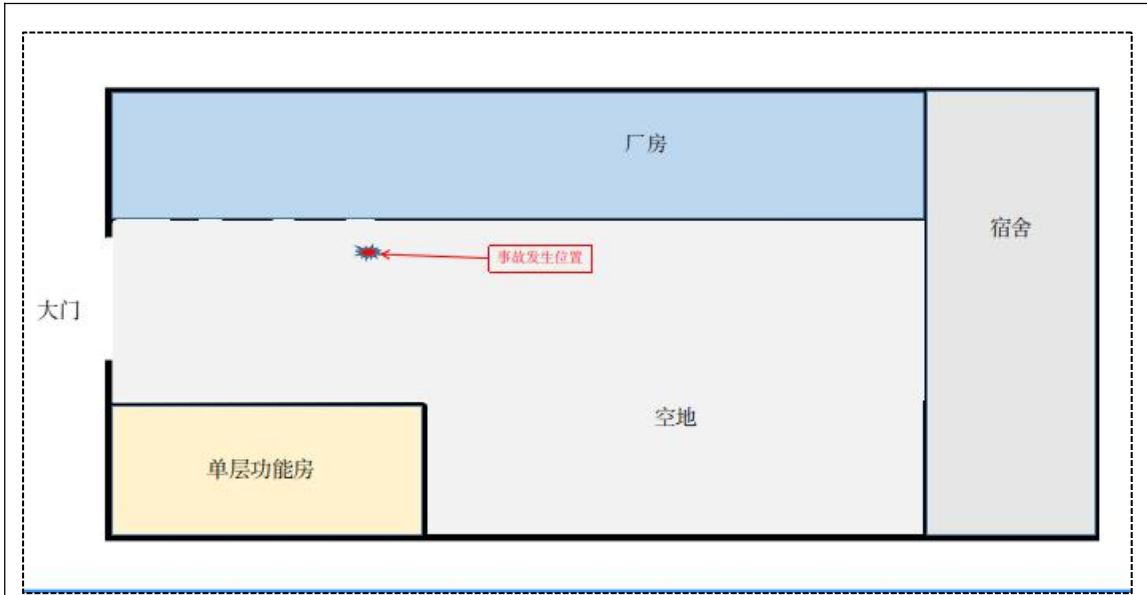
图 2 事发位置平面图

事发位置位于厂房一楼第三窗户外侧（图 2）。现场架设有一个双层门式脚手架，架体所在地面为混凝土硬化地面，地面平整（图 3）。脚手架上方有一个未完全拆除的旧雨棚，雨棚与二楼窗户下沿齐平；雨棚支架左侧与墙体连结固定完好，右侧支架螺栓已拆除，下垂架在脚手架上。作业平台位于脚手架第二层，平台上脚手板未满铺（仅铺设了一块脚手板），脚手架二层护栏四周有两侧未设置水平防护栏杆。经测量：涉事脚手架长、宽、高分别为 1.85 米、0.95 米、3.96 米，作业平台高为 2.45 米，雨棚原始安装高度为 5.12 米。坠落点在脚手架右前侧，地面留有大量血迹。事故现场未见安全帽和安全带（图 4、图 5）。

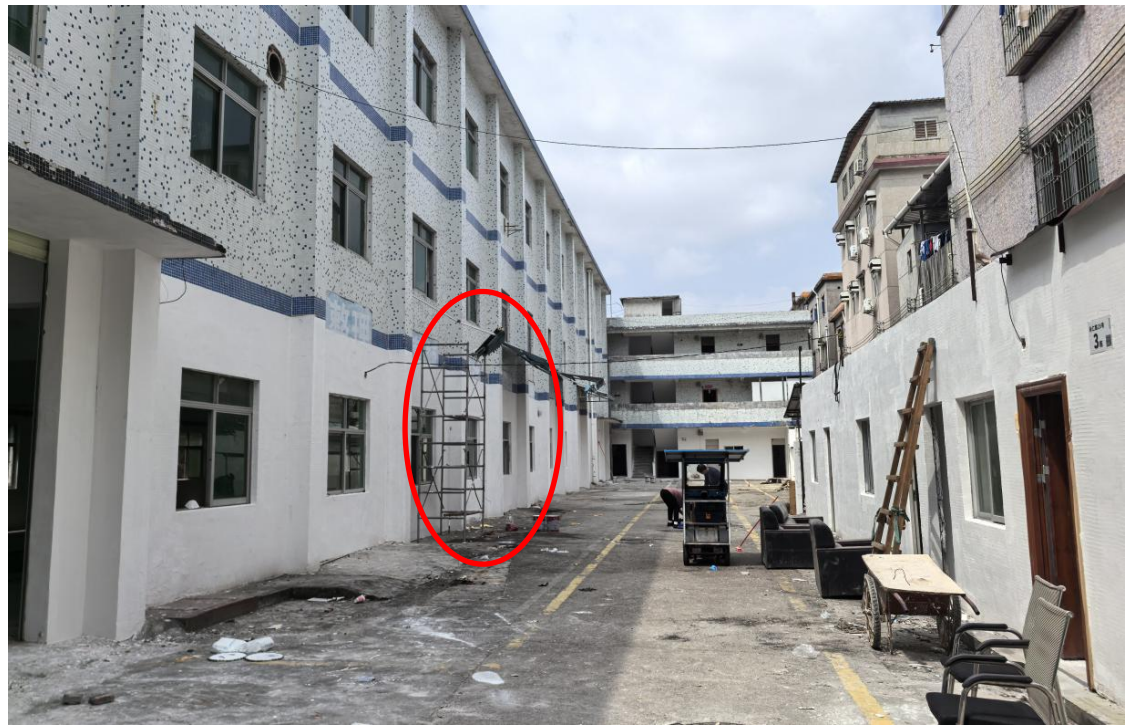
图 3 事发现场整体情况

(1)事发区域地面为混凝土硬化地面，无明显斜坡或者凹坑，脚手架架设在地面上相对平整、稳固，经现场晃动测试，脚手架整体无明显位移和晃动，排除王*青作业过程中因脚手架不平整、不稳固的晃动而发生坠落的可能性。

(2)脚手架搭设不规范，作业平台脚手板未满铺，发生坠落一侧的临边未设置防护栏杆，不符合《建筑施工门式钢管脚手架安全技术标准》(JGJ/T128-2019)第6.5.7条^[2]和《建筑施工高处作业安全技术规范》(JGJ80-2016)第6.1.3条^[3]的要求。

二、强化施工方安全生产主体责任落实。承包人作为施工安全第一责任人，应加强施工现场安全管理。**一要**结合施工作业特点，全面开展安全风险辨识，编制针对性的施工作业方案和安全防控措施；**二要**对所有作业人员开展岗前安全培训和安全技术交底，考核合格后方可上岗，确保作业人员熟练掌握必备安全知识和技能；**三要**安排安全管理人员现场监督，涉及高处作业的，应使用高空作业平台并严格落实特种作业持证上岗要求，为施工作业人员提供防护用品并督促其按规范正确佩戴使用，坚决杜绝各类违章作业行为。

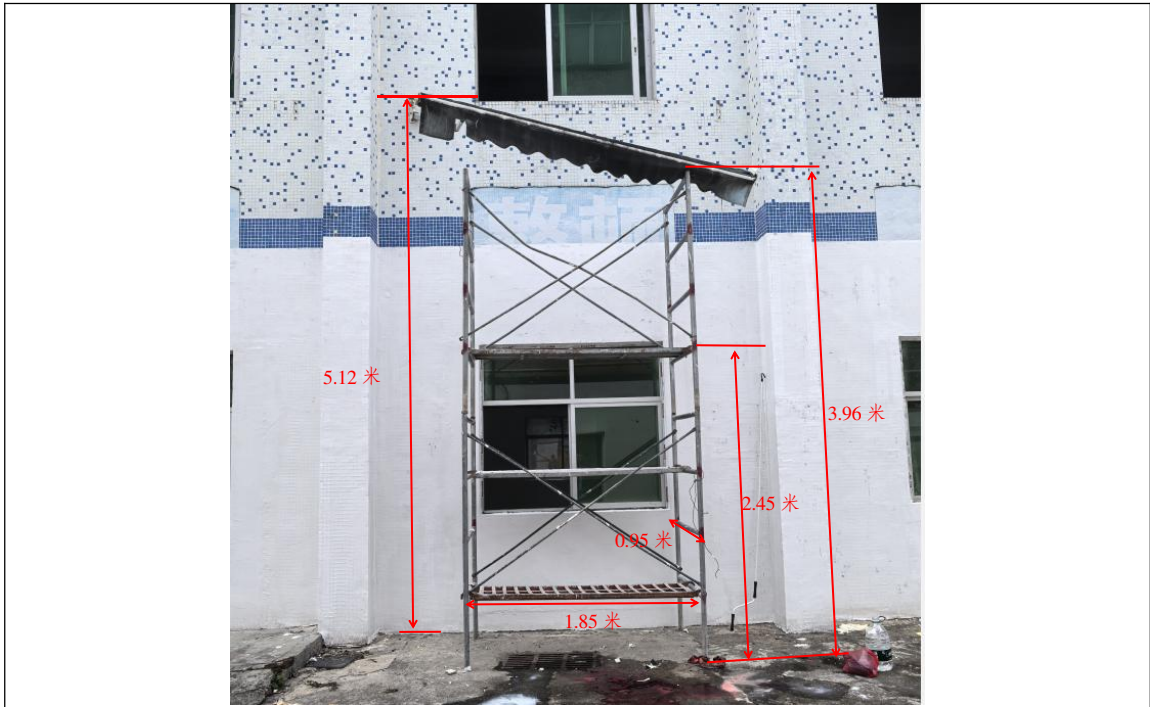
图 4 旧雨棚原高 5.12 米，脚手架总高 3.96 米，作业平台高 2.45 米

涉事脚手架作业平台位于第二层，距离地面高 2.45 米，王*青在平台上进行高处作业^[1]，其本人未取得高处作业证，作业安
