# 坪山区碧岭街道深圳市龙祥货运有限公司 坪山分部“8·4”起重伤害死亡 事故调查报告

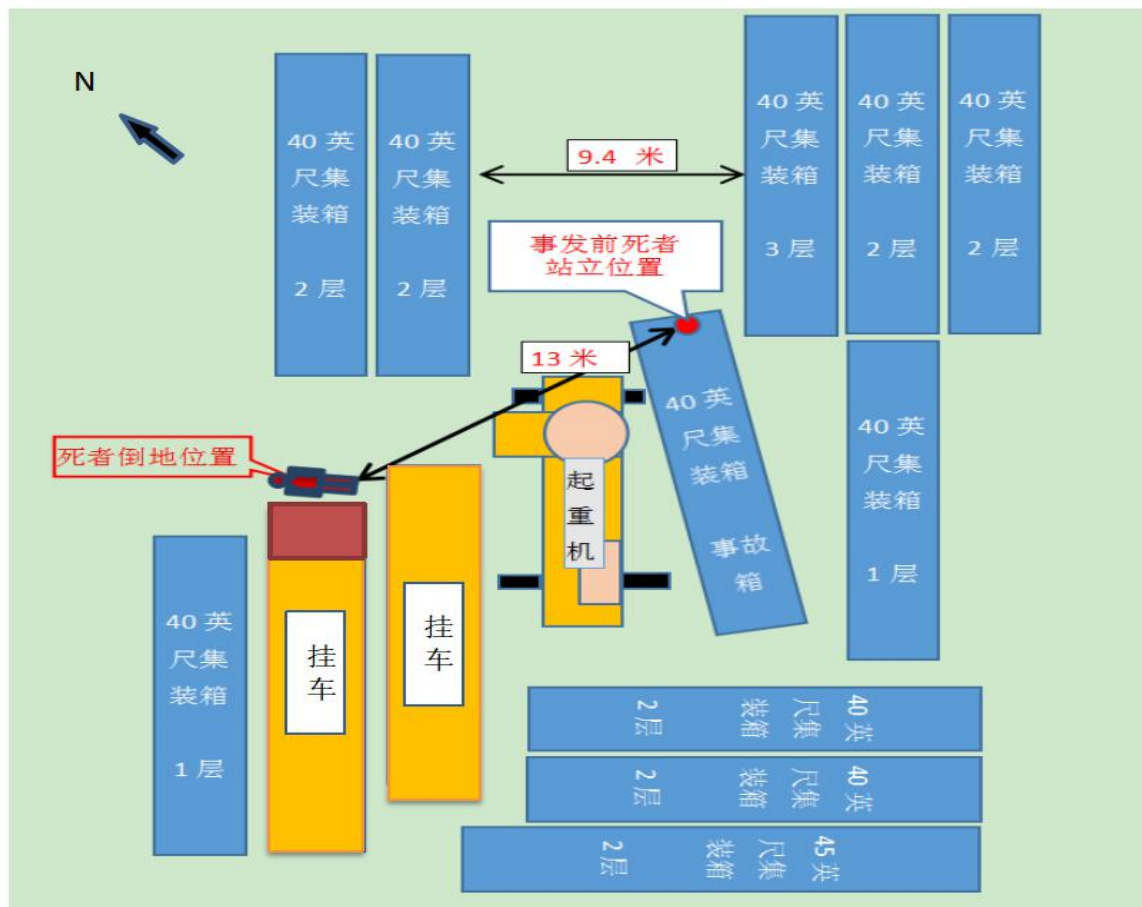
图2 事发现场示意图

何某超将起重机停放在起吊位置，固定好支腿并将钢丝绳索具挂在起重机臂的挂钩上。潘光富便爬到集装箱顶部，将钢丝绳索具挂钩分别挂在集装箱 4 个角对应锁孔，之后其站在集装箱上并手握住一根钢丝绳索具。此时何某超便操作起重机慢慢将钢丝绳收起来，集装箱慢慢离开挂车（大概距离挂车车板 10cm 左右，距离地面 150cm 左右）后，该司机驶离作业现场。在起吊过程中，何某超听到吱吱响声，立即降低集装箱高度，当集装箱降至距地面约 50cm 时，潘光富被断裂的钢丝绳抽中后甩到距离事发点 13m 处挂车（该车辆隶属龙祥公司）前部再掉落在地面（位置详见图 2）。何某超见状立即电话联系陈某鹏（男，29 岁，广西兴业县人，何某超常用司索信号工）开私家车将潘光富送到坪山人民医院抢救，后经抢救无效死亡。

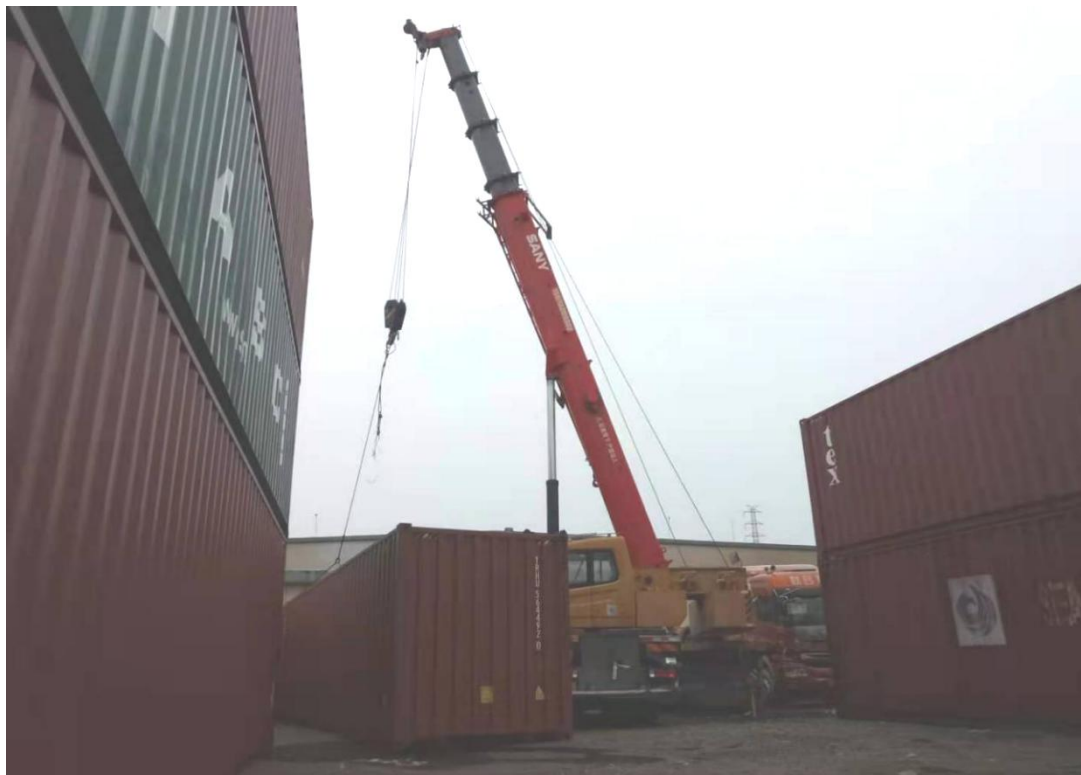
图 3-1 事故现场图

**5. 事故现场勘查情况。**据现场勘查, 车辆起重机吊钩挂着 2 根主绳(长度为 6.5m, 直径 22mm 的钢丝绳), 2 根主绳分别挂 2 根副绳(长度为 1.7m, 直径 17.5mm), 每根副绳分别挂在集装箱的 4 个角, 集装箱北侧方向 2 条副绳断裂后, 1 个挂钩挂在集装箱上, 另 1 条掉落在地面, 南侧方向 2 根副绳以及 2 根主绳

仍挂在集装箱上。集装箱掉落在地面，除与车辆起重机一支腿有碰撞痕迹外，无其他明显变形情况。车辆起重机四个活动支腿均有不同程度向外伸展，将整个起重机抬起，现场未发现车辆起重机倾斜等其他异常情况，现场具体如图 3 所示。

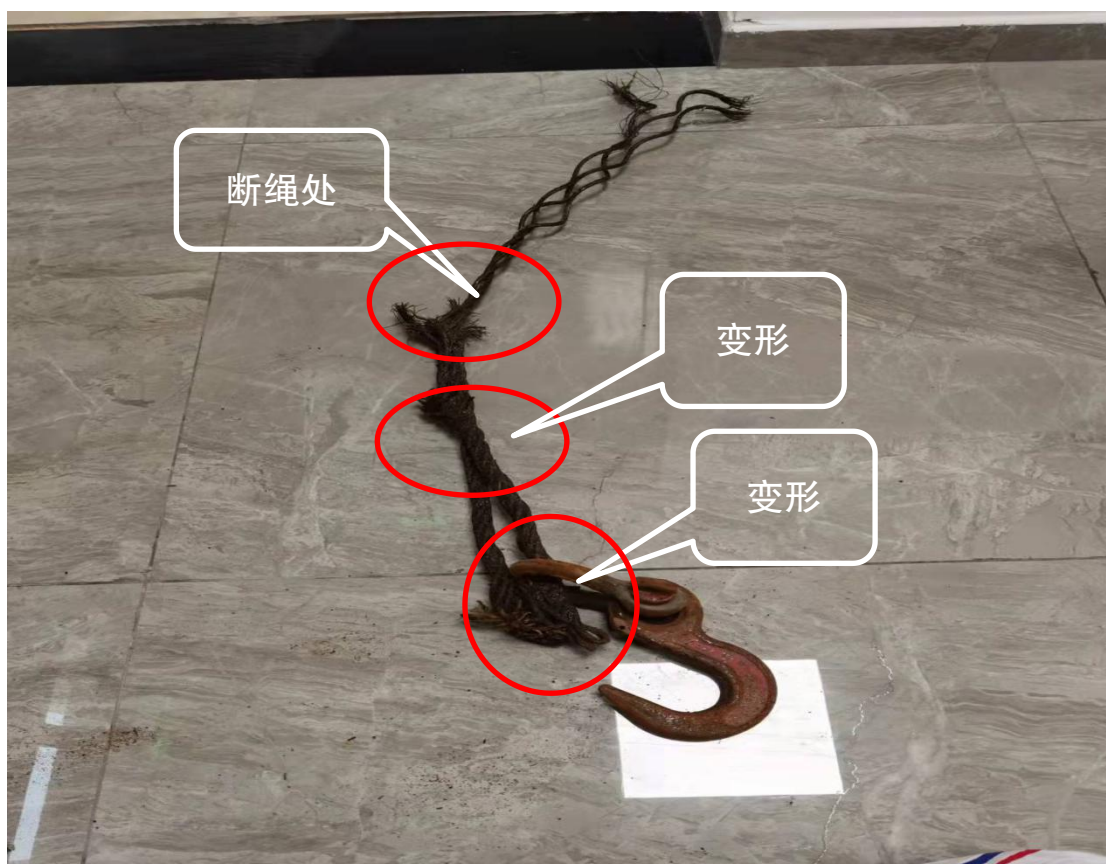
图 4 涉事钢丝绳

据现场勘查，涉事钢丝绳索具为手工插编软索，无铭牌，该绳插接处绳头插接不均匀，断绳处钢丝绳头松散、多处变形。涉事钢丝绳详见图 4。

综上所述，涉事钢丝绳插接处绳头插接不均匀，钢丝绳内 6 股不能同时承载，在受到较大拉力后，导致钢丝绳在薄弱的插接处断裂。

2. 涉事钢丝绳（由何某超提供）插接处绳头插接不均匀，钢丝绳内 6 股不能同时承载，在受到较大拉力后，导致钢丝绳在薄弱的插接处断裂，抽打到站在集装箱上的潘光富，将其甩出撞击到现场停放的一拖车前部，造成颈椎骨折、脊髓损伤、肺破裂、心脏破裂死亡。

一、龙祥货运公司要全面落实安全生产主体责任，不得将生产经营项目发包给不具备安全生产条件资质的单位（或个人），应与承包单位签订安全生产管理协议；同时加强作业过程特别是夜间、节假日等时间段的安全管理，及时发现现场隐患并及时整改。

二、龙祥货运公司要加强吊装等高风险作业培训管理。做到持证上岗，坚决落实吊装作业“十不吊”等相关要求，杜绝作业人员违规操作，强化指挥、警示、围闭、监管等现场管理。
