# 坪山区龙田街道“12·16”高处坠落死亡事故调查报告

2022年12月16日8时50分许，深圳市坪山区龙田街道南布家园总承包工程项目5号楼工地发生一起高处坠落事故，造成1人死亡。

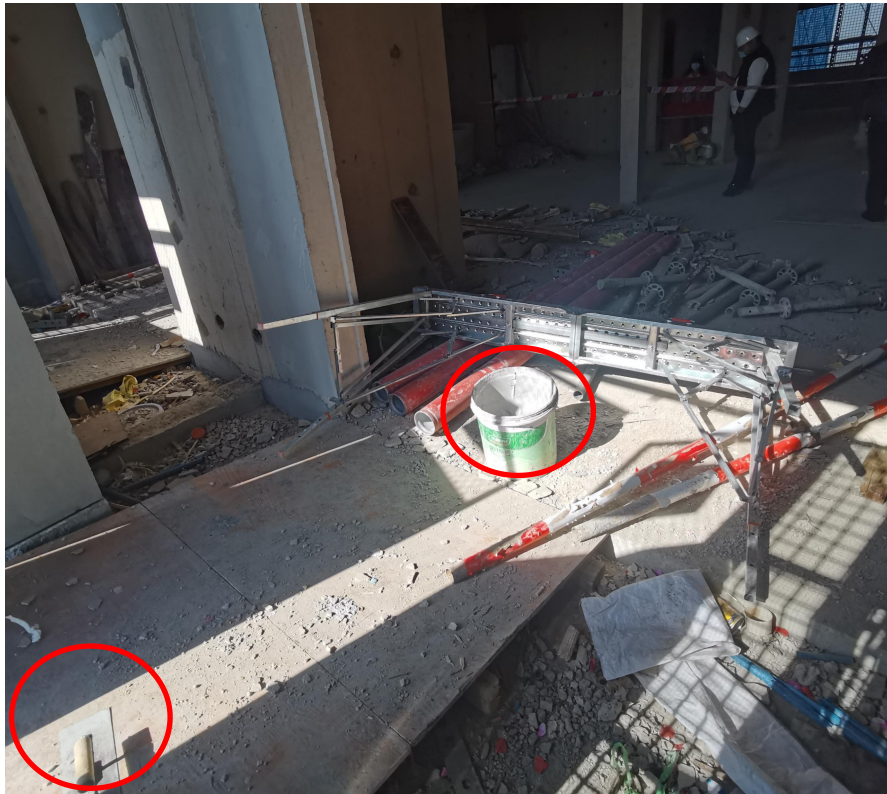
1. 事故部位勘查情况。据现场痕迹勘查和项目相关人员现场指认，事故现场位于南布家园项目5栋32层施工现场，死者陈某才在室内作业时从32层楼层防护门掉落至1层，坠落高度约86米。32层室内事发现场地面存在管道、扣件、砖渣和其他杂物，楼层防护门前设置了长约150厘米、宽度约130厘米、高度约15厘米的木板斜坡，斜坡上放有一桶未使用完的水泥沙浆和一把批刀。现场有一张折叠马凳侧倒在地面，马凳脚（其中一侧胶垫缺失）朝向楼层防护门，离楼层防护门距离约1.3米（见图1）。斜坡正上方楼层顶板有抹灰痕迹（见图2）。

图 1 斜坡上放有一桶未使用完的水泥砂浆和一把水泥批刀

陈某才在未做任何安全防护措施的情况下，将马凳摆放在杂物凌乱且不平整的木板斜坡上进行阳台顶部批灰作业，由于站在马凳顶部进行头部上仰和移动作业导致马凳失稳侧倾，其因身体跌落导致施工升降机楼层门被撞开，坠落到地面 1 层后死亡。

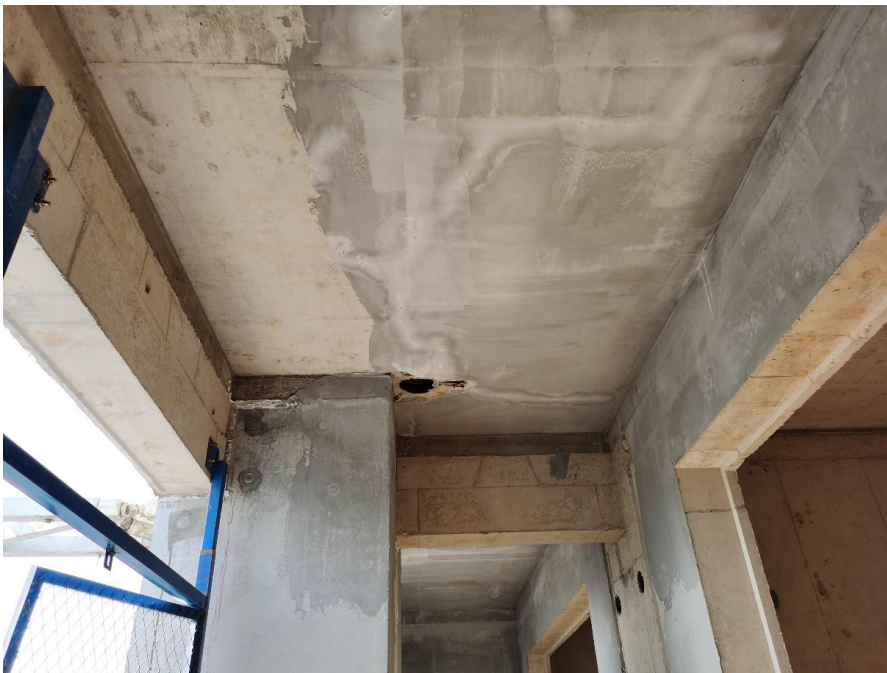
图 2 斜坡正上方楼层顶板有抹灰痕迹

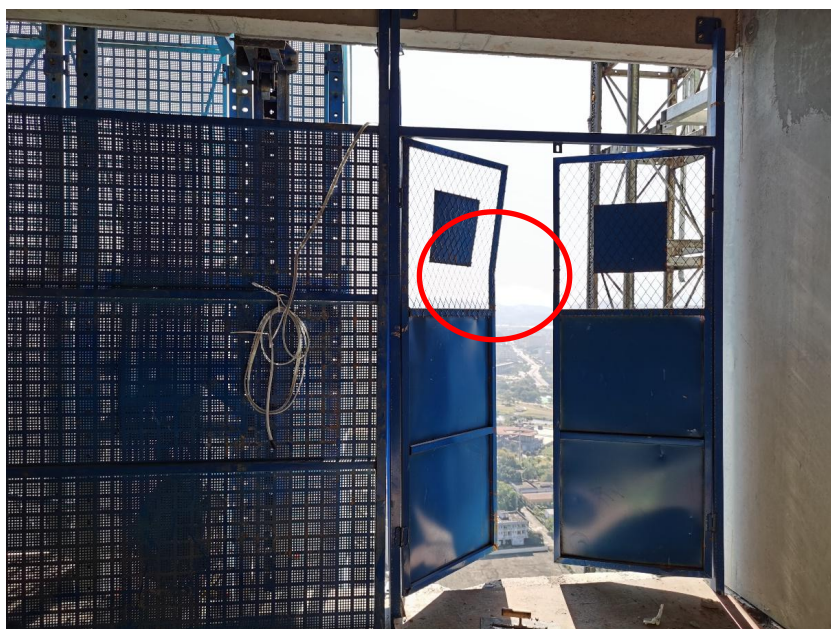
3. **施工升降机楼层防护门。**5 栋 32 层楼层防护门的门栓设置在朝向施工升降机室外一侧,门栓无明显变形,楼层防护门周围无明显间隙,楼层防护门采用矩形管骨架(30 毫米×20 毫米×1 毫米)外加铁皮和钢丝网片焊接而成。楼层防护门高度 180 厘米,双扇门宽 130 厘米,单扇门宽 65 厘米。楼层防护门及矩形管之间采用合页焊接,单侧门柱竖向有两个合页,合页采用向建筑物内开方向焊接。左侧楼层防护门上部变形较严重,两扇楼层防护门均向外开启(见图 3),左侧楼层防护门两处横向骨架与纵向骨架焊接处开裂(见图 4)。

图 3 左侧楼层防护门上部弯曲变形较严重,两扇门均向外开启

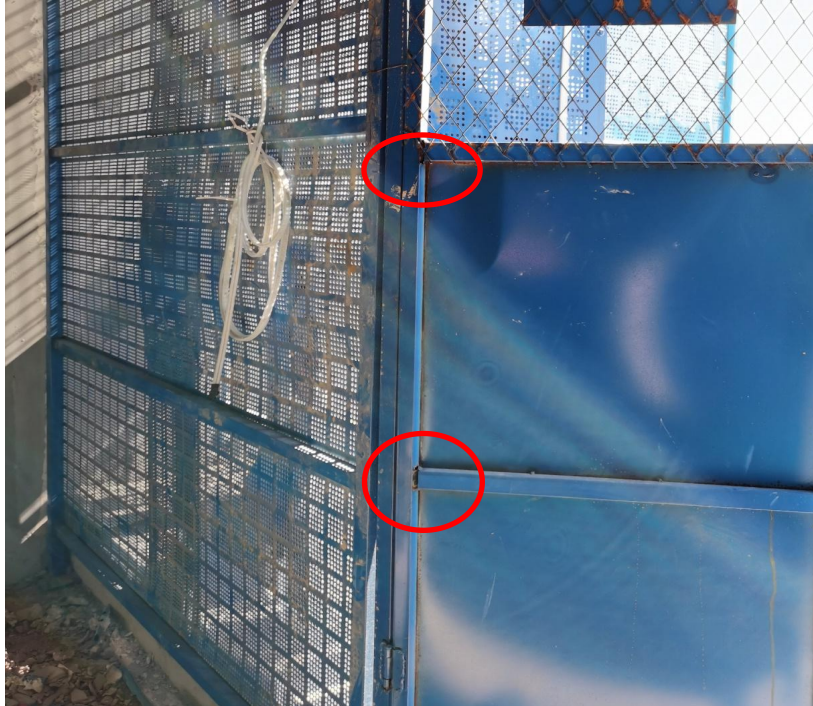
图 4 左侧楼层防护门两处横向骨架与纵向骨架焊接处开裂
