坪山石井坪山区赤坳水库水质保障工程
项目“1·25”一般高处坠落
受伤事故调查报告

坪山区石井街道办事处事故调查组

2026年5月21日

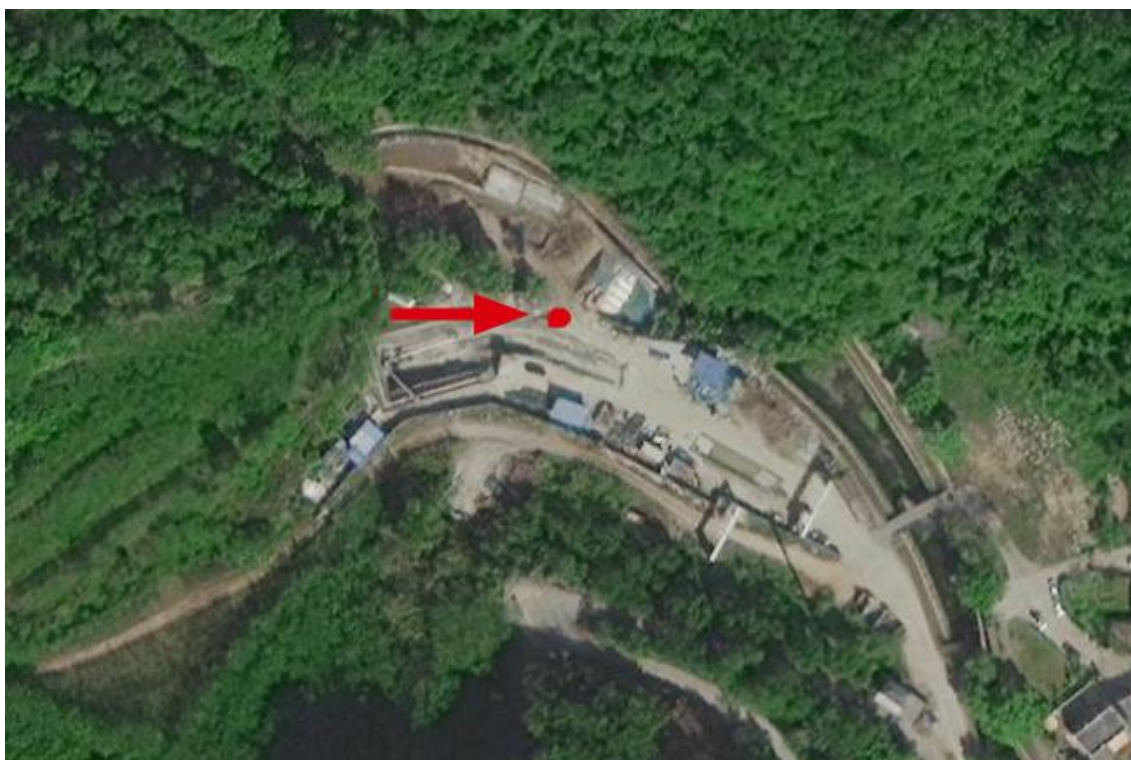
图1 事故发生地点

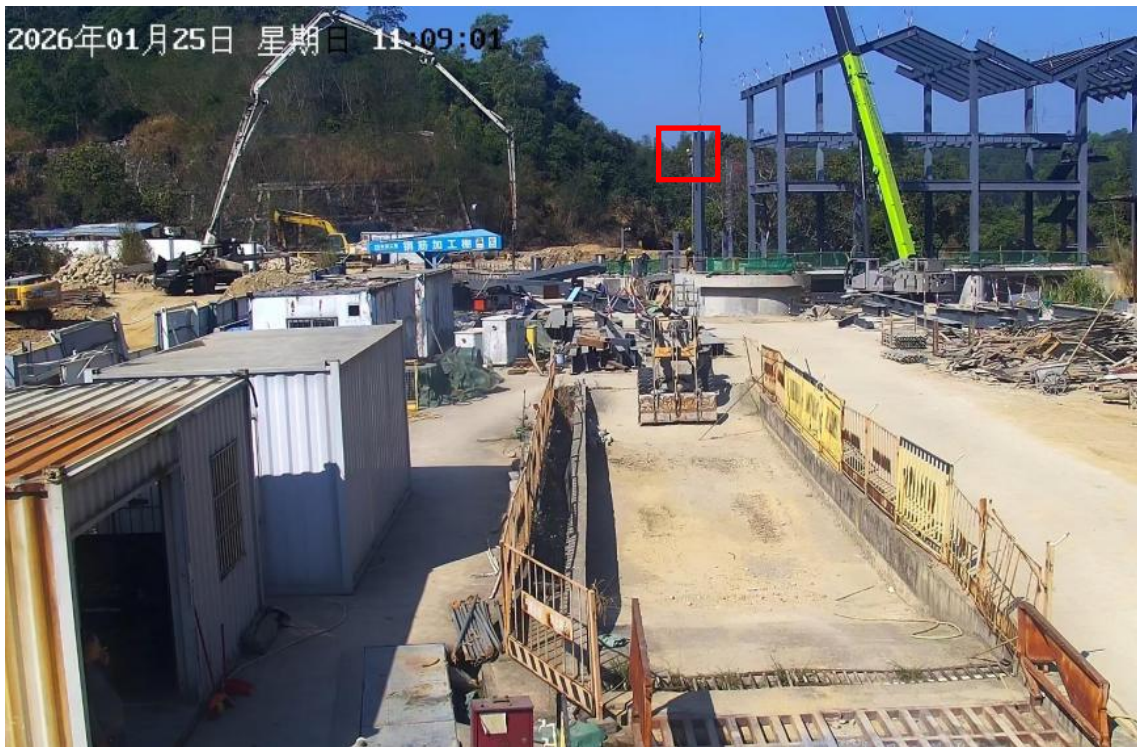
谭某勇通过绳梯攀爬到钢立柱上端拆除吊装钢丝绳，攀爬过程中绳梯脱落，导致谭某勇从6米高处坠落至地面，坠落时间为11时11分^[1]许（详见图2）。

图2 视频截取伤者攀爬钢柱即将坠落时的位置

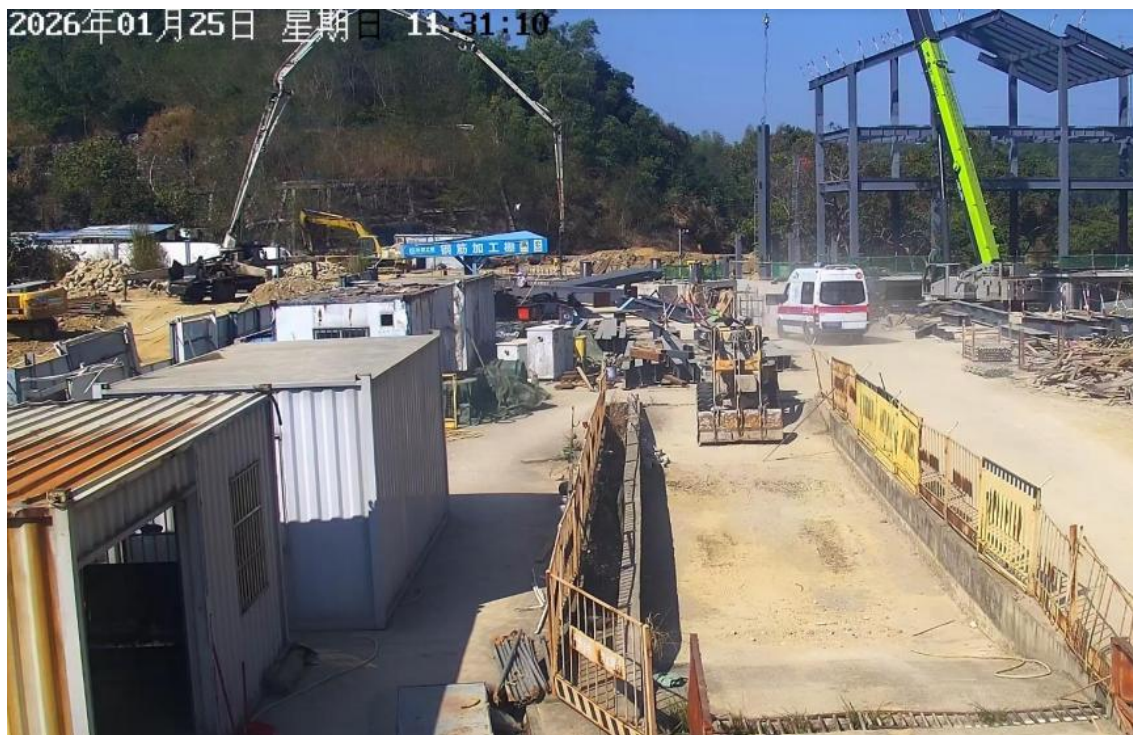
附近 4 名作业人员发现后，立即呼叫就近人员施救，并拨打 120 急救电话。11 时 33 分许，120 救护车到达现场后，将伤者立即送往坪山区人民医院进行抢救（详见图 3）。

图 3 救护车到达现场进行救援

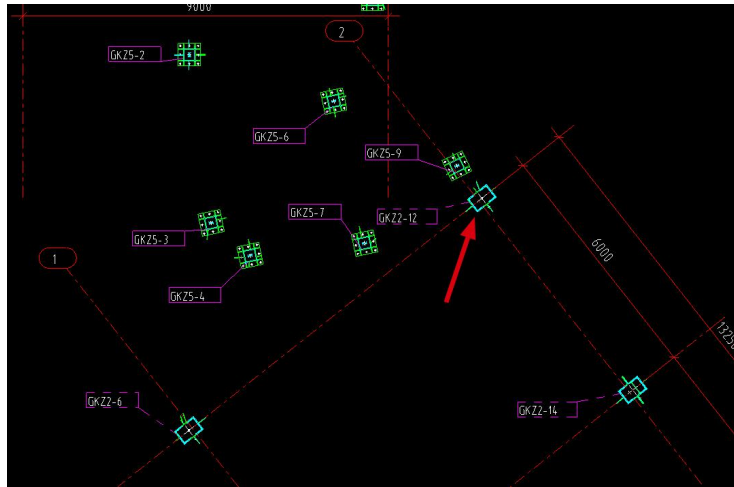
图 4 施工现场平面图

1. 涉事区域为项目物理隔离工程，在金龟河下游采石场段布置1座拦河闸（设2孔钢闸门，单孔尺寸：宽×高=7m×2.8m，1孔溢流堰，宽4m），在河道左岸布置1座进水闸（设1孔，单孔尺寸：宽×高=5m×2.3m）。拦河闸、进水闸混凝土基础已完成，正在进行钢结构安装施工。事发部位为2轴交C轴GKZ2-12钢立柱（详见图4）。

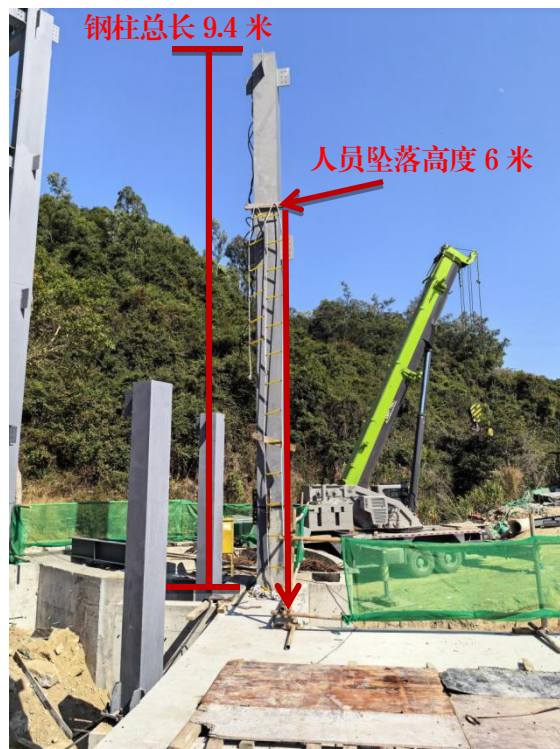
2.钢立柱安装固定后，工人通过绳梯攀爬到钢立柱上端拆除吊装钢丝绳。涉事钢柱高为 9.4 米，坠落高度基准面为混凝土地面，作业人员坠落高度为 6 米（详见图 5）。

图 5 施工现场坠落情况

2.物的不安全状态。作业人员通过铁丝将绳梯绑扎在钢立柱顶部的耳板孔洞处，绳梯铁丝绑扎处不牢固，在攀爬过程中铁丝绑扎处松脱，绳梯上部脱落。

作业人员谭某勇安全意识淡薄，无证从事高处作业，违章操作，未按规定使用钢挂梯或操作平台及防坠器，未正确佩戴使用安全带。绳梯顶部采用铁丝绑扎的简易固定方式，无法有效承载人员攀爬产生的动态拉力与晃动载荷，致使铁丝绑扎处松脱，绳梯整体脱落。

健全完善安全生产组织架构、岗位全员安全责任制、安全操作规程，配套落实安全考核制度，严格落实专业分包单位安全生产主体责任。严格落实一线作业人员安全教育培训，全覆盖做好分项工程安全技术交底。严禁使用铁丝绑扎绳梯等临时简易登高设施，高处作业必须使用钢挂梯或操作平台，并配备防坠器；严格落实危险作业审批制度，所有高处作业必须办理作业审批单，明确现场监护人和安全措施。规范配齐安全防护设施与劳保用品，强化全员规范使用实操培训。抓实班前风险辨识研判，严格高危工序标准化作业，严厉整治违章作业、冒险作业行为。加强隐患自查自纠，做到问题闭环整改，深刻吸取事故教训，严防同类事故重复发生。

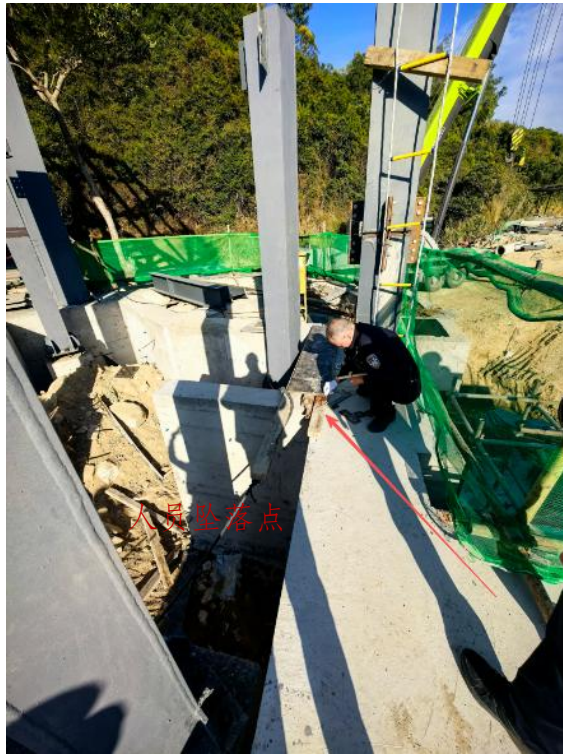
3.谭某勇（伤者）坠落至混凝土地面，昏迷、未见明显外伤，左耳出血（详见图6）。

图6 事故现场技术勘查情况
