# 坪山浪尾南 3 巷 2 号自建房装修工程“4·20” 一般机械伤害事故调查报告

坪山区人民政府事故调查组

2026 年 7 月 9 日

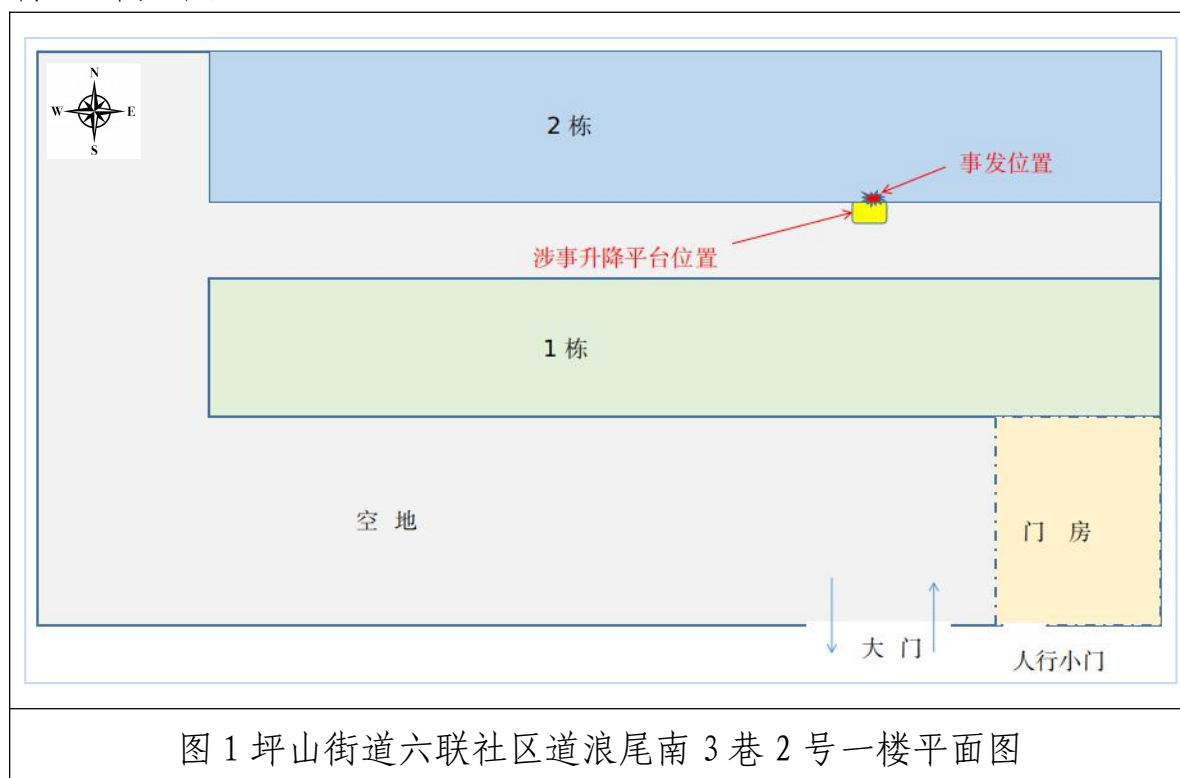
事发地点位于坪山区坪山街道六联社区浪尾南 3 巷 2 号，现场为两栋东西走向的三层并排建筑，按进门顺序划分为 1 栋、2 栋（详见图 1）。

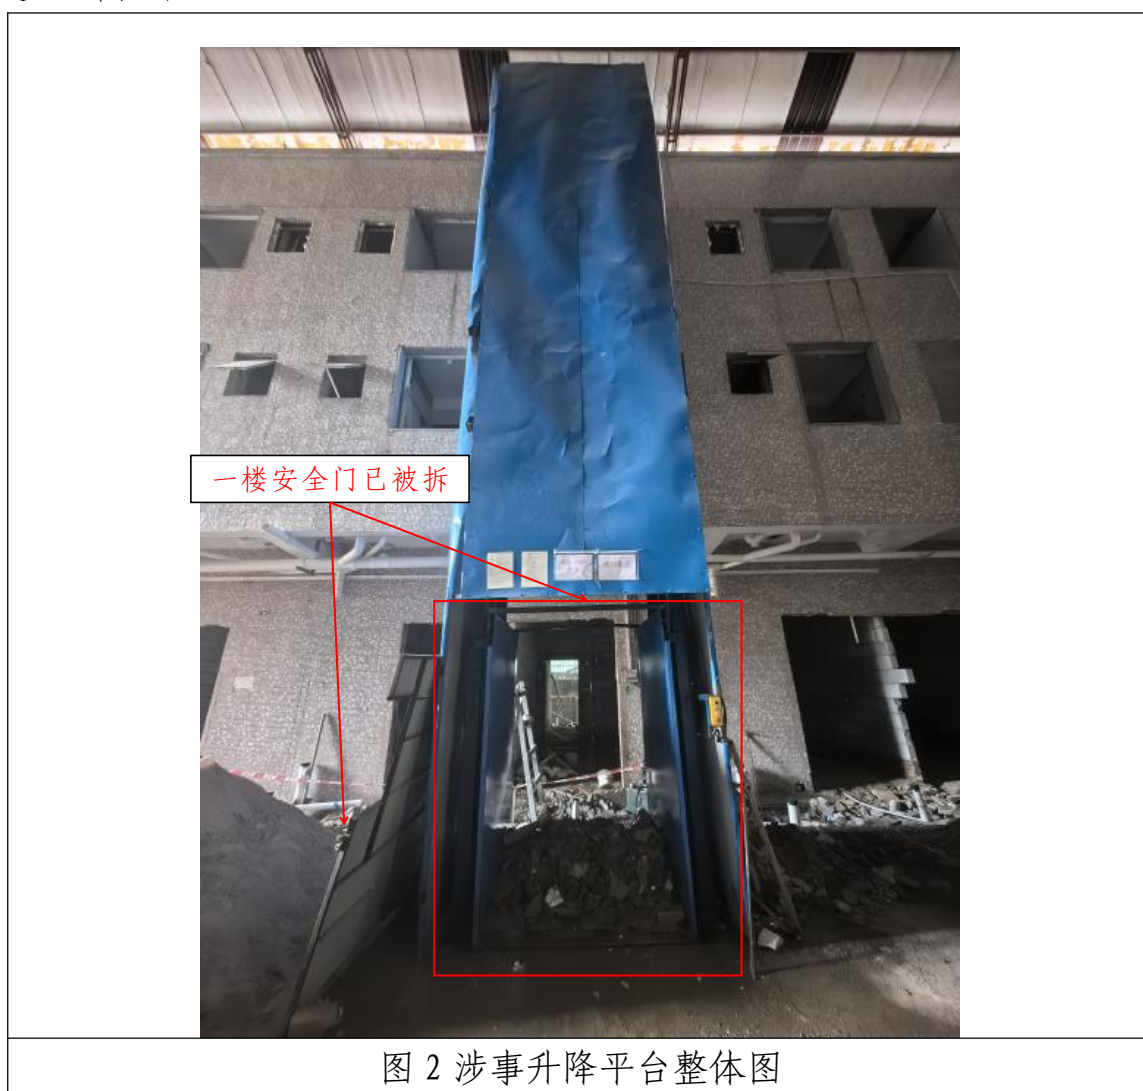
涉事升降平台设置于 2 栋南侧，主要用于楼栋一至三层货物运输（详见图 2）。事发区域原为升降平台三楼出入口，该区域已改造为公寓阳台，阳台墙体高度约 1.15 米（详见图 3）。

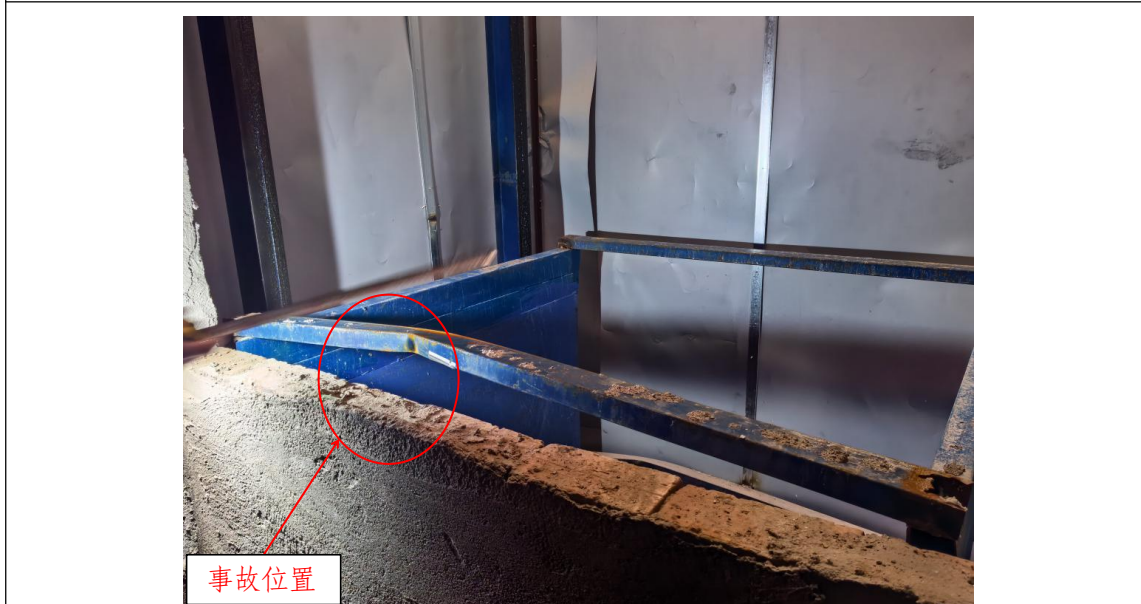
勘查发现：事故位置砖墙外侧存在碰刮痕迹，对应升降平台的载货平台顶部横梁明显弯曲变形（详见图 4），设备 1 楼南侧出入口上部贴有“严禁载人限载 450 kg 请勿靠近”标识牌，设备外壳未见有任何铭牌标识，测得载货平台的尺寸约为 1415 mm

图 4 事发位置载货平台顶部横梁与死者发生挤压弯曲变形

3. 横梁变形原因分析。通过异物模拟卡阻试验：载货平台在正常匀速下降工况下挤压人员头部，横梁本体不会产生明显弯曲变形；只有载货平台发生自由落体坠落产生较大的冲击力时，方可致使横梁发生弯曲变形。据此可排除载货平台正常速度下降过程中挤压致害的情形。

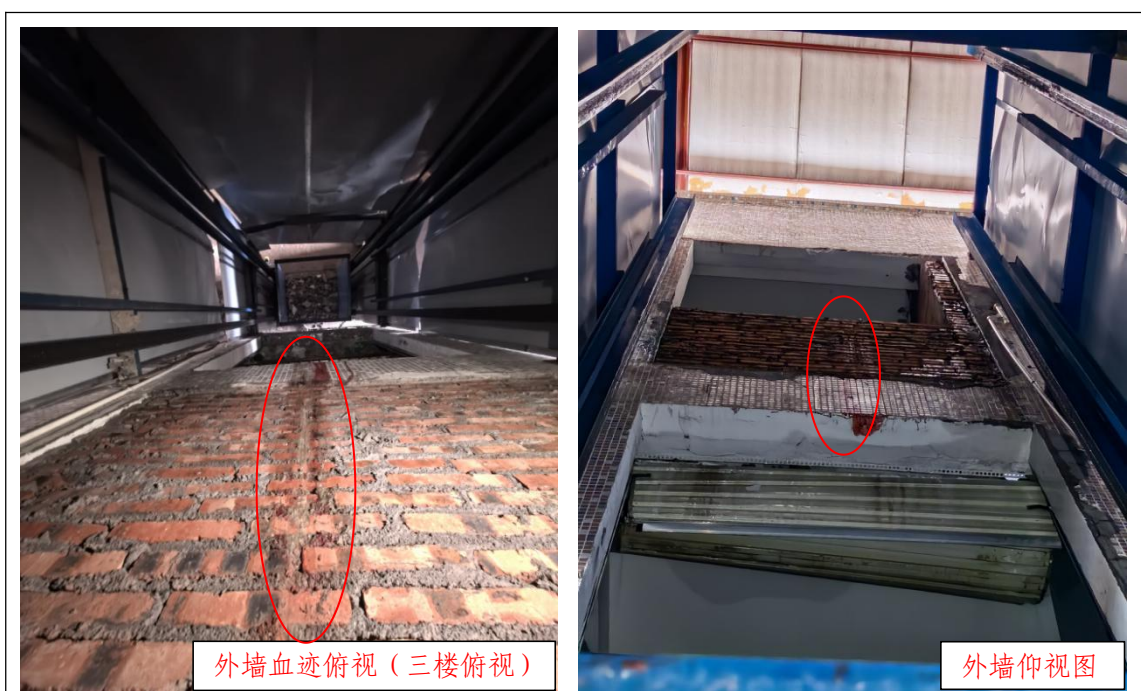
\*1445 mm（长×宽）；载货平台内杂乱堆放高约 350 mm 的建筑垃圾，未打包处理，部分建筑垃圾已明显超出载货平台北侧边缘；建筑外墙自事发位置延伸至二楼窗口上方留有血迹（详见图 5）；死者坠落最终位置为升降平台一楼北侧出入口外侧，地面留有血迹（详见图 6）。

图 5 事发位置外墙痕迹

4. 人员作业体位排除分析。结合法医鉴定结论及现场施救人员描述，死者头部正面存在严重挤压和刮擦伤，血迹从三层砖墙顶部延伸至下部外墙，且腰部、臀部均有挤压伤，说明事发时人员呈竖直姿态，头部从砖墙上部开始受到横梁挤压。若人员站在

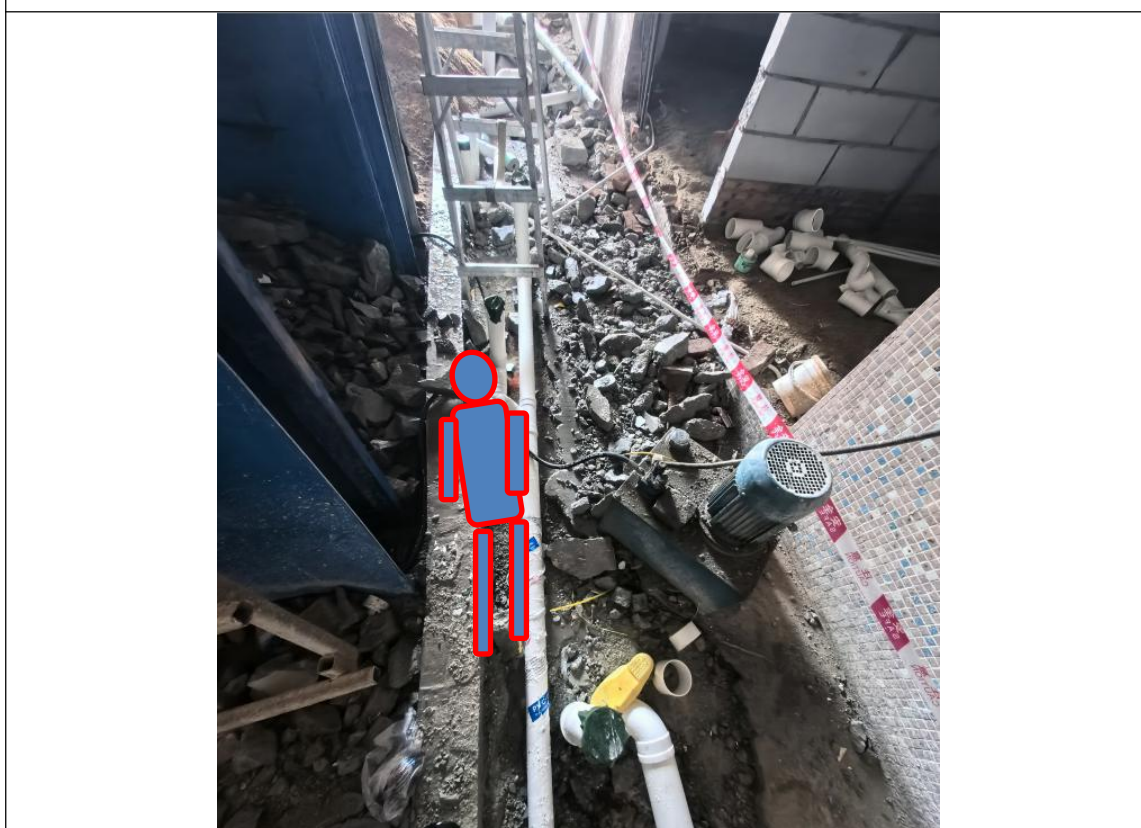
图 6 死者坠落至地面时位置
