# 坪山碧岭永仁路 25 号空置厂房翻新作业“3·7” 一般高处坠落事故调查报告

坪山区人民政府事故调查组

2026 年 6 月 4 日

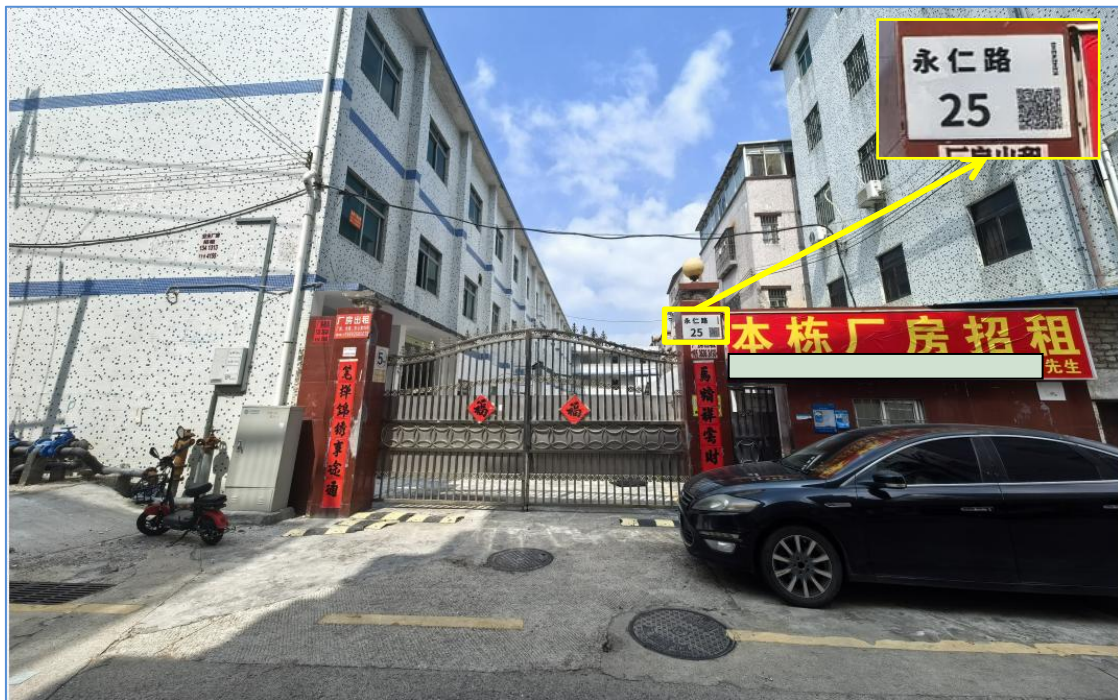
图 1 永仁路 25 号

事发地点位于坪山区碧岭街道碧岭社区永仁路25号，该处为空置厂房。厂区大门一侧张贴有“本栋厂房招租”横幅（图1）。

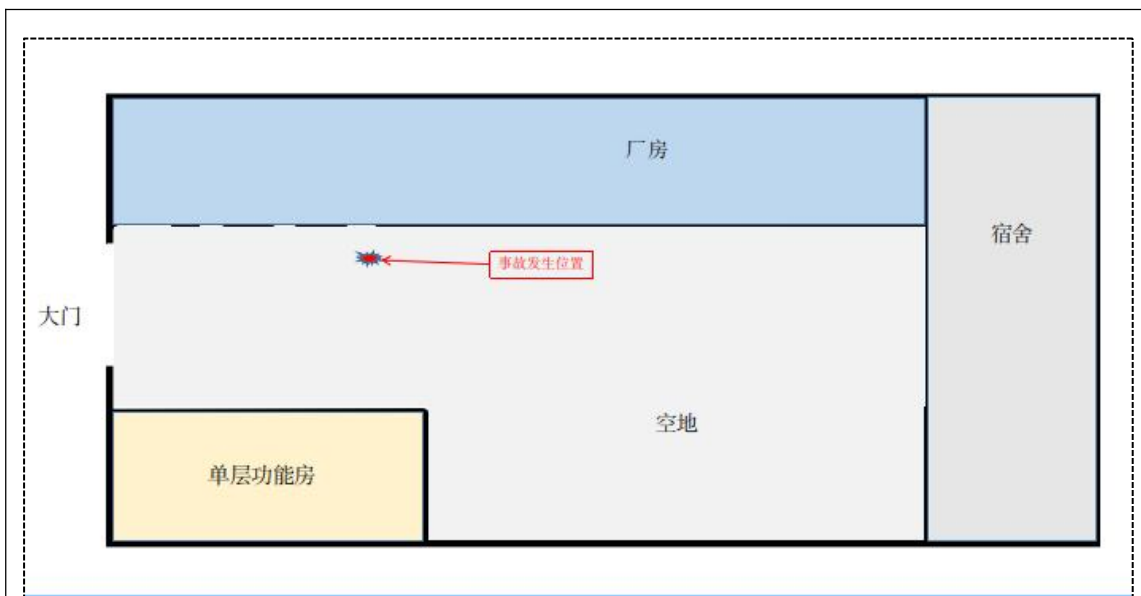
图 2 事发位置平面图

事发位置位于厂房一楼第三窗户外侧（图 2）。现场架设有一个双层门式脚手架，架体所在地面为混凝土硬化地面，地面平整（图 3）。脚手架上方有一个未完全拆除的旧雨棚，雨棚与二楼窗户下沿齐平；雨棚支架左侧与墙体连结固定完好，右侧支架螺栓已拆除，下垂架在脚手架上。作业平台位于脚手架第二层，平台上脚手板未满铺（仅铺设了一块脚手板），脚手架二层护栏四周有两侧未设置水平防护栏杆。经测量：涉事脚手架长、宽、高分别为 1.85 米、0.95 米、3.96 米，作业平台高为 2.45 米，雨棚原始安装高度为 5.12 米。坠落点在脚手架右前侧，地面留有大量血迹。事故现场未见安全帽和安全带（图 4、图 5）。

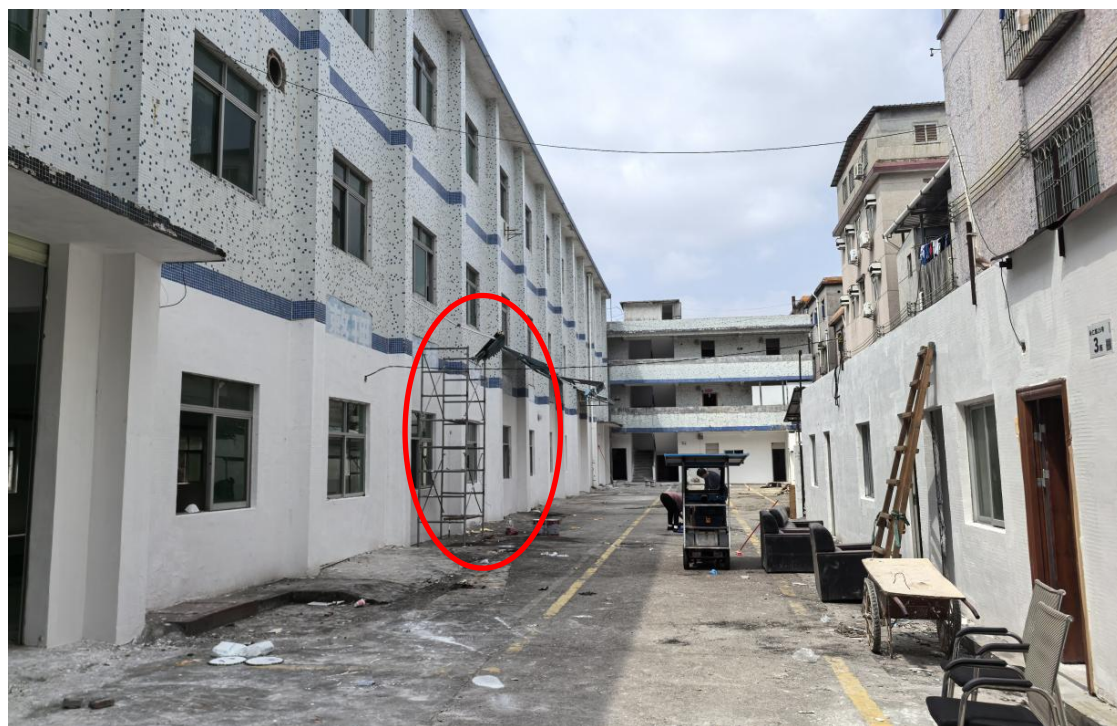
图 3 事发现场整体情况

(1)事发区域地面为混凝土硬化地面，无明显斜坡或者凹坑，脚手架架设在地面上相对平整、稳固，经现场晃动测试，脚手架整体无明显位移和晃动，排除王\*青作业过程中因脚手架不平整、不稳固的晃动而发生坠落的可能性。

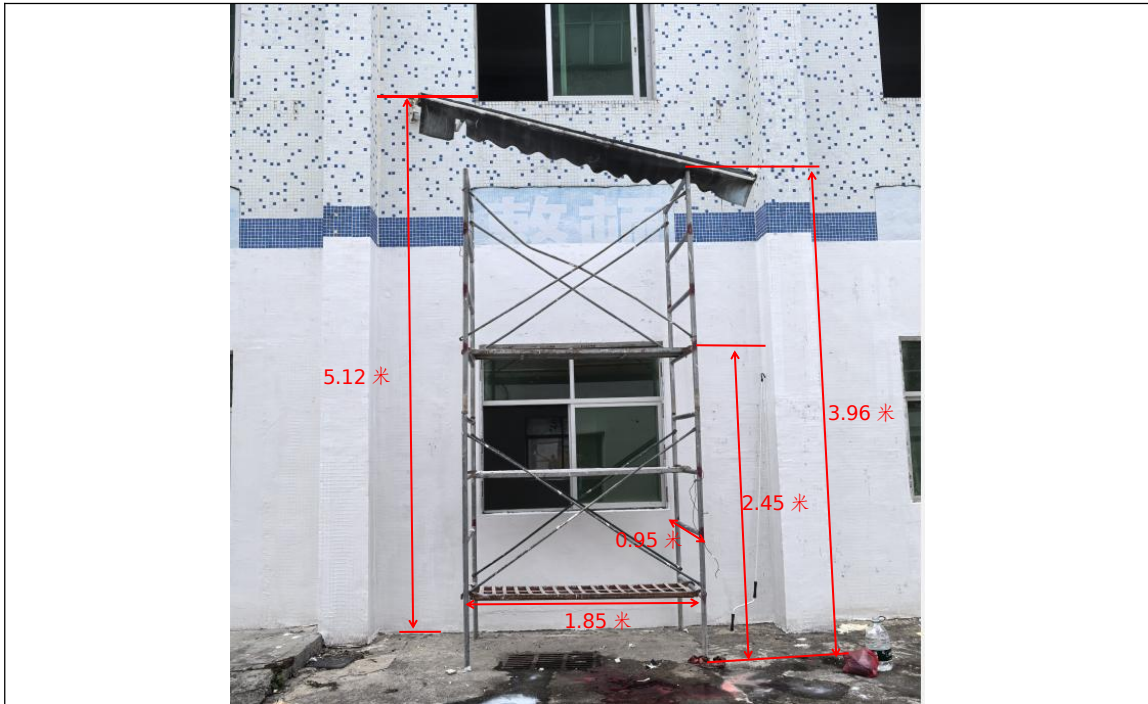
图 4 旧雨棚原高 5.12 米，脚手架总高 3.96 米，作业平台高 2.45 米

(2)脚手架搭设不规范，作业平台脚手板未满铺，发生坠落一侧的临边未设置防护栏杆，不符合《建筑施工门式钢管脚手架安全技术标准》(JGJ/T128-2019)第6.5.7条<sup>[2]</sup>和《建筑施工高处作业安全技术规范》(JGJ80-2016)第6.1.3条<sup>[3]</sup>的要求。

**二、强化施工方安全生产主体责任落实。**承包人作为施工安全第一责任人，应加强施工现场安全管理。**一要**结合施工作业特点，全面开展安全风险辨识，编制针对性的施工作业方案和安全防控措施；**二要**对所有作业人员开展岗前安全培训和安全技术交底，考核合格后方可上岗，确保作业人员熟练掌握必备安全知识和技能；**三要**安排安全管理人员现场监督，涉及高处作业的，应使用高空作业平台并严格落实特种作业持证上岗要求，为施工作业人员提供防护用品并督促其按规范正确佩戴使用，坚决杜绝各类违章作业行为。
