# 坪山区石井街道深圳智能网联交通测试示范 平台（土建工程）（EPC）项目“8·18” 一般车辆伤害事故调查报告

坪山区“8·18”事故调查组

2023年10月20日

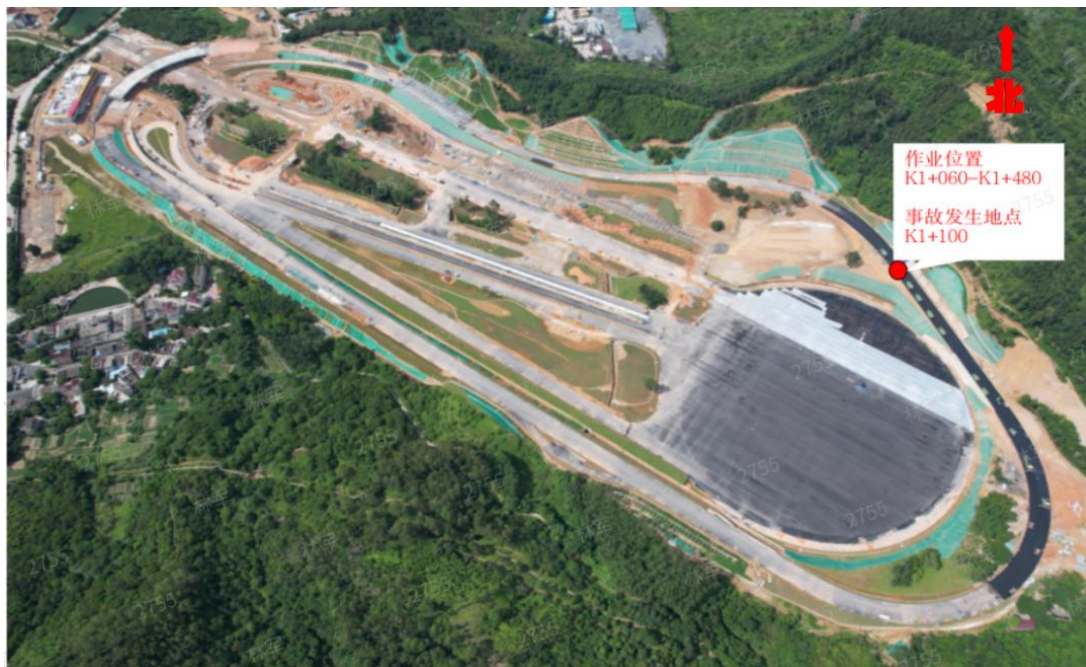
图 1 项目工地现场情况

汕路、东至绿荫路、北起丹梓西路、南至金牛西路，路网全长 25.69 公里，面积 4.36 平方公里。经现场勘验检查，事发位置位于工地内部环状道路 K1+100 处（见图 1）。

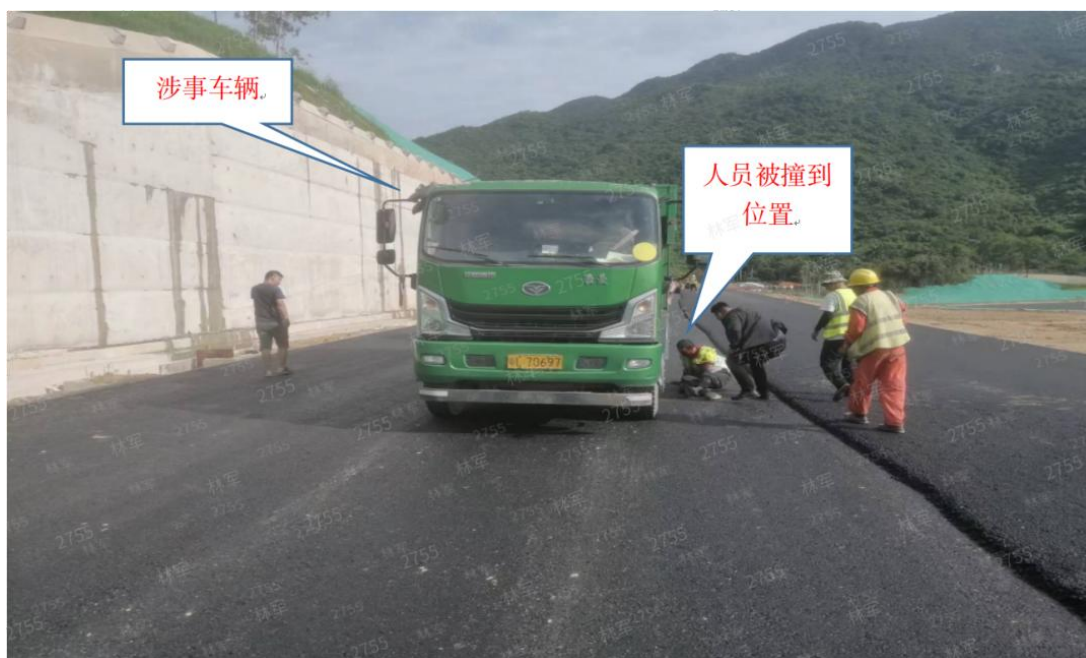
图 2 事发位置现场情况

2. 事发现场施工作业情况。事发时现场沥青摊铺施工作业正在进行中。事发现场路宽 10 米，沥青摊铺路面，肇事车辆为满载沥青混合料重载货车，车牌号粤 L70697。车辆宽度 2.4 米，车长 7.3 米。碰撞后受伤人员倒在左后轮前方（现场情况见图 2）。

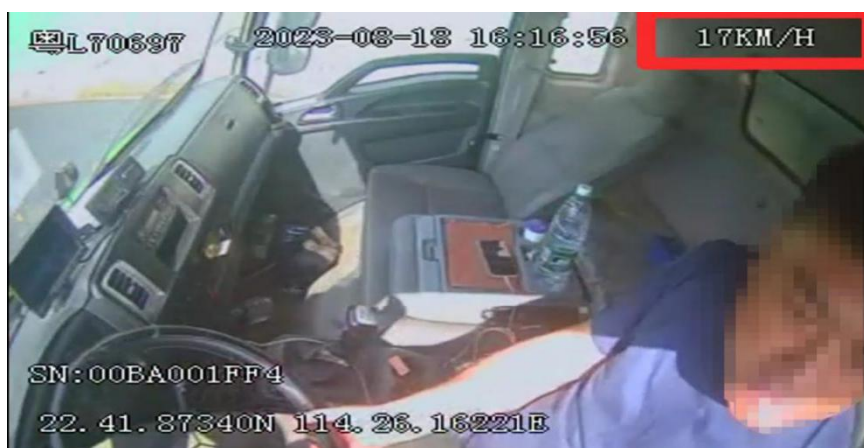
图 3 车辆内部监控视频情况（截图）

1. 车辆内部监控录像显示：驾驶员蔡\*成倒车过程中，事故发生时最高时速为 17KM/H（见图 3）。

综上，此次事故主要原因是司机蔡\*成驾驶粤L70697重型自卸车在倒车过程中未察明车辆后方是否安全的情况下盲目倒车，注意力未集中，且违反施工现场规定的半幅通车道路不得超过5KM/H要求，超速倒车撞倒在摊铺现场进行指挥(背对车辆进行引导)的任\*兴并致其死亡。
