# 坪山坑梓广州泰如环保科技有限公司“5·23” 一般场（厂）内车辆致害事故调查报告

坪山区人民政府事故调查组

2026 年 8 月 27 日

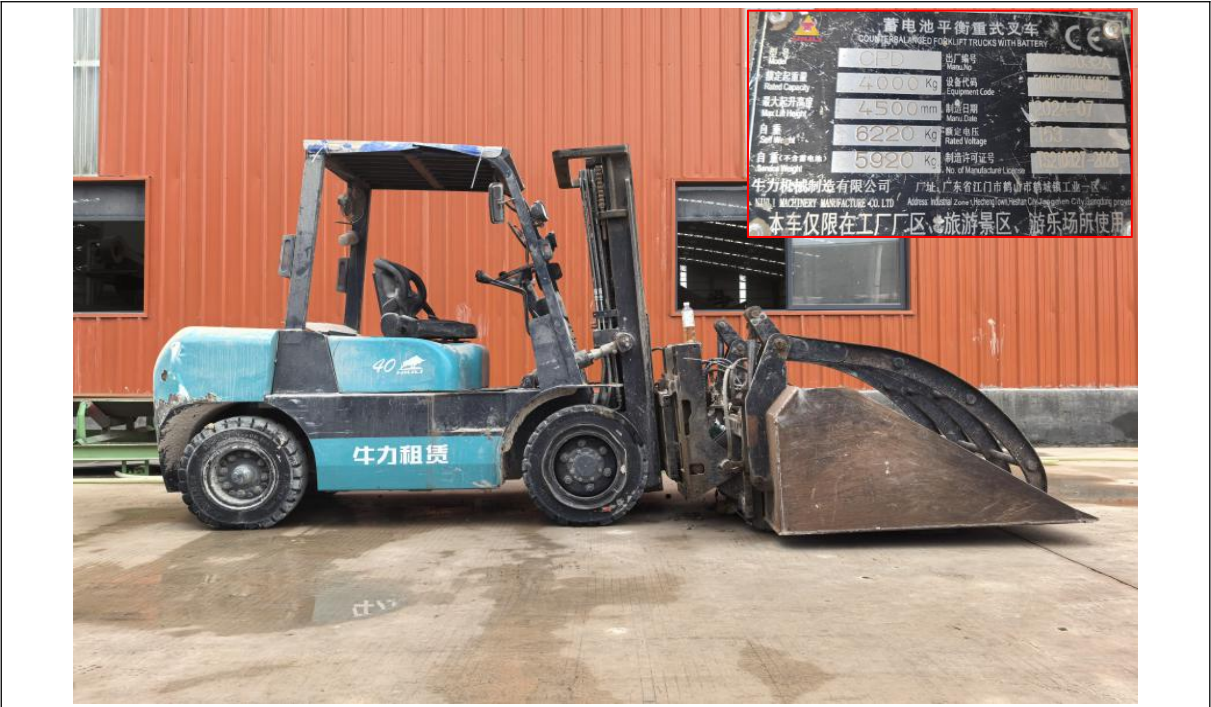
图 1 涉事场（厂）内车辆及铭牌

涉事场（厂）内车辆为蓄电池平衡重式叉车，设备型号CPD，出厂编号X2406032A，设备代号511010327202406032，制造许可证号TS210327-2026，额定最大起重量4000Kg，最大起升高度4500mm，设备自重6220Kg，制造日期2024年7月，生产制造单位为牛力机械制造有限公司，生产厂址为广东省江门市鹤山市鹤城镇工业一区（详见图1）。

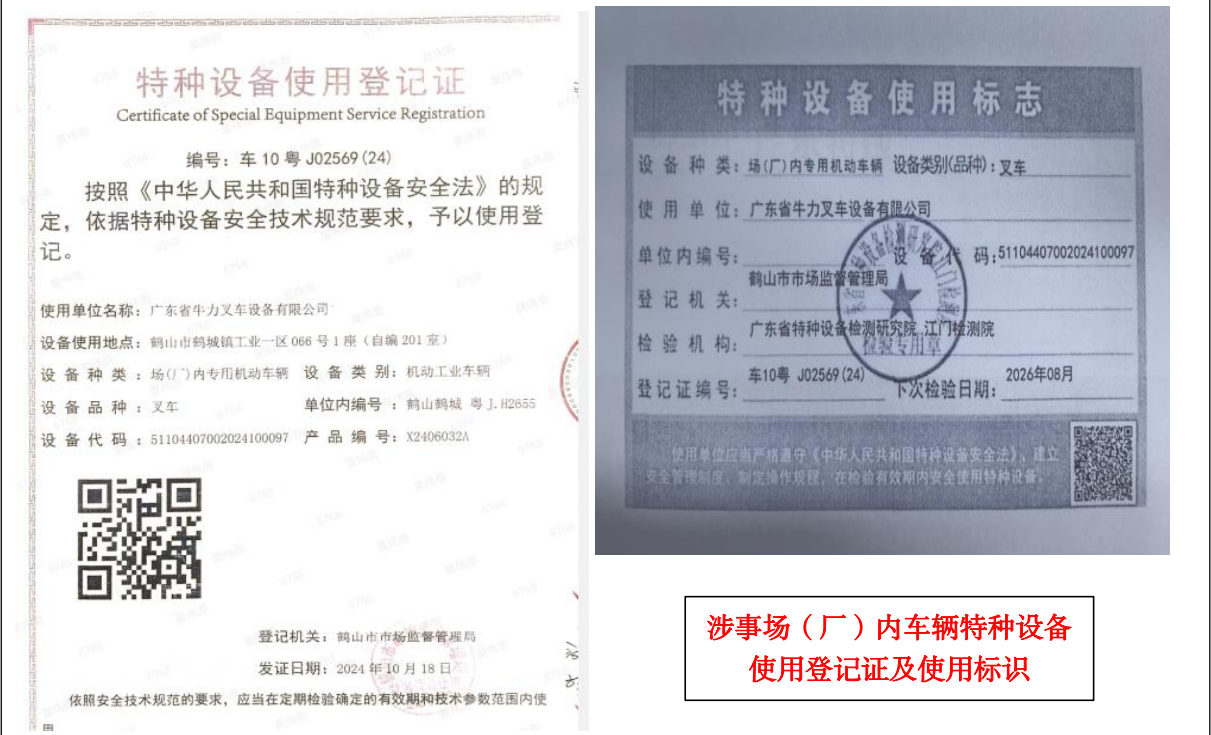
图 2 涉事场（厂）内车辆特种设备使用登记证及使用标识

该车辆于2024年10月18日取得鹤山市市场监督管理局核发的《特种设备使用登记证》（编号：车10粤J02569（24）），检验有效期至2026年8月，登记使用单位为广东省牛力叉车设备有限公司（详见图2）。

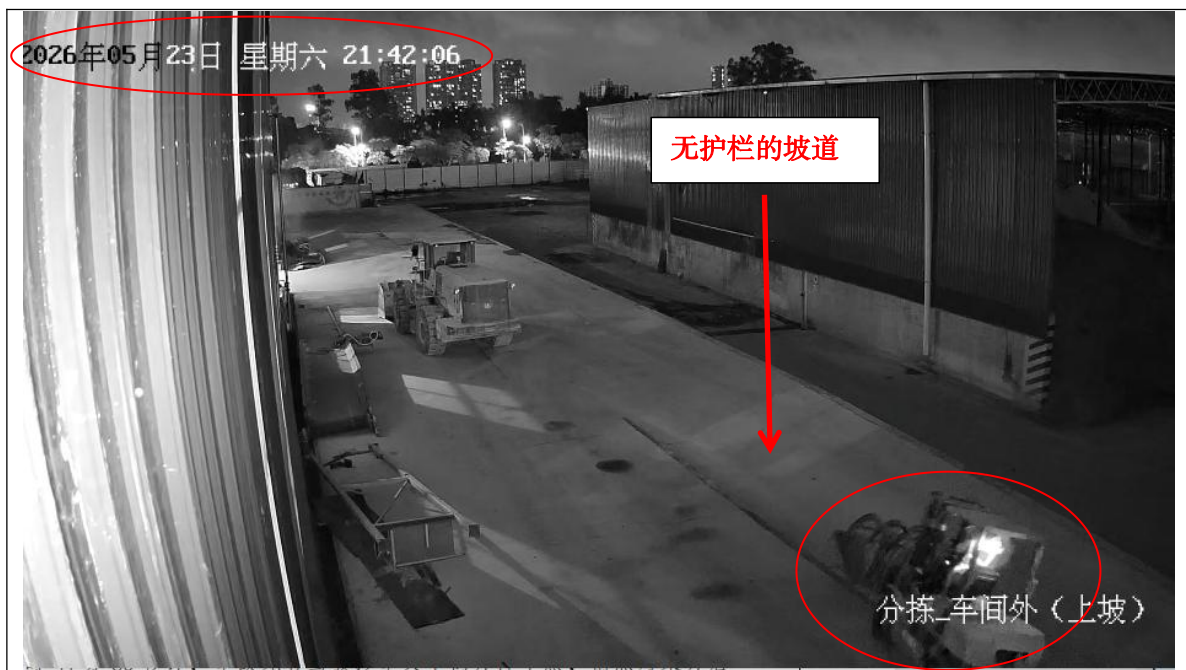
21时42分许，祝\*海操作场（厂）内车辆左转弯行驶至车间西侧坡道路段时，车辆右前轮驶出道路边缘，右前轮悬空后陷落，导致车辆重心失衡向右发生侧翻。祝\*海未佩戴安全带，被甩出驾驶位并跌落坡道地面，随即被车辆顶棚砸压腰腹部位，身体被困并发出呼救（详见图3）。

图 3 21 时 42 分 06 秒许，涉事场（厂）内车辆跌落临边无护栏的坡道发生侧翻事故

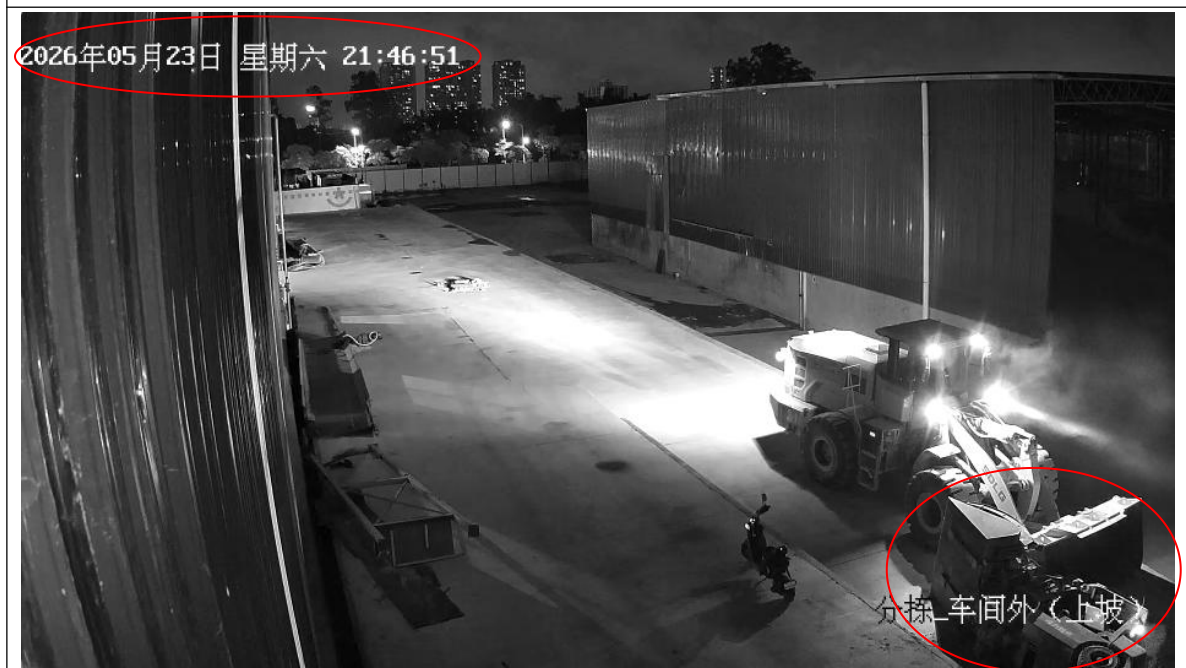
事故发生后，工友蒋\*强闻声第一时间到达现场，并通过对讲机呼叫周\*等其他工友前来支援。21时47分许，工友蒋\*强使用铲车局部抬升倾覆车辆后成功将祝\*海救出（详见图4）。现场人员拨打120急救电话，120到场后将祝\*海送往医院抢救。5月24日9时05分许，祝\*海经救治无效死亡。

图 4 21 时 47 分许，工友使用铲车局部抬升涉事场（厂）内车辆后将伤者救出

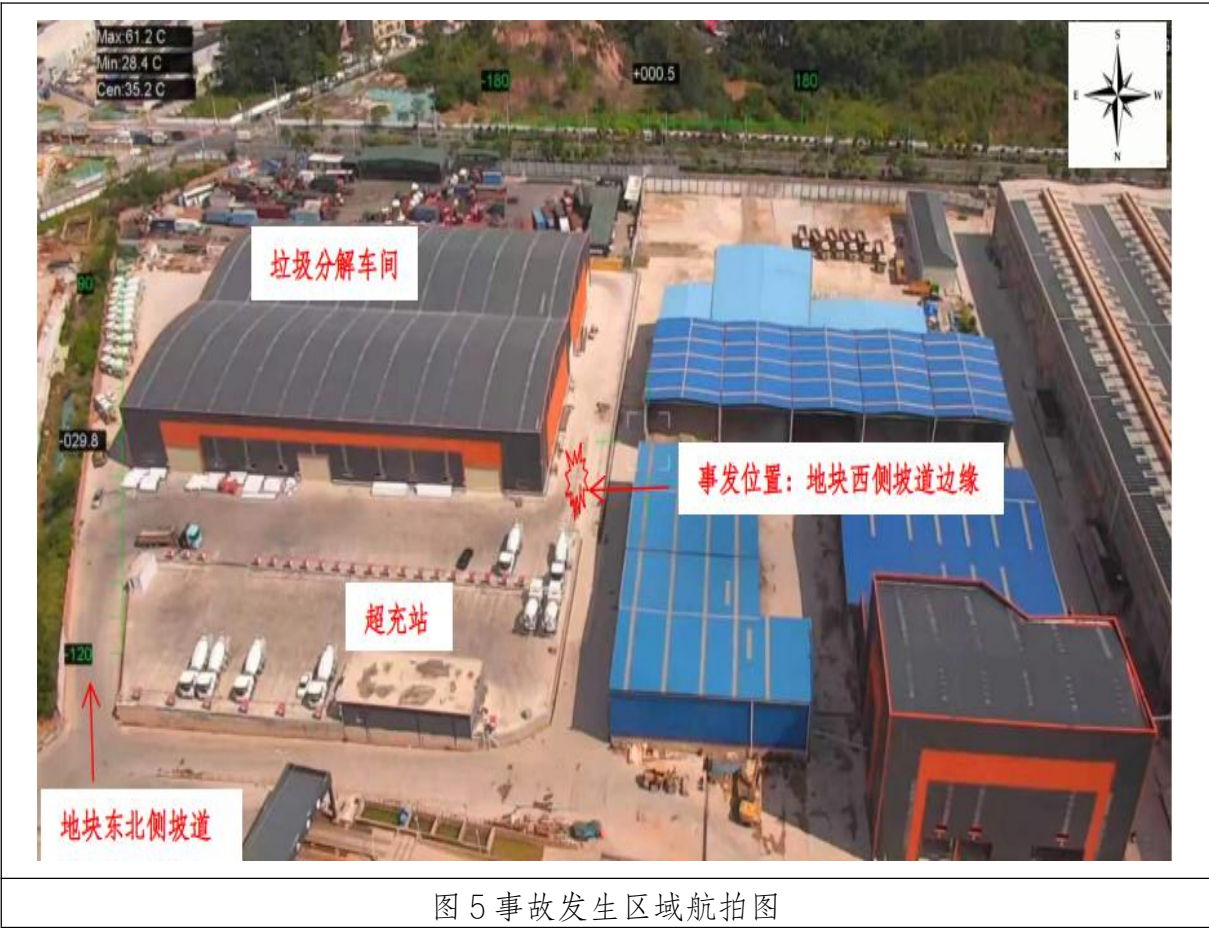
图 5 事故发生区域航拍图

中，建筑垃圾分解车间与超充站所处区域相较于其他功能区域有约 1.67 米的地势落差；两个区域依托位于东北部侧和西侧的两条坡道实现“之”字型连通（详见图 5）。

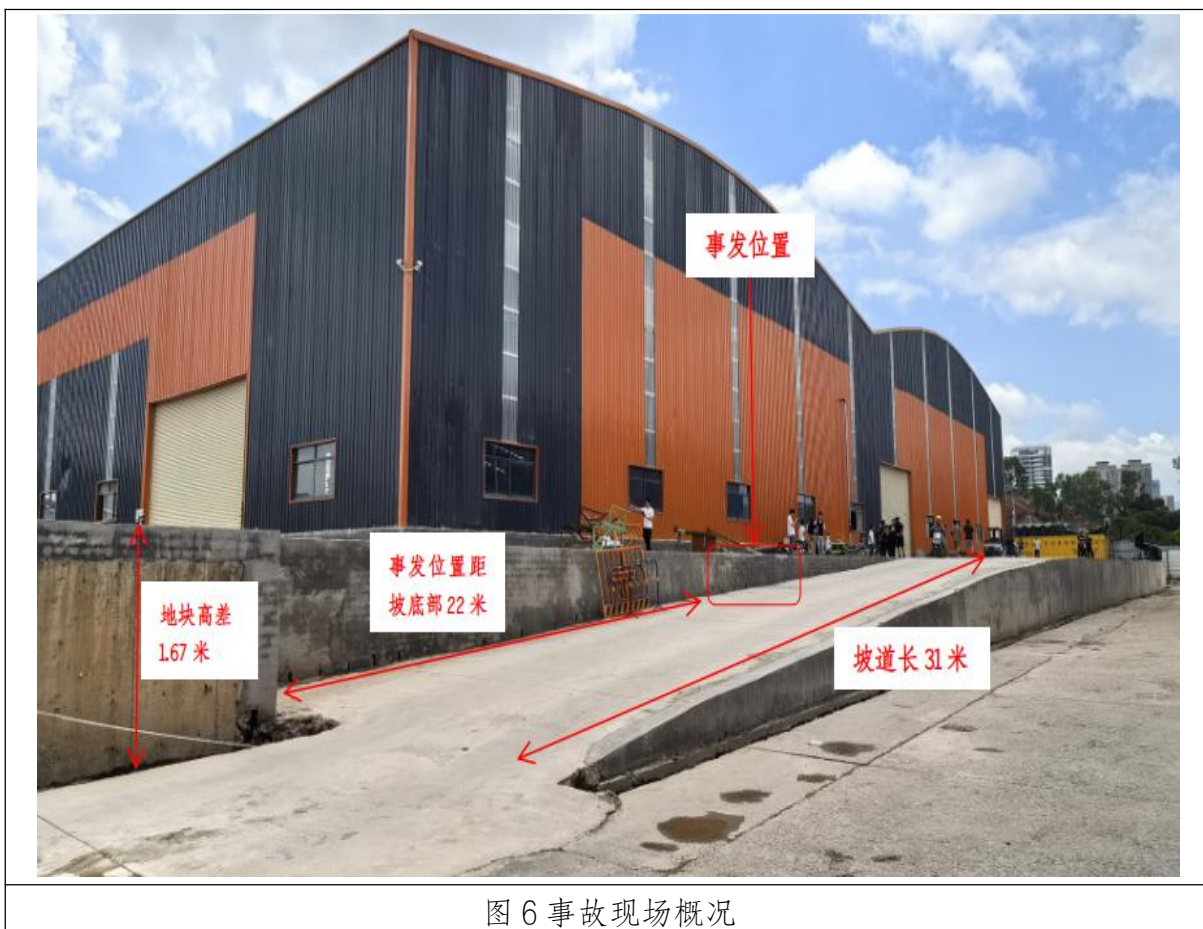
图 6 事故现场概况

事故发生在西侧坡道，坡道整体呈自南向北下坡走势，水平长度约 31 米，路面宽度约 5.9 米，临边未设置警示标识和防护栏杆。事发位置距离坡道底部约 22 米，路面边缘与坡道路面之间高差在 0.63 米至 0.81 米之间，路面边缘可见明显磕碰、崩坏痕迹，现场未发现血迹（详见图 6）。

1.事发位置道路属于厂区生产车间外的内部道路，事发地左侧为平地，右侧为斜坡路段，呈“之”字型连接，平地与斜坡存在落差，临边无安全防护设施，无安全警示标志。

事发坡道由绿建公司于 2026 年 4 月 25 日开工建设，5 月 8 日完工投入使用。该坡道建设完成后，坡道上部地面通道与斜坡道存在高度落差，地面通道临边防护栏杆、安全警示标识等安全设施未及时布设，直至事故发生时该安全设施仍未完善。

司统筹管理；坡道上部地面通道及垃圾分解车间由广州泰如公司全权负责，事发位置为坡道上部地面通道边缘，临边安全防护设施和警示标识缺失属于广州泰如公司安全管理不到位所致。

工作机制，切实履行安全生产主体责任；二是强化特种设备作业人员专项培训，重点针对夜间作业、厂区临边行驶、坡道作业、人车分流等风险场景开展培训和警示教育，提升操作人员安全意识和操作技能；三是全面开展安全隐患排查。完善道路临边防护、安全警示标识、夜间照明等设施，建立“一企一档”和隐患排查治理闭环台账。

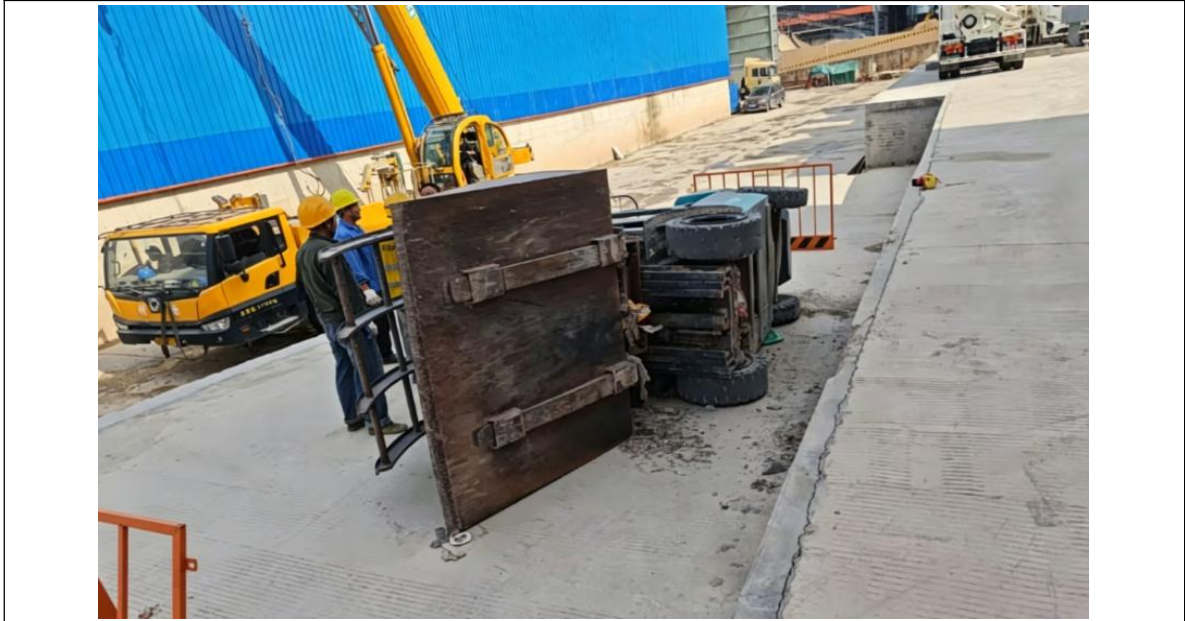
图 7 涉事场（厂）内车辆侧翻后照片

涉事场（厂）内车辆保留原厂货叉和门架结构，货叉部位额外加装倾翻叉及铲斗属具（详见图 7、图 8）。事发后，场（厂）内车辆铲斗错位，顶棚右侧区域破损，车身右侧壳体存在多处刮擦痕迹；操作位标配安全带，安全带表层有积灰，未发现新鲜拉扯、佩戴使用痕迹。

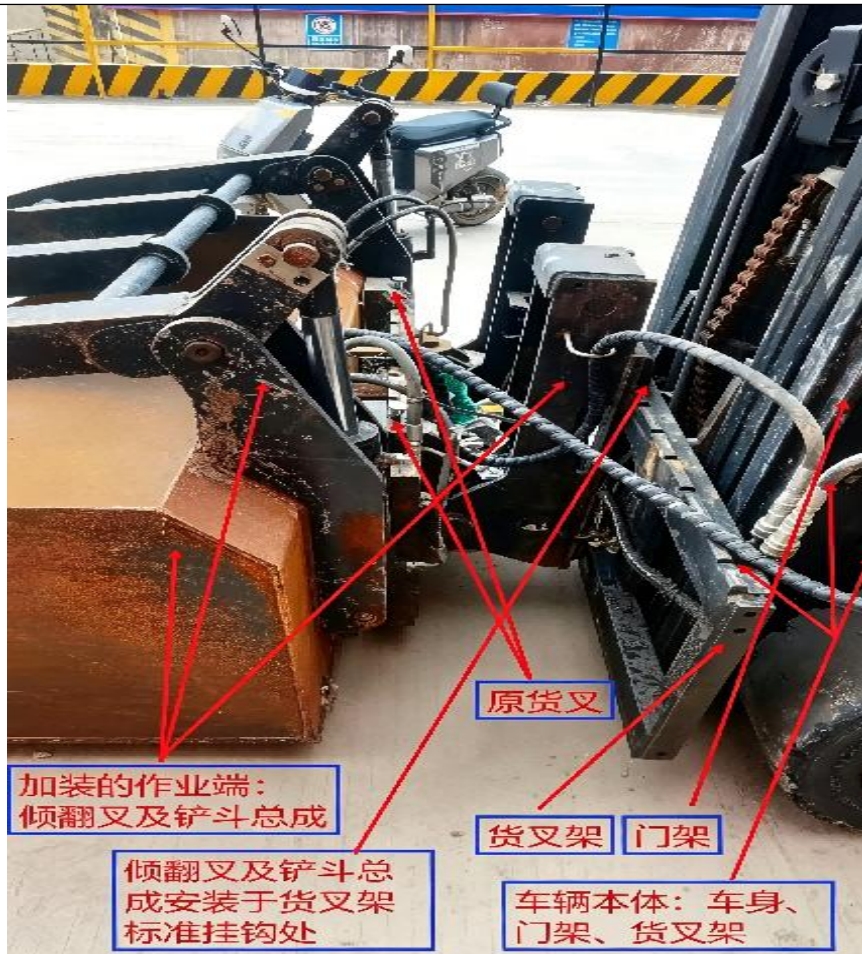
图 8 涉事场（厂）内车辆局部结构情况

3.涉事场（厂）内车辆保留原厂标配货叉，货叉架上加装了倾翻叉和铲斗属具，主要用于铲运建筑垃圾等物料。根据《场（厂）内专用机动车辆安全技术规程》（TSG81—2022）有关规定，叉车是指可由司机直接操纵（含遥控），通过门架和货叉将载荷起升到一定高度进行作业的自行式车辆，安装在货叉架或者货叉上的可拆卸式属具不视为叉车的一部分。经核查，涉事车辆门架及货叉配置完整，具备法定必备构件。据此认定，该车辆虽加装属具，仍属于特种设备目录所定义的叉车。

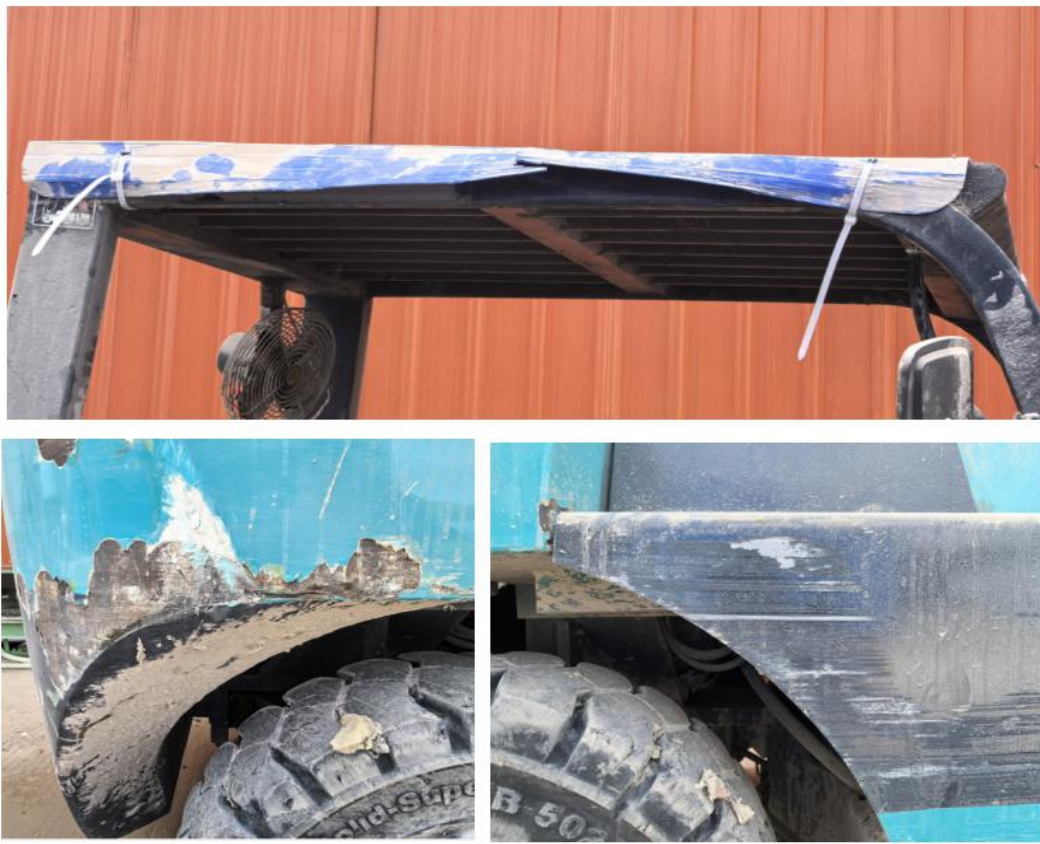
图9 涉事场（厂）内车辆顶棚右侧局部破损，车身右侧壳体多处擦伤

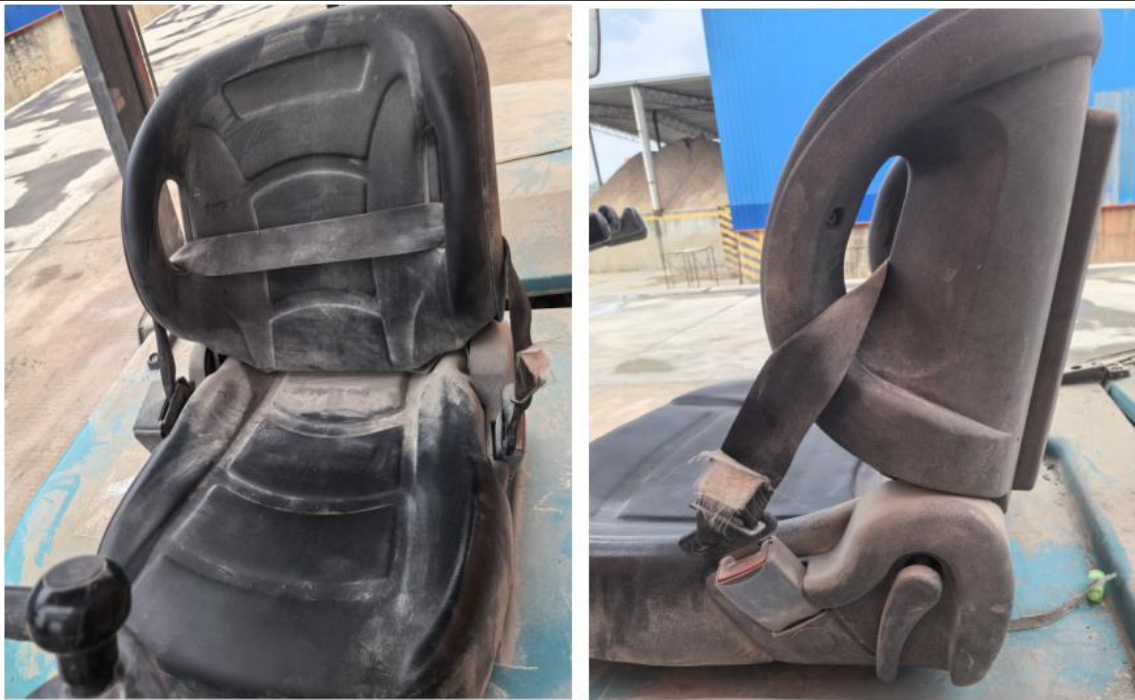
图10 安全带表层有积灰，未发现新鲜拉扯、佩戴使用的痕迹。
